Rapport visitatie 18 en 31 oktober 2022

**6 recreatiegebieden van
Natuur- en recreatieschap
Groenalliantie
Midden-Holland**

(versie 6 december 2022)

Dit advies van het kenniscentrum Groen & Handicap betreft de bereikbaarheid, de toegankelijkheid en de bruikbaarheid (BTB) voor mensen met een lichamelijke beperking van de wandelpaden en voorzieningen van 6 recreatiegebieden van Natuur en recreatieschap Groenalliantie Midden-Holland, namelijk,

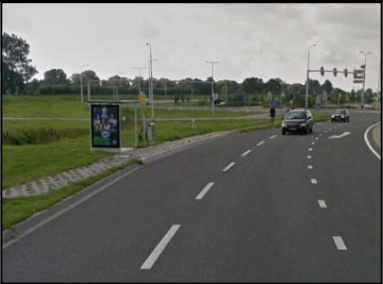
2.	<p>Openbaar Vervoer</p> <p>Er zijn toegankelijke bushaltes (halte Waddinxveen, Noord Ringdijk) hemelsbreed op een afstand van ca 300 m, maar er ontbreekt een toegangspad voor ov-reizigers. Doordat een industrieterrein moet worden overgestoken zijn er niet of nauwelijks mogelijkheden om een geschikt voetpad aan te leggen.</p>

<p>2.1. Advies</p> <ul style="list-style-type: none"> • Geen advies mogelijk.

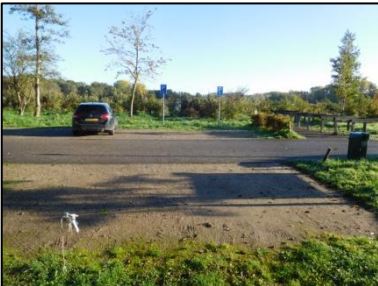
3.	Parkeerplaats (4) Voor de horecagelegenheid 'Het Praathuis' zijn 2 algemene gehandicaptenparkeerplaatsen (AGP) gesitueerd. Er ontbreekt een markering die de breedte van de parkeerplaats aangeeft (3,5 m) en voorkomt dat auto's te dicht op elkaar worden geparkeerd.

3.1.	Advies <ul style="list-style-type: none"> Geef de breedte van de parkeerplaats met een opvallende markering aan (bijvoorbeeld een witte klinker).

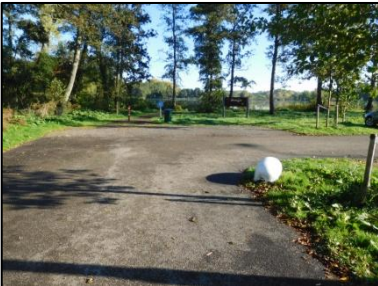
3.2.	Advies <ul style="list-style-type: none"> Behoud tenminste één AGP voor de toegankelijke vissteiger en voor de horeca. 		Yellow
	De huidige AGP's bevinden zich uit het zicht, achter op het parkeerterrein bij Het Praathuis. Voor wandelaars is het logischer om de AGP's aansluitend op de toegangsweg te situeren. Daar begint de toegankelijke wandeling.

3.3.	Advies <ul style="list-style-type: none"> Breng aan het begin van de parkeerplaats, direct in het zicht, minimaal één AGP aan.

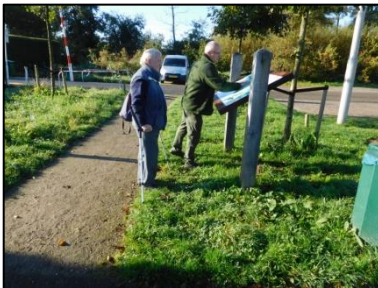
No	Onderwerp	no	Advies	Prioriteit
			Essentieel voor toegankelijkheid	Red
			Urgent maar van iets lagere orde	Yellow
			Minder urgent	Blue
			Voldoet al	Green
5.	<p>Informatiebord</p> <p>Aan het eind van de parkeerplaats is bij Het Praathuis een informatiebord geplaatst. Dit bord bevindt zich op een onlogische locatie voor de wandelaars van de door ons geschouwde route.</p>

Blue
	<p>Het Informatiebord bevindt zich op enige afstand van het verharde pad en is door de hoogte en de schuinte niet of nauwelijks leesbaar vanuit de rolstoel en voor kleine mensen.</p>  	5.2.	<p>Advies</p> <ul style="list-style-type: none"> • Breng het bord zo dicht mogelijk bij het pad aan en bij voorkeur iets lager. 	Yellow

5.1.	<p>Advies</p> <ul style="list-style-type: none"> • Verplaats het informatiebord.

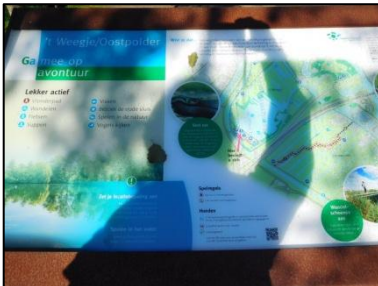
No	Onderwerp	no	Advies	Prioriteit
			Essentieel voor toegankelijkheid	Red
			Urgent maar van iets lagere orde	Yellow
			Minder urgent	Blue
			Voldoet al	Green
() = geeft locatie op de plattegrond aan				
	<p>De informatie betreft niet alleen 't Weegje, maar het hele gebied. Veel bezoekers zullen het informatiebord raadplegen om zich te oriënteren en voor informatie wat er vanaf deze parkeerplaats voor mogelijke activiteiten zijn. Er zullen waarschijnlijk geen bezoekers zijn die na het raadplegen van deze informatie de padenstructuur zullen onthouden. Op het terrein zelf ontbreekt informatie over de padenstructuur. Het is tenminste wenselijk dat een toegankelijke aantrekkelijke wandelroute wordt bewegwijzerd.</p>

5.3.	<p>Advies</p> <ul style="list-style-type: none"> Voorzie het bord in elk geval van informatie die over het direct op dit parkeerterrein aansluitende gebied gaat. Voorzie tenminste één toegankelijke aantrekkelijke wandelroute van een bewegwijzering. Geef tenminste één toegankelijke aantrekkelijke wandelroute aan en voorzie deze van een bewegwijzering. Geef deze op alle plattegronden en alle informatiebronnen weer. Geef deze route aan als gewone wandelroute en geef achter de verklarende tekst met een pictogram van een rolstoel aan dat deze route 'toevallig' ook toegankelijk is. Dit om te voorkomen dat de route het stigma van gehandicaptenroute krijgt en daardoor (te) weinig bewandeld wordt 	Yellow

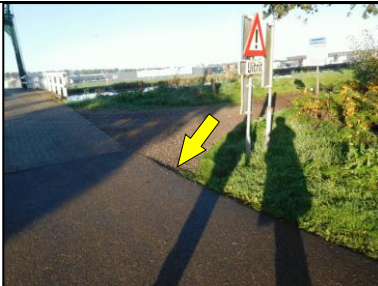
6.	<p>Wandelroute</p> <p>De aansluiting van het asfalt van de parkeerplaats op het wandelpad (6) heeft een hoogteverschil (verzakking) en het wandelpad zelf heeft een sterke dwarshelling (door het hoogteverschil met het brughoofd).</p>

6.1.	<p>Advies</p> <ul style="list-style-type: none"> Breng nieuw materiaal aan en wals dit aan zodat het wandelpad zonder hoogteverschil aansluit op het asfalt. Breng extra materiaal aan langs de rand van het pad, zodat in elk geval een smal deel van het pad (ca 1,2 m breed) horizontaal loopt.

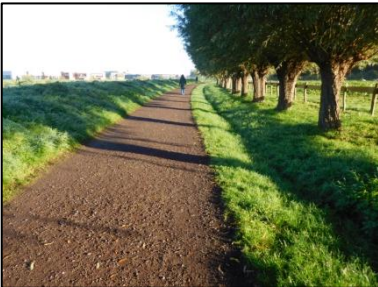
7.	<p>Het pad (7) is ca 2 m breed en bestaat uit beton- en lavagranulaat. Door de korrelgrootte laat de vlakheid te wensen over. Deze route is geschikt voor elektrische rolstoelen en scootmobielen. Het pad is enigszins hobbelig voor een rollator en een handbewogen rolstoel (rolstoel zonder vering met smalle harde banden). De strakke overgang van de halfverharding naar de bermen van gras maakt dat het pad goed te volgen is voor mensen met een visuele beperking die met de taststok het pad willen volgen. Er is sprake van een natuurlijke gidslijn.</p>

7.1. Advies <ul style="list-style-type: none"> Zorg dat het meest grove materiaal vlakker wordt. Mogelijk kan dat door het pad een keer te walsen. 	Yellow

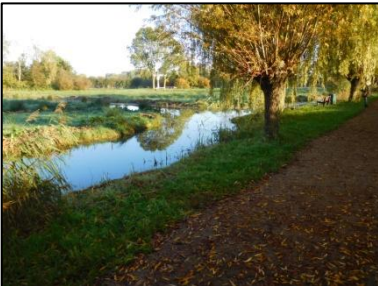
8.	<p>De omgeving van het pad is zeer gevarieerd en aantrekkelijk voor een wandeling.</p>

8.1. Advies <ul style="list-style-type: none"> Voldoet 	Green

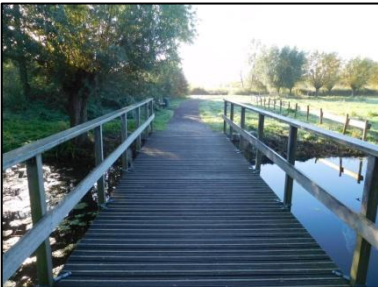
9.	<p>De brug(14) heeft een hoogteverschil van ca 1 m met het pad. Om een hoogteverschil van 1 m te overbruggen is een helling met een lengte van minimaal 20 m nodig (Handboek voor toegankelijkheid). De huidige helling is veel korter en loopt in een parabool omhoog, zodat de helling veel en veel te steil is.</p>

9.1. Advies <ul style="list-style-type: none"> Zorg dat de helling tenminste in één rechte lijn loopt (gele lijn).

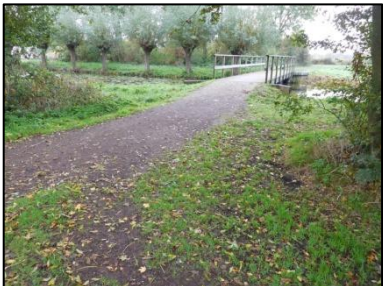
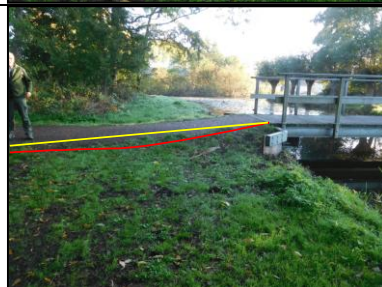
Yellow
10.	Voor de andere zijde van de brug (14) geldt hetzelfde.

10.1	Advies <ul style="list-style-type: none"> Zorg dat de bestaande helling tenminste in één rechte lijn loopt (gele lijn).

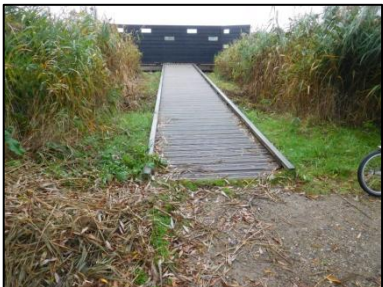
Red
11.	Vogelscherm (11) Het vogelscherm is bereikbaar via een smal houten vlonder, dat aan beide zijden is voorzien van een afrijdbeveiliging.

11.1	Advies <ul style="list-style-type: none"> Voldoet 		Green

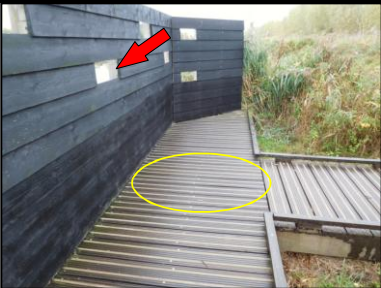
No	Onderwerp	no	Advies	Prioriteit
			Essentieel voor toegankelijkheid	Red
			Urgent maar van iets lagere orde	Yellow
			Minder urgent	Blue
			Voldoet al	Green
() = geeft locatie op de plattegrond aan				
	<p>Het vlonder langs het vogelscherm is eigenlijk te smal voor rolstoelgebruikers. Doordat er in het midden voldoende manoeuvreerruimte is (draaicirkel van 1,5 m) en doordat het eerste kijkgat (rode pijl) op een juiste hoogte zit is dit vogelscherm ook geschikt voor rolstoelgebruikers.</p>

11.2	Advies <ul style="list-style-type: none"> Voldoet 	Green

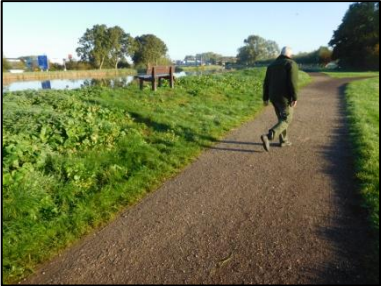
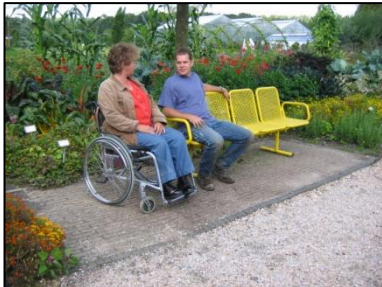
12.	<p>Banken Er zijn meerdere banken(8) langs het pad aangebracht, maar er ontbreken banken die met de rolstoel bereikbaar zijn en waar een rolstoel naast plaats kan nemen.</p>

12.1	Advies <ul style="list-style-type: none"> Verplaats de banken zodanig dat deze gemakkelijk bereikbaar zijn voor mensen met loophulpmiddelen zoals een rolstoel en zorg dat er naast elke bank een rolstoel kan staan. Zie voorbeeld.

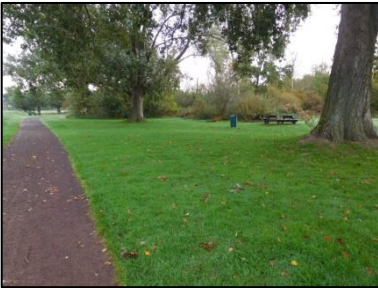
13.	Picknicktafel (10) Midden op het grasveld bevindt zich op een hoogte een picknicktafel die onbereikbaar is voor mensen met loophulpmiddelen zoals een rolstoel.

13.1 Advies <ul style="list-style-type: none"> Zorg dat picknicktafels bereikbaar zijn voor mensen met loophulpmiddelen zoals een rolstoel en dat zij aan het hoofdeind plaats kunnen nemen. Dat kan door een pad aan te brengen of door een strook richting picknicktafel veel vaker vlak te maaien. 	Yellow

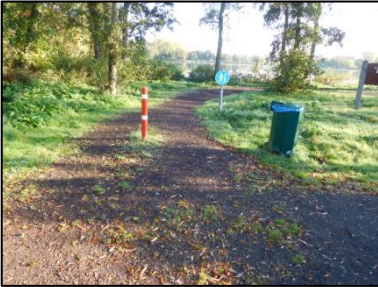
14.	Wandelpad langs water Vanaf de parkeerplaats loopt een pad langs het water dat bestaat uit beton- en lavagranulaat. Door de korrelgrootte laat de vlakheid te wensen over. Deze route is geschikt voor elektrische rolstoelen en scootmobielen. Het pad is vrij hobbelig voor een rollator en een handbewogen rolstoel (rolstoel zonder vering met smalle harde banden).

14.1 Advies <ul style="list-style-type: none"> Zorg dat het meest grove materiaal vlakker wordt. Mogelijk kan dat door een extra laag met een fijnere fractie aan te brengen of door het pad een keer te walsen. 	Yellow

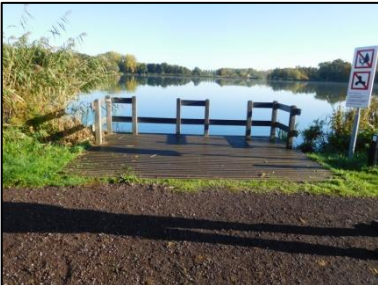
15.	Visplaats (3) Er is een goed toegankelijke vissteiger.

15.1 Advies <ul style="list-style-type: none"> Voldoet 	Green
			15.2 Advies <ul style="list-style-type: none"> Geef de aanwezigheid van deze toegankelijke vissteiger aan op de website, op plattegronden en in brochures. 	Red

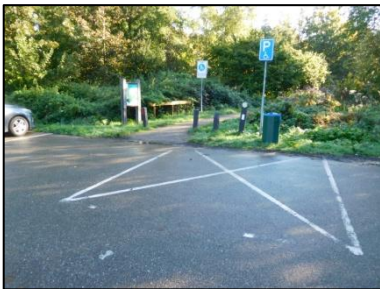
3.	<p>Parkeerplaats (1) Er zijn meerdere gemarkeerde algemene gehandicapten parkeerplaatsen (AGP) die voldoen aan de richtlijnen.</p>

3.1.	<p>Advies</p> <ul style="list-style-type: none"> • Voldoet. 	Green

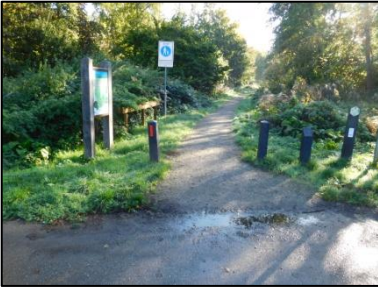
No	Onderwerp	no	Advies	Prioriteit
			Essentieel voor toegankelijkheid	Red
			Urgent maar van iets lagere orde	Yellow
			Minder urgent	Blue
			Voldoet al	Green
() = geeft locatie op de plattegrond aan				
	<p>Het informatiebord bevindt zich op meer dan 1 m vanaf het pad en is voor rolstoelgebruikers niet bereikbaar en daardoor niet leesbaar.</p>

5.2.	<p>Advies</p> <ul style="list-style-type: none"> Verplaats het bord zo dicht mogelijk langs het pad. 	Yellow

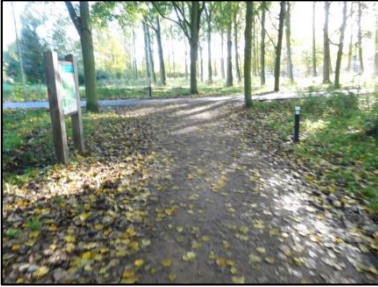
6.	<p>Vanuit de wijk is er een geasfalteerd fiets/wandelpad met verschillende vertakkingen voor wandelaars. Het informatiebord (6) is bij de eerste aftakking op enige meters van het geasfalteerde pad aangebracht. Het zou logischer zijn om dit bord direct langs het geasfalteerde pad aan te brengen zodat alle passanten dit bord kunnen lezen.</p>

6.1.	<p>Advies</p> <ul style="list-style-type: none"> Verplaats het informatiebord en plaats het direct tegen het asfaltpad, zodat rolstoelgebruikers het ook kunnen lezen.

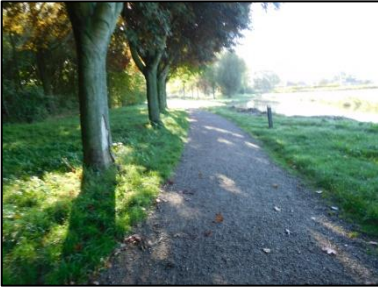
7.	<p>Wandelroute</p> <p>Het pad is ca 1,5 m breed en bestaat uit een halfverharding (betongranulaat). Door de korrelgrootte laat de vlakheid te wensen over. Deze route is geschikt voor elektrische rolstoelen en scootmobielen. Het pad is enigszins hobbelig voor een rollator en een handbewogen rolstoel (rolstoel zonder vering met smalle harde banden).</p>

7.1.	<p>Advies</p> <ul style="list-style-type: none"> Zorg dat het meest grove materiaal vlakker wordt. Mogelijk kan dat door een extra laag met een fijnere fractie aan te brengen of door het pad een keer te walsen. 	Blue

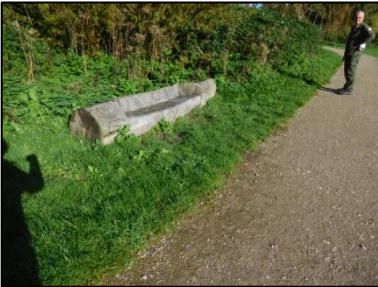
No	Onderwerp	no	Advies	Prioriteit
			Essentieel voor toegankelijkheid	Red
			Urgent maar van iets lagere orde	Yellow
			Minder urgent	Blue
			Voldoet al	Green
() = geeft locatie op de plattegrond aan				
	<p>Ook bij de natuurspeelplaats (4) ontbreekt een bereikbare en bruikbare bank. De boombanken bij de natuurspeelplaats zijn te laag voor mensen met beperkingen waaronder ouderen.</p>

10.5	<p>Advies</p> <ul style="list-style-type: none"> Plaats op de heuvel langs het pad een bank (zithoogte van ca 45 cm) met onbelemmerd uitzicht op het speelgeburen die bereikbaar is voor mensen met loophulpmiddelen zoals een rolstoel en waar een rolstoel naast kan staan.

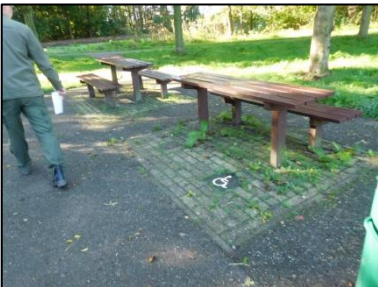
11.	<p>Picknicktafel (1) Bij de parkeerplaats is een speciaal voor rolstoelgebruikers aangepaste picknicktafel.</p>

11.1	<p>Advies</p> <ul style="list-style-type: none"> voldoet 	Green

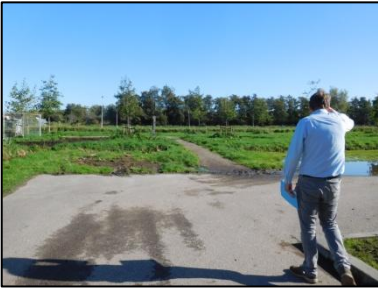
No	Onderwerp	no	Advies	Prioriteit
			Essentieel voor toegankelijkheid	Red
			Urgent maar van iets lagere orde	Yellow
			Minder urgent	Blue
			Voldoet al	Green
() = geeft locatie op de plattegrond aan				
	<p>Het pad vanaf de parkeerplaats is ca 1,5 m breed en bestaat uit een halfverharding van betongranulaat. Door de korrelgrootte laat de vlakheid te wensen over. Deze route is geschikt voor elektrische rolstoelen en scootmobielen. Het pad is hobbelig en niet of nauwelijks berijdbaar voor een rollator en een handbewogen rolstoel (rolstoel zonder vering met smalle harde banden).</p>

4.2.	Advies <ul style="list-style-type: none"> Zorg dat het meest grove materiaal vlakker wordt. Mogelijk kan dat door een extra laag met een fijnere fractie aan te brengen of door het pad een keer te walsen. 	Red
	<p>Parkeerplaats (Achterwillenseweg) Aan de zijde van Gouda Overwelle is een parkeerterrein met 2 algemene gehandicaptenparkeerplaatsen (AGP), waar een markering ontbreekt die de breedte van de parkeerplaats aangeeft (3,5 m) en voorkomt dat auto's te dicht op elkaar worden geparkeerd.</p>	17.2	Advies <ul style="list-style-type: none"> Geef de breedte van de parkeerplaats met een opvallende markering aan (bijvoorbeeld een witte klinker). 	Red

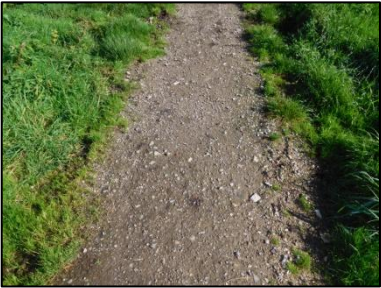
No	Onderwerp	no	Advies	Prioriteit
			Essentieel voor toegankelijkheid	Red
			Urgent maar van iets lagere orde	Yellow
			Minder urgent	Blue
			Voldoet al	Green
	() = geeft locatie op de plattegrond aan			
	<p>Pad is slecht berijdbaar.</p>

5.2.	<p>Advies</p> <ul style="list-style-type: none"> Zie advies pad vanaf de parkeerplaats. 	Red

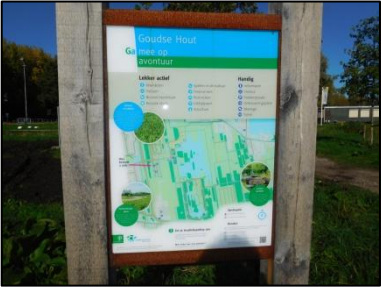
6.	<p>Informatiebord</p> <p>Dit informatiebord geeft heldere informatie over de voorzieningen en de activiteiten in het gebied. Er zullen waarschijnlijk geen bezoekers zijn die na het raadplegen van deze informatie de padenstructuur zullen onthouden. Op het terrein zelf ontbreekt informatie over de padenstructuur. Het is tenminste wenselijk dat een toegankelijke aantrekkelijke wandelroute wordt bewegwijzerd.</p>

6.1.	<p>Advies</p> <ul style="list-style-type: none"> Geef tenminste één toegankelijke aantrekkelijke wandelroute aan en voorzie deze van een bewegwijzering. Geef deze op alle plattegronden en alle informatiebronnen weer. Geef deze route aan als gewone wandelroute en geef achter de verklarende tekst met een pictogram van een rolstoel aan dat deze route 'toevallig' ook toegankelijk is. Dit om te voorkomen dat de route het stigma van gehandicaptenroute krijgt en daardoor (te) weinig bewandeld wordt 	Yellow

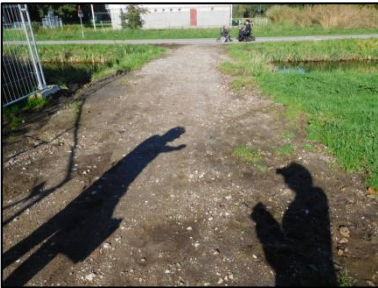
No	Onderwerp	no	Advies	Prioriteit
			Essentieel voor toegankelijkheid	Red
			Urgent maar van iets lagere orde	Yellow
			Minder urgent	Blue
			Voldoet al	Green
() = geeft locatie op de plattegrond aan				
	<p>Het pad naar het informatiebord bestaat uit een zeer grove halfverharding van betongranulaat. Door de korrelgrootte laat de vlakheid te wensen over. Deze route is ongeschikt voor elektrische rolstoelen, scootmobielen, rollators en handbewogen rolstoelen.</p>

6.3.	Advies <ul style="list-style-type: none"> Voorzie het pad van een vlakke berijdbare afwerklaag. 	Red
	<p>Het informatiebord bevindt zich op enige afstand van het verharde pad en is door de hoogte en de schuinite niet of nauwelijks leesbaar vanuit de rolstoel en voor kleine mensen.</p>

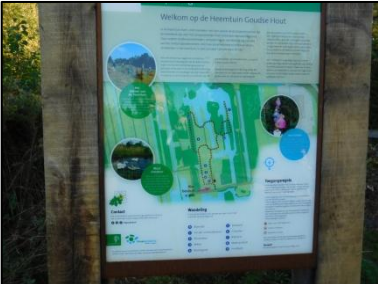
6.4.	Advies <ul style="list-style-type: none"> Breng het bord zo dicht mogelijk bij het pad aan en bij voorkeur iets lager. 	Yellow
	<p>Het informatiebord bij de Heemtuin geeft informatie over de paden bij de Heemtuin. Er ontbreekt informatie welke paden toegankelijk zijn.</p>

6.5.	Advies <ul style="list-style-type: none"> Geef op het informatiebord bij de Heemtuin aan welke paden toegankelijk zijn. 	Blue

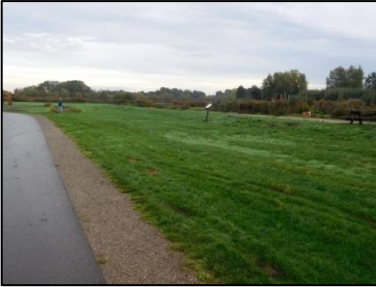
No	Onderwerp	no	Advies	Prioriteit
			Essentieel voor toegankelijkheid	Red
			Urgent maar van iets lagere orde	Yellow
			Minder urgent	Blue
			Voldoet al	Green
() = geeft locatie op de plattegrond aan				
	<p>Een informatiebord in het gras is niet bruikbaar voor mensen met beperkingen.</p>

6.6.	<p>Advies</p> <ul style="list-style-type: none"> Plaats informatieborden altijd langs de paden, ook als het informatie betreft van een gebied dat niet toegankelijk is. Mensen zijn altijd nieuwsgierig. 	Red

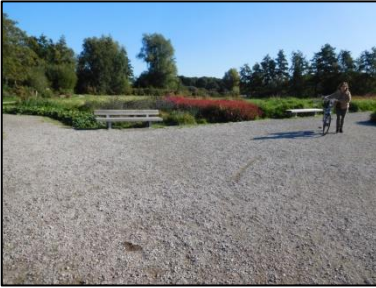
7.	<p>Wandelroute</p> <p>De ontmoetingstuin (12) maakt deel uit van het begin en het eind van de wandelroute. Ook is het een onderdeel van het uitzichtpunt. Het pad bestaat uit een zeer grove en losse halfverharding (betongranulaat). Door de korrelgrootte en de losse korrels laat de berijdbaarheid te wensen over. Deze route is niet of nauwelijks berijdbaar voor elektrische rolstoelen, scootmobielen, rollators en handbewogen rolstoelen.</p>

7.1.	<p>Advies</p> <ul style="list-style-type: none"> Voorzie het pad van een vlakke berijdbare afwerklaag. 	Red
	<p>Een deel van de wandelroute bestaat uit een geasfalteerd fietspad met daarnaast een wandelstrook van ca 75 cm breedte grof betongranulaat. Het fietspad is smal maar uitstekend berijdbaar.</p>

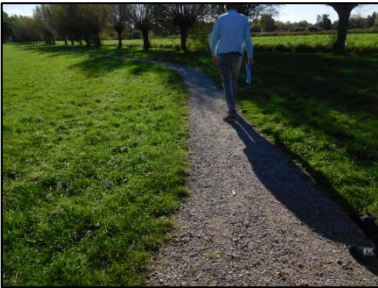
No	Onderwerp	no	Advies	Prioriteit
			Essentieel voor toegankelijkheid	Red
			Urgent maar van iets lagere orde	Yellow
			Minder urgent	Blue
			Voldoet al	Green
() = geeft locatie op de plattegrond aan				
	<p>In de door de Groenalliantie voorgestelde route is ook een smal pad van grof betongranulaat opgenomen (9). Het berijden van dit pad is mogelijk maar vraagt alle aandacht van de bezoeker om niet van het pad te rijden, waardoor er nauwelijks aandacht besteed kan worden aan de natuur, waarvoor men eigenlijk komt.</p>

7.5.	<p>Advies</p> <ul style="list-style-type: none"> Wij adviseren om het pad (9) niet in de toegankelijke route op te nemen, gezien de breedte en de aandacht die het van de bezoekers vraagt. 	Red
	<p>Deze brug is smal en er ontbreekt aan beide zijden een degelijke afrijdbeveiliging.</p>

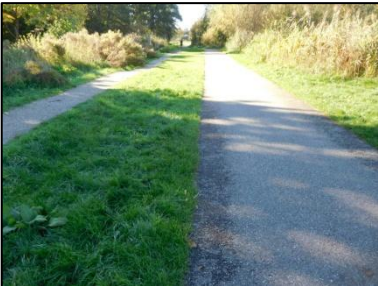
<p>Deels bestaat het pad (10) uit een smalle strook betongranulaat (niet of nauwelijks berijdbaar) en een geasfalteerd wandel/fietspad. Wij gaan ervan uit dat mensen met loophulpmiddelen automatisch kiezen voor het vlakke asfalt.</p>

7.7.	<p>Advies</p> <ul style="list-style-type: none"> Ga bij de bewegwijzering ervan uit dat mensen met loophulpmiddelen kiezen voor het vlakke asfalt. 	Yellow

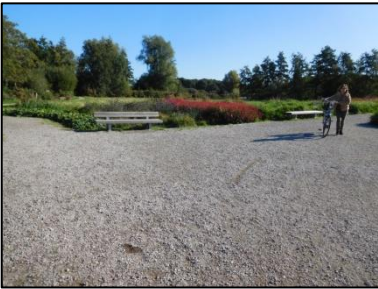
8.	Banken De banken bij het ontmoetingspark (12) zijn vanaf het pad bereikbaar en theoretisch is het mogelijk om een rolstoel naast de bank te rijden. Helaas is het betongranulaat te grof en te los.

8.1.	Advies <ul style="list-style-type: none"> Verbeter de berijdbaarheid van het pad. Zie advies wandelroute. 	Red
	Vlak bij de Heemtuin is een bank aangebracht bij het water. Dit is een locatie met een aantrekkelijk uitzicht.

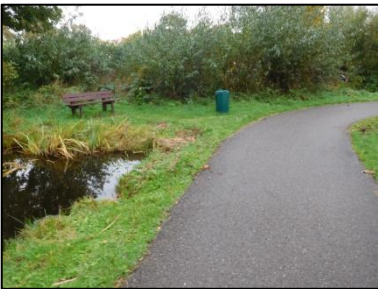
(5) Er zijn meerdere banken langs het pad aangebracht, maar er ontbreken banken die met de rolstoel bereikbaar zijn en waar een rolstoel naast plaats kan nemen.

8.3.	Advies <ul style="list-style-type: none"> Verplaats de banken zodanig dat deze gemakkelijk bereikbaar zijn voor mensen met loophulpmiddelen zoals een rolstoel en zorg dat er naast elke bank een rolstoel kan staan. Zie voorbeeld.

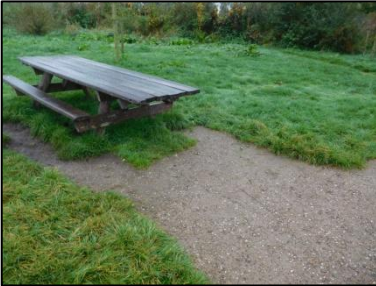
8.4.	Advies <ul style="list-style-type: none"> Zie bovenstaand advies 	Yellow	
9.	Picknicktafels Bij het speeleiland Eldorado is een picknicktafel aangebracht die goed bereikbaar en bruikbaar is.

9.1.	Advies <ul style="list-style-type: none"> Voldoet 	Green
	Naast de fietsenstalling is een picknicktafel aangebracht die goed bereikbaar en bruikbaar is. De locatie is wel wat vreemd en onaantrekkelijk.

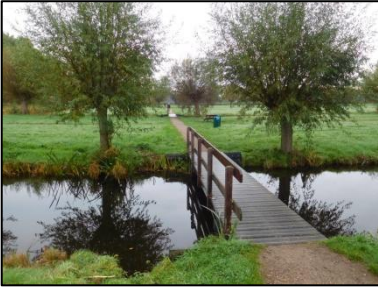
No	Onderwerp	no	Advies	Prioriteit
			Essentieel voor toegankelijkheid	Red
			Urgent maar van iets lagere orde	Yellow
			Minder urgent	Blue
			Voldoet al	Green
() = geeft locatie op de plattegrond aan				
	<p>Midden op het grasveld bevindt zich aan de overzijde van de brug (8) een picknicktafel die onbereikbaar is voor mensen met loophulpmiddelen zoals een rolstoel.</p>

9.3.	<p>Advies</p> <ul style="list-style-type: none"> Voorzie de brug van een afrijdbeveiliging. Zorg dat picknicktafels bereikbaar zijn voor mensen met loophulpmiddelen zoals een rolstoel. Dat kan door een pad aan te brengen of door een strook richting picknicktafel veel vaker vlak te maaien. 	Blue

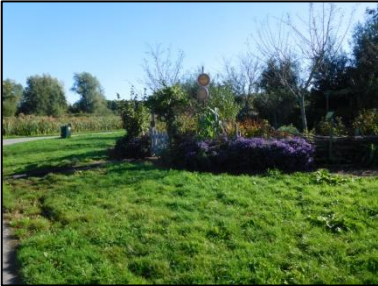
10.	<p>De Goudse Smultuin (13) Deze tuin is via enkele schots en scheef liggende tegels bereikbaar. Het toegangshek is smal en niet of nauwelijks toegankelijk. Het tegelpad in de tuin ligt erg hobbelig en is niet of nauwelijks toegankelijk. Deze tuin maakt bezoekers nieuwsgierig, daarom is het belangrijk dat bezoekers met loophulpmiddelen in de tuin kunnen rijden en kennis kunnen maken, al is het maar via een vlak verhard pad dat na een paar meter overgaat in een vlak/cirkel van 2 x 2 m om te kunnen keren.</p>

10.1	<p>Advies</p> <ul style="list-style-type: none"> Zorg dat de Goudse Smultuin bereikbaar en toegankelijk is. Leg een nieuw pad aan (minimaal 90 cm breed) en zorg dat de vrije doorgang van het hek minimaal 90 cm is. Beëindig het pad met een berijdbaar vlak/cirkel van 2 x 2 m om te kunnen keren. 	Yellow

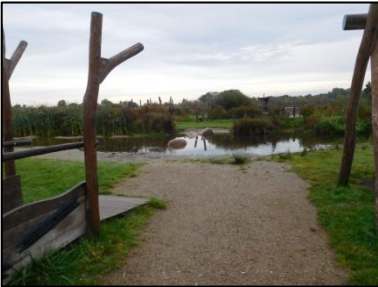
11.	Speeleiland Eldorado Het speeleiland is extra bijzonder en avontuurlijk voor kinderen en ouders. Dat geldt ook voor kinderen met een beperking en voor een ouder of familielid met een beperking die samen met de kinderen het eiland wil ontdekken. Natuurlijk hoeft niet alles toegankelijk te zijn maar bezoekers met beperkingen moeten het wel mee kunnen beleven.

11.1	Advies <ul style="list-style-type: none"> Breng op enige afstand van de stapstenen een dijkje aan met een vlak berijdbaar pad naar het eiland. Zet het pad enige meters door op het eiland tot daar waar men de meeste speelobjecten vanuit de rolstoel kan zien. Beëindig het pad met een berijdbaar vlak/cirkel van 2 x 2 m om te kunnen keren. 	Yellow
	Voor het speeleiland zijn twee toegankelijke speeltoestellen voor kinderen met een beperking, waarvan wij ons afvragen of deze kostbare speeltoestellen voldoen aan de behoefte van kinderen met beperkingen. Er is hier nauwelijks sprake van 'samen spelen'.

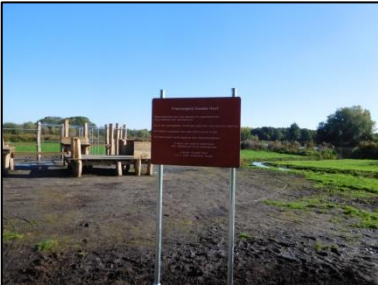
12.	Freerunpark (2) De acrobatische toeren van gebruikers van het freerunpark zullen voor veel bezoekers een bron van kijkvermaak zijn. Er ontbreken bereikbare en toegankelijke banken.

12.1	Advies <ul style="list-style-type: none"> Breng meerdere banken aan, zodanig dat deze gemakkelijk bereikbaar zijn voor mensen met loophulpmiddelen zoals een rolstoel en zorg dat er naast elke bank een rolstoel kan staan. 	Red

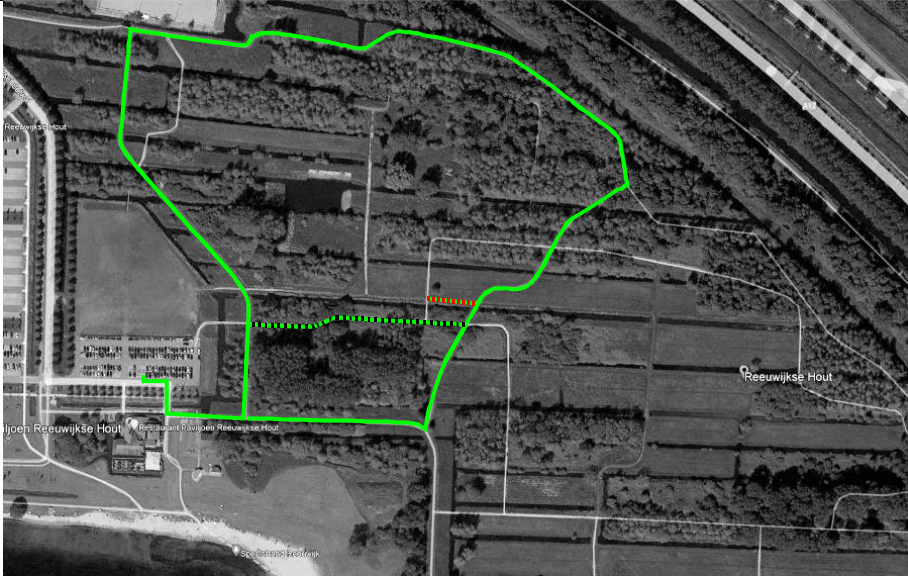
<p> — Geadviseerde te bewegwijzere toegankelijke route - - - Aangeven als mogelijke alternatieve route - - - Aangeven als mogelijke alternatieve route (Zeer wenselijke aanpassingen) </p>	1.1.	Stel deze route vast, als route die geschikt is voor mensen met loophulpmiddelen zoals een rolstoel.	Red

1.2.	Geef deze route aan als gewone wandelroute die ook geschikt is voor rolstoelen en kinderwagens. Dit om ervoor te zorgen dat zoveel mogelijk mensen gebruik maken van deze route.	Red

1.3.	Zorg dat deze route regelmatig wordt onderhouden om de toegankelijkheid en bruikbaarheid van deze route te waarborgen.	Red
		1.4.	Voorzie deze route van een herkenbare bewegwijzering, zodat wandelaars de route gemakkelijk terug kunnen vinden.	Red

1.5.	Breng om de ca 200 a 250 m een bank aan. Zorg dat deze bereikbaar zijn voor mensen met loophulpmiddelen en zorg dat naast elke bank een rolstoel of scootmobiel geplaatst kan worden.	Yellow

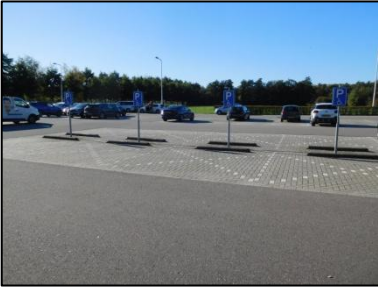
3.	Parkeerplaats (3) Er zijn acht algemene gehandicapten parkeerplaatsen (AGP) die voldoen aan de richtlijnen.

3.1.	Advies <ul style="list-style-type: none"> Voldoet 	Green

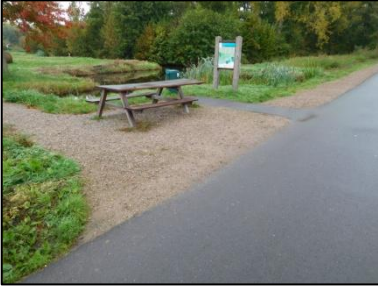
4.	Informatiebord (2) Dit informatiebord geeft heldere informatie over de voorzieningen en de activiteiten in het gebied. Er zullen waarschijnlijk geen bezoekers zijn die na het raadplegen van deze informatie de padenstructuur zullen onthouden. Op het terrein zelf ontbreekt informatie over de padenstructuur. Het is tenminste wenselijk dat een toegankelijke aantrekkelijke wandelroute wordt bewegwijzerd.

4.1.	Advies <ul style="list-style-type: none"> Geef tenminste één toegankelijke aantrekkelijke wandelroute aan en voorzie deze van een bewegwijzering. Geef deze op alle plattegronden en alle informatiebronnen weer. Geef deze route aan als gewone wandelroute en geef achter de verklarende tekst met een pictogram van een rolstoel aan dat deze route 'toevallig' ook toegankelijk is. Dit om te voorkomen dat de route het stigma van gehandicaptenroute krijgt en daardoor (te) weinig bewandeld wordt 	Yellow

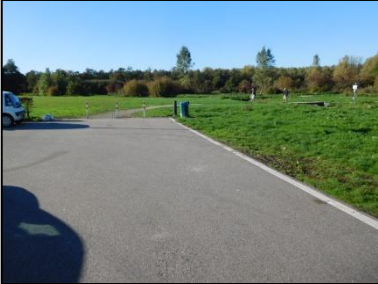
5.	Wandelroute Vanaf de parkeerplaats is direct een aansluiting met een toegangspad bestaande uit grastegels (4). Grastegels zijn ongeschikt voor bezoekers met loop hulpmiddelen.

5.1.	Advies <ul style="list-style-type: none"> Wij adviseren om dit pad niet in de toegankelijke route op te nemen, gezien de breedte en het ontbreken van afrijdbeveiligingen.

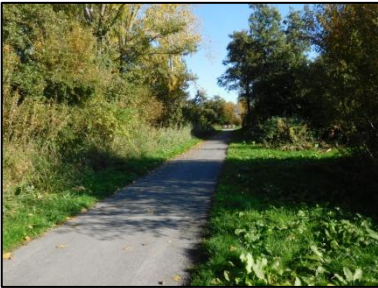
No	Onderwerp	no	Advies	Prioriteit
			Essentieel voor toegankelijkheid	Red
			Urgent maar van iets lagere orde	Yellow
			Minder urgent	Blue
			Voldoet al	Green
() = geeft locatie op de plattegrond aan				
	<p>Veel wandelpaden bestaan uit grof betongranulaat (niet of nauwelijks berijdbaar). Er is ook een rondgaand geasfalteerd wandel/fietspad. Wij gaan ervan uit dat mensen met loophulpmiddelen automatisch kiezen voor het vlakke asfaltpad.</p>

<p>Advies</p> <ul style="list-style-type: none"> Het asfaltpad voldoet 	Green
	<p>Om bezoekers een iets natuurlijker pad te laten ervaren kan de toegankelijke bewegwijzerde route over een halfverhard pad worden geleid (7).</p>	5.3.	<p>Advies</p> <p>Mogelijke alternatiefdeel van de bewegwijzerde route.</p>	Yellow

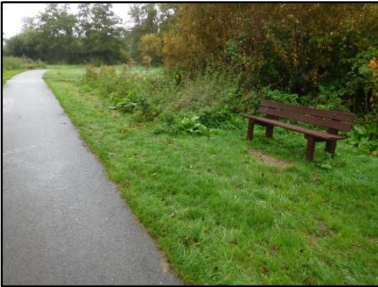
6.	<p>Banken</p> <p>Er zijn slechts enkele banken (6) langs het pad aangebracht, maar er ontbreken banken die met de rolstoel bereikbaar zijn en waar een rolstoel naast plaats kan nemen.</p>

6.1.	<p>Advies</p> <ul style="list-style-type: none"> Zorg dat er om de 200 a 250 m een bank is. Breng de banken zodanig dat deze gemakkelijk bereikbaar zijn voor mensen met loophulpmiddelen zoals een rolstoel en zorg dat er naast elke bank een rolstoel kan staan.

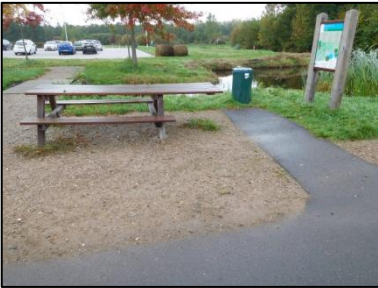
7.	<p>Picknicktafel</p> <p>Bij het startpunt van de route is een picknicktafel (2) aangebracht die goed bereikbaar en bruikbaar is.</p>

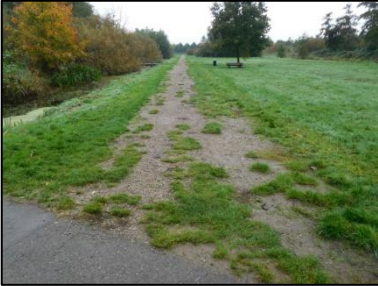
7.1.	<p>Advies</p> <ul style="list-style-type: none"> voldoet 	Green
	<p>Op $\frac{3}{4}$ van de route staat een picknicktafel (9) midden in het gras onbereikbaar voor mensen met loophulpmiddelen.</p>

7.2.	<p>Advies</p> <ul style="list-style-type: none"> Zorg dat het pad vlak en berijdbaar is zodat mensen met loophulpmiddelen zoals een rolstoel de picknicktafel kunnen bereiken en ook door kunnen lopen naar de brug. Zorg dat een rolstoelgebruiker aan het hoofd van de tafel plaats kan nemen via een vlak en berijdbaar pad. 	Blue
	<p>Deze picknicktafel(10) is goed bereikbaar en bruikbaar, maar is de locatie wel aantrekkelijk ?</p>

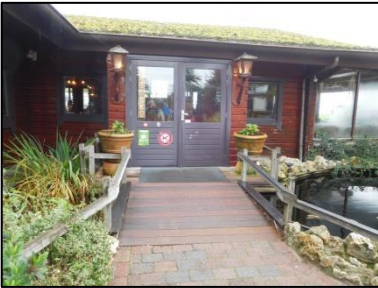
8.	Horeca De horecagelegenheid 'Reeuwijkse Hout' (1) is zonderdrempels goed bereikbaar voor bezoekers met loophulpmiddelen.

8.1.	Advies <ul style="list-style-type: none"> • Voldoet 	Green
	Binnen wordt aangegeven dat er een rolstoeltoegankelijk toilet is, maar dat komt er op neer dat er een wat groter toilet is waar net een rolstoel in past. Voor een deel van de rolstoelgebruikers (met name mensen die kunnen staan) voldoet dit toilet. Het toilet is ongeschikt voor mensen die de rolstoel naast de closetpot moeten rijden.	8.2.	Advies <ul style="list-style-type: none"> • Zorg dat het toilet ook bruikbaar is voor rolstoelgebruikers. Dat wil zeggen, <ul style="list-style-type: none"> ○ Zorg dat er naast en recht voor de closetpot ruimte is voor een rolstoel. ○ Zorg dat de deur met weinig kracht te openen is. ○ Zie ook de brochure Sanitair. 	Yellow

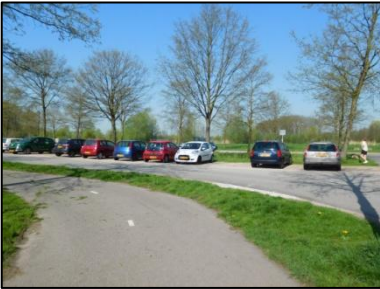
3.	<p>(advies 20-04-2018) Parkeerplaats (6) De parkeerplaats bestaat uit een halfverharding van puin. Wel vlak en enigszins berijdbaar voor rolstoelen (vrij hobbelig). Er ontbreken algemene gehandicapten parkeerplaatsen (AGP).</p>

3.1.	<ul style="list-style-type: none"> • Breng minimaal 2 goed gemarkeerde AGP's aan met een juiste afmeting en voorzien van verkeersbord E6. • Zorg dat verkeersbord E6 bij het oprijden van de parkeerplaats goed zichtbaar is en boven de auto's uit steekt. <p>Zie 'Voetpaden voor iedereen'.</p>

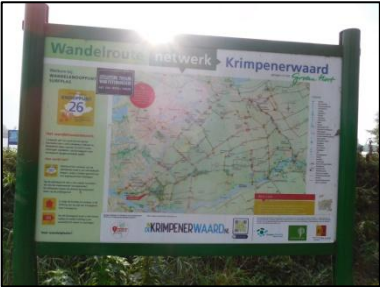
5.	<p>Informatiebord Het fietsroute informatiebord bevindt zich op enige afstand van het verharde pad en is niet of nauwelijks leesbaar vanaf de handbike of de scootmobiel.</p>

5.1.	<p>Advies</p> <ul style="list-style-type: none"> • Breng het bord zo dicht mogelijk bij het pad aan. • Geef dit verzoek door aan de instantie die deze borden beheert. 	Yellow

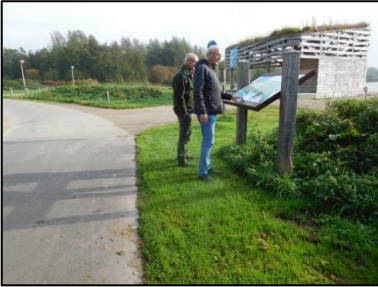
6.	<p>Het Informatiebord bevindt zich op enige afstand van het verharde pad en is door de hoogte en de schuine niet of nauwelijks leesbaar vanuit de rolstoel en voor kleine mensen.</p>

6.1.	<p>Advies</p> <ul style="list-style-type: none"> Breng het bord zo dicht mogelijk bij het pad aan en bij voorkeur iets lager. 	Yellow

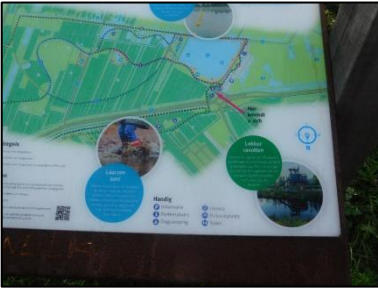
7.	<p>Op het bord met informatie over het terrein vallen een aantal wandelroutes samen. De door elkaar lopende kleuren maken de kaart onoverzichtelijk. Beperk het aantal routes, maar zorg er wel voor dat tenminste één route toegankelijk is.</p>

7.1.	<p>Advies</p> <ul style="list-style-type: none"> Geef tenminste één toegankelijke aantrekkelijke wandelroute aan en voorzie deze van een bewegwijzering. Geef deze op alle plattegronden en alle informatiebronnen weer. Geef deze route aan als gewone wandelroute en geef achter de verklarende tekst met een pictogram van een rolstoel aan dat deze route 'toevallig' ook toegankelijk is. Dit om te voorkomen dat de route het stigma van gehandicaptenroute krijgt en daardoor (te) weinig bewandeld wordt 	Yellow

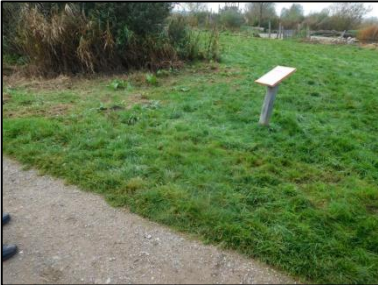
8.	<p>Het Informatiebord bevindt zich op enige afstand van het verharde pad en is niet leesbaar vanaf de rolstoel. Wanneer mensen een informatiebord zien zullen velen dit willen lezen, ongeacht of het bord voor hen van betekenis is. Daarom dienen alle borden die voor bezoekers worden aangebracht, altijd bereikbaar te zijn!</p>

8.1.	<p>Advies</p> <ul style="list-style-type: none"> Breng het bord zo dicht mogelijk bij het pad aan. 	Yellow

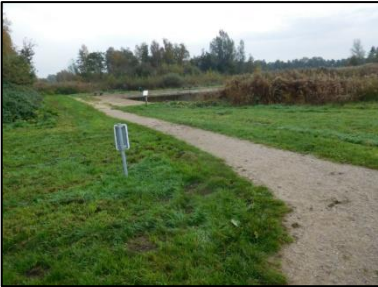
9.	<p>Bij de hondenvijver is ook een informatiebord op enige afstand van het verharde pad aangebracht. Mensen met hulphonden zullen zeker geïnteresseerd zijn in deze informatie.</p>

9.1.	<p>Advies</p> <ul style="list-style-type: none"> Breng het bord zo dicht mogelijk bij het pad aan. 	Yellow

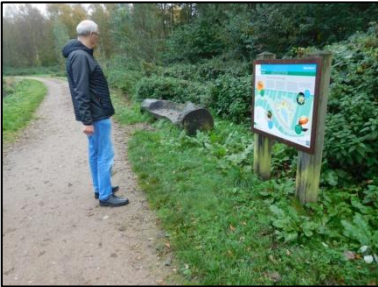
10.	<p>Het Informatiebord bevindt zich op enige afstand van het verharde pad en is niet of nauwelijks leesbaar vanaf de rolstoel.</p>

10.1	<p>Advies</p> <ul style="list-style-type: none"> Breng het bord zo dicht mogelijk bij het pad aan. 	Yellow

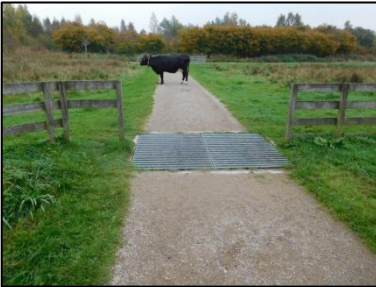
12.	<p>Een fraai deel van het pad loopt door een gebied met runderen. Om te voorkomen dat deze weglopen zijn veeroosters toegepast (13). Veeroosters zijn in principe ongeschikt voor bezoekers met loophulpmiddelen.</p>

12.1	<p>Advies</p> <ul style="list-style-type: none"> Breng naast de veeroosters een hekwerk aan dat gemakkelijk vanuit de scootmobiel/rolstoel geopend en gepasseerd kan worden. 	Yellow

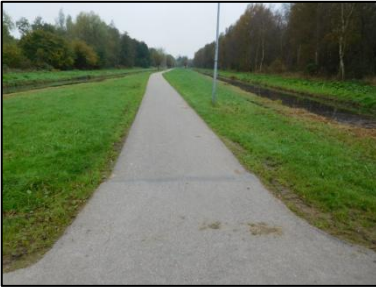
13.	<p>Zolang de route door een gebied met runderen ongeschikt is voor bezoekers met loophulpmiddelen, kunnen zij gebruik maken van het geasfalteerde fietspad.</p>

13.1	<p>Advies</p> <ul style="list-style-type: none"> Het geasfalteerde fietspad is vlak en goed berijdbaar. Voldoet 	Green

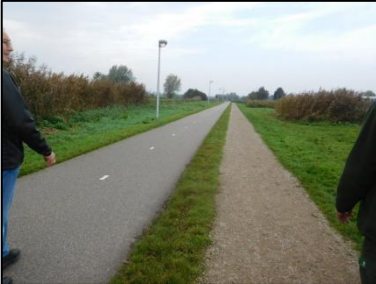
14.	<p>Langs de surfplas loopt een halfverhard pad van betongranulaat en een geasfalteerd fietspad. Wij gaan ervan uit dat vrijwel alle bezoekers met loophulpmiddelen het fietspad zullen gebruiken omdat dit veel vlakker en vriendelijker is.</p>

14.1	<p>Advies</p> <ul style="list-style-type: none"> Geen.

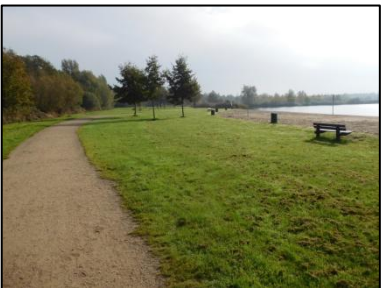
16.	Banken Er zijn meerdere banken langs het pad bij het strand aangebracht (2), maar er ontbreken banken die met de rolstoel bereikbaar zijn en waar een rolstoel naast plaats kan nemen.

16.1 Advies <ul style="list-style-type: none"> Verplaats enkele banken zodanig dat deze gemakkelijk bereikbaar zijn voor mensen met loophulpmiddelen zoals een rolstoel en zorg dat er naast elke bank een rolstoel kan staan.

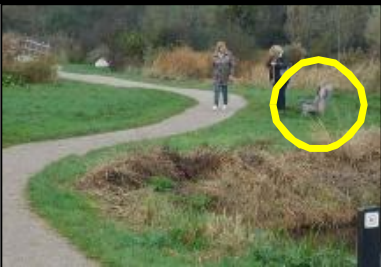
No	Onderwerp	no	Advies	Prioriteit
			Essentieel voor toegankelijkheid	Red
			Urgent maar van iets lagere orde	Yellow
			Minder urgent	Blue
			Voldoet al	Green
() = geeft locatie op de plattegrond aan				
	<p>De bank (11) op het speeiland staat iets te ver van het pad, maar is wel goed gericht op de speelvoorzieningen.</p>

16.3	<p>Advies</p> <ul style="list-style-type: none"> Zorg dat de bank gemakkelijk bereikbaar is voor mensen met loophulpmiddelen zoals een rolstoel en zorg dat er naast de bank een rolstoel kan staan. Verplaats de bank of breng een halverharding aan. 	Yellow

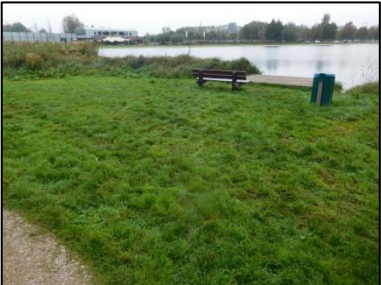
16.4	<p>Advies</p> <ul style="list-style-type: none"> Zie bovenstaand advies 	Yellow
	<p>Langs de surfplas zijn banken (8) met steigers met een fraai uitzicht over de plas.</p>

16.5	<p>Advies</p> <ul style="list-style-type: none"> Zorg dat tenminste één van de banken bereikbaar en bruikbaar is voor mensen met loophulpmiddelen. 	Yellow

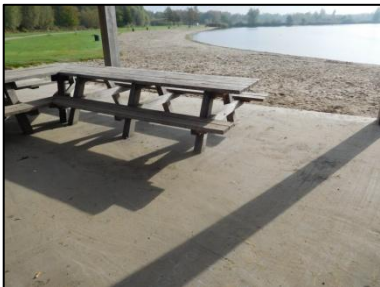
18.	Picknicktafels In het paviljoen is één lange picknicktafel (5) met één plaats waar een rolstoelgebruiker plaats zou kunnen nemen. Voor een optimaal gebruik dient het tafelblad minimaal 0,6 m uit te steken. Bij deze tafel is dat ca 0,4 m, dus iets te weinig.

18.1	Advies <ul style="list-style-type: none"> Deze tafel is bruikbaar. 	Green

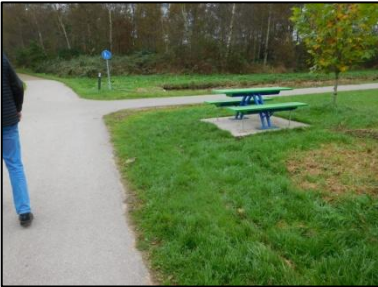
No	Onderwerp	no	Advies	Prioriteit
			Essentieel voor toegankelijkheid	Red
			Urgent maar van iets lagere orde	Yellow
			Minder urgent	Blue
			Voldoet al	Green
() = geeft locatie op de plattegrond aan				
	<p>Bij het speeleiland is één picknicktafel (11) met een plaats waar een rolstoelgebruiker plaats zou kunnen nemen.</p>  	18.2	<p>Advies</p> <ul style="list-style-type: none"> Voldoet 	Green
	<p>Deze picknicktafel(12) is niet bereikbaar voor bezoekers met loophulpmiddelen.</p>

18.3	<p>Advies</p> <ul style="list-style-type: none"> Breng een toegankelijk pad aan dat aansluit op het kopse eind van de tafel. 	Yellow

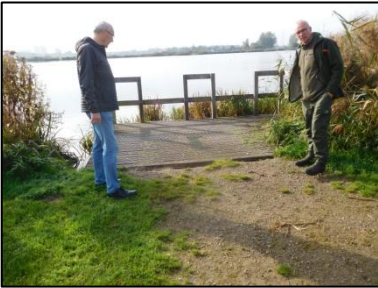
20.	Steiger (Modelboten) De aansluiting van de wal met de steiger is verzakt waardoor er een hinderlijke drempel is (10).

20.1	Advies Zorg voor een vlakke berijdbare overgang zonder drempel.	Red

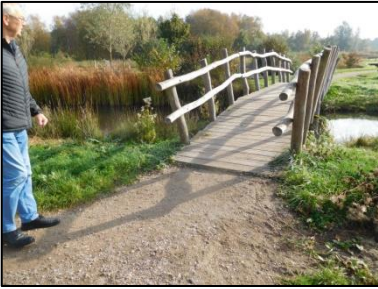
21.	Natuur speeleiland (11) Aan beide zijden van de brug is het pad verzakt en is een hinderlijke drempel ontstaan.

21.1	Advies <ul style="list-style-type: none"> Zorg voor een vlakke berijdbare overgang zonder drempel. 	Red	
	De brug heeft veel te steile hellingen, maar doordat het eiland ook vanaf de andere zijde bereikbaar is, is dit geen probleem.		21.2	Advies <ul style="list-style-type: none"> Geen advies.

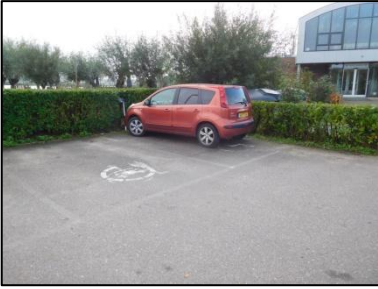
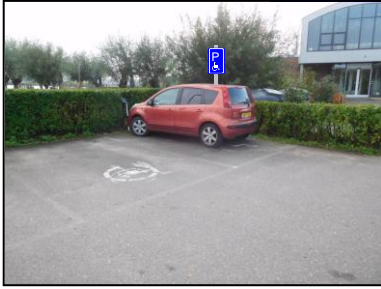
22.	Horeca Noosa waterfront (2) Er is een smalle algemene gehandicapten parkeerplaats. Vanaf de toegangsweg is deze parkeerplaats niet zichtbaar en onherkenbaar.

22.1	Advies <ul style="list-style-type: none"> Voorzie de parkeerplaats van verkeersbord E6 Zorg dat dit bord vanaf het oprijden van de parkeerplaats zichtbaar is

22.2	<ul style="list-style-type: none"> Zorg dat de breedte van de parkeerplaats aan de landelijke eis van 3,5 m voldoet. 	Yellow

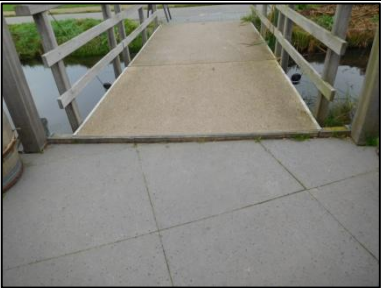
22.3 Advies <ul style="list-style-type: none"> Herbestraat de aansluiting van het pad met de brug en zorg dat er geen drempel is. 	Red
	Ook aan de andere zijde van de brug is één en ander verzakt.

22.4 Advies <ul style="list-style-type: none"> Herbestraat de aansluiting van het pad met de brug en zorg dat er geen drempel is. 	
23.	Het sanitair van de horeca is toegankelijk.	23.1	Advies <ul style="list-style-type: none"> Voldoet 	Green

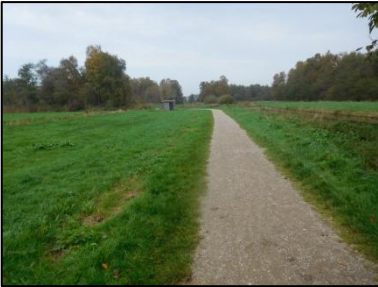
8.	Wandelroute Het pad bestaat uit een halfverhard pad (betongranulaat) met een breedte van variërend van 0,9 tot ca 1,5 m. Het grootste deel van het pad is goed berijdbaar.

8.1.	Advies Geen

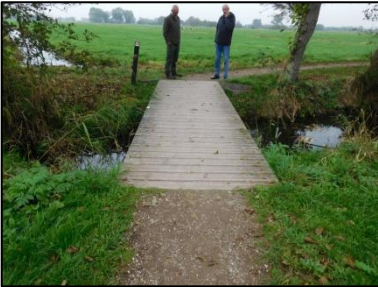
9.	Bij deze brug (10) ontbreekt een leuning en een afrijdbeveiling.

9.1.	Advies <ul style="list-style-type: none"> Voorzie de brug van een leuning en een afrijdbeveiling (zie bijgaand voorbeeld).

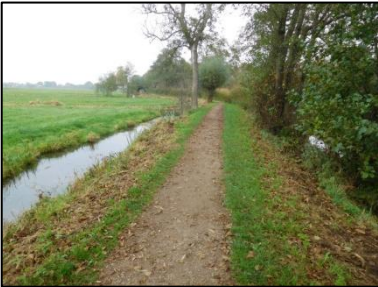
10.	Het pad (10) bestaat uit een halfverhard pad (betongranulaat) met een breedte van ca 0,9 m. Het pad zelf is goed berijdbaar, maar de breedte vraagt extra aandacht en stuurmanskunst van de rolstoel/scootmobielgebruikers.

10.1	Advies <ul style="list-style-type: none"> Verbreed de smalle paden en zorg voor een horizontale vlakke stevige ondergrond met een breedte van minimaal 1,2 m. 	Red

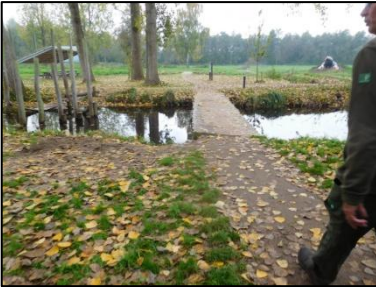
14.	<p>Het brughoofd (7) is verzakt En er ontbreekt een leuning en een afrijd beveiliging.</p>

14.1	<p>Advies</p> <ul style="list-style-type: none"> Herstel het brughoofd en zorg dat het pad vlak en berijdbaar aansluit op het brughoofd. Voorzie de brug van een leuning en een afrijd beveiliging. 	Red

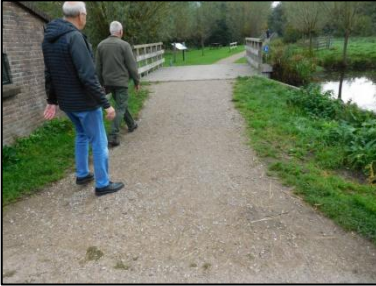
15.	<p>Oorspronkelijk was een andere route bedacht, maar daar zijn een aantal bruggen met veel te steile hellingen(1).</p>

15.1	<p>Advies</p> <ul style="list-style-type: none"> Geef deze route niet aan als zijnde toegankelijk. 	Red

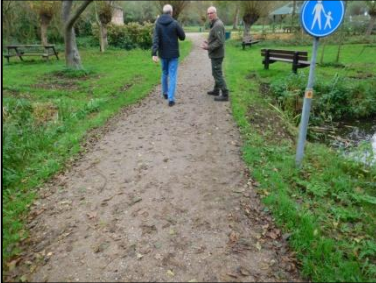
16.	<p>Banken Er zijn meerdere banken (3) langs het pad aangebracht, maar er ontbreken banken die met de rolstoel bereikbaar zijn en waar een rolstoel naast plaats kan nemen.</p>

16.1	<p>Advies</p> <ul style="list-style-type: none"> Verplaats de banken zodanig dat deze gemakkelijk bereikbaar zijn voor mensen met loophulpmiddelen zoals een rolstoel en zorg dat er naast elke bank een rolstoel kan staan. 	Yellow

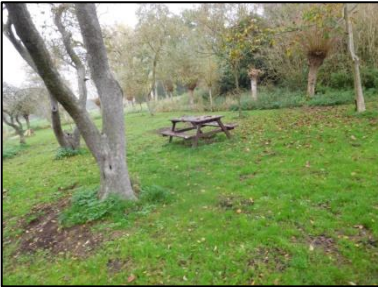
16.2	Advies <ul style="list-style-type: none"> Zie bovenstaand advies 	Yellow	
17.	Picknicktafels Verspreid over het terrein zijn meerdere picknicktafels. De tafels onder de hooimijt (2) zijn enigszins bruikbaar voor rolstoelgebruikers.

17.1	Advies <ul style="list-style-type: none"> Deze tafels zijn bruikbaar. 	Green

17.2	<ul style="list-style-type: none"> Zorg dat er verspreid over het terrein meerdere picknicktafels bereikbaar en toegankelijk zijn. 	Yellow
18.	Speelvoorziening De speelvoorziening (7) in het water is op zichzelf niet bruikbaar en toegankelijk voor mensen met beperkingen, maar vanaf een afstand is het zeker leuk om naar spelende mensen te kijken.

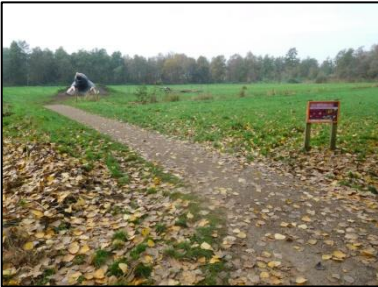
No	Onderwerp	no	Advies	Prioriteit
			Essentieel voor toegankelijkheid	Red
			Urgent maar van iets lagere orde	Yellow
			Minder urgent	Blue
			Voldoet al	Green
() = geeft locatie op de plattegrond aan				
	<p>Ook deze is op zichzelf niet bruikbaar en toegankelijk voor mensen met beperkingen, maar vanaf een afstand is het zeker leuk om naar spelende mensen te kijken.</p>

18.2	<p>Advies</p> <ul style="list-style-type: none"> Breng een bank aan met zicht op de speelvoorziening, zodanig dat deze gemakkelijk bereikbaar is voor mensen met loophulpmiddelen zoals een rolstoel en zorg dat er naast de bank een rolstoel kan staan. 	Yellow

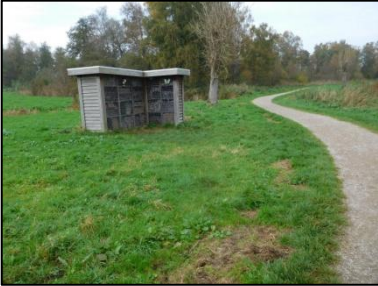
19.	<p>Insectenhotel</p> <p>In een insectenhotel (8) gebeurt van alles en is van alles te zien.</p>

19.1	<p>Advies</p> <ul style="list-style-type: none"> Breng een berijdbaar pad aan naar het insectenhotel, zodat mensen met loophulpmiddelen de activiteiten van dichtbij kunnen aanschouwen. 	Yellow

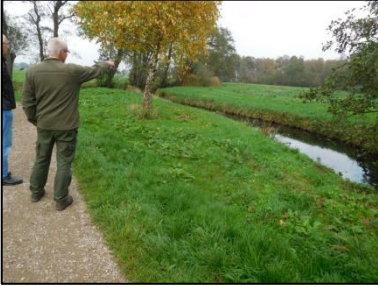
20.	<p>Klimtoren</p> <p>Er wordt aan de overzijde van het water binnenkort een klimtoren (9) gebouwd. Deze toren zal niet toegankelijk zijn voor bezoekers met loophulpmiddelen. Toch vraagt zo'n object veel aandacht en is het zaak om er ook een belevenis van te maken voor mensen die niet in staat zijn om te klimmen.</p>

20.1	<p>Advies</p> <ul style="list-style-type: none"> Zorg dat de klimtoren via een brug met leuning en afrijdbeveiliging bereikbaar is. Breng rond de toren een berijdbaar pad aan. Zorg dat er voor mensen die niet in staat zijn om te klimmen iets te beleven is (denk aan extra informatie, afbeeldingen van het uitzicht of iets dergelijks). 	Yellow
