Rapport visitatie 9 juli 2018

Spiegelplas

Nederhorst den Berg

Advies van het Kenniscentrum Groen & Handicap betreffende de bereikbaarheid, de toegankelijkheid en het gebruik van het wandel/fietspad rond de Spiegelplas te Nederhorst den Berg voor mensen met een lichamelijke beperking.

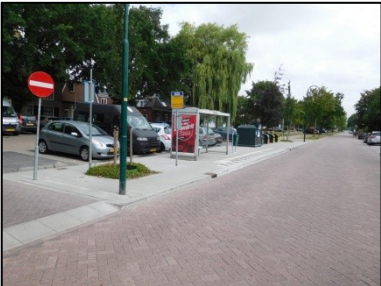
() = geeft locatie op de plattegrond aan.		Essentieel voor toegankelijkheid		Red	
		Urgent maar van iets lagere orde		Yellow	
		Minder urgent		Blue	
		Voldoet al		Green	
		Geen opmerking/geen prioriteit		White	
No	Onderwerp	no	Advies	Prioriteit	
Bereikbaarheid					
1.	De bushalte 'Nederhorst den Berg, Centrum' is toegankelijk (1).

1.1.	<ul style="list-style-type: none"> Voldoet. 	Green
2.	Er zijn 3 goede gehandicaptenparkeerplaatsen (2).

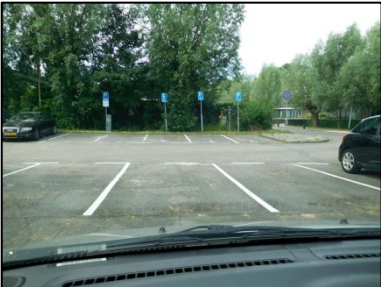
2.1.	<ul style="list-style-type: none"> Voldoet. 	Green
3.	Aan de Kooikerboog is ook een parkeerterrein met 4 smalle gehandicaptenparkeerplaatsen.

3.1.	<ul style="list-style-type: none"> Verbreedt minimaal 2 parkeerplaatsen naar de standaard breedte van 3,5 m. 	Blue

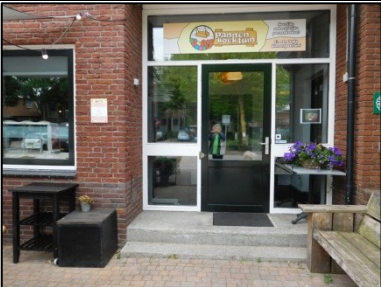
4.	Het Spiegelhuys bestaat uit 2 panden. Het eerste pand heeft een trap. Op de gevel staat keurig dat de locatie via de andere ingang toegankelijk is

4.1.	<ul style="list-style-type: none"> Voldoet. 	Green

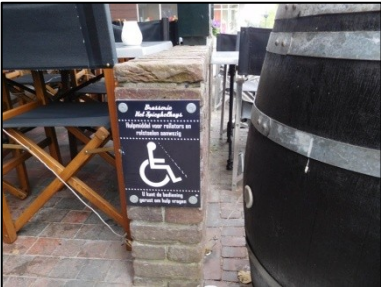
5.	Bij de 2 ^e ingang is een bordje aangebracht dat er voor de drempels hulpmiddelen beschikbaar zijn. Deze verwijzing is enigszins verscholen achter een zwarte ton.

5.1.	<ul style="list-style-type: none"> Zorg dat de verwijzing staande voor het pand opvallend zichtbaar is. 	Yellow

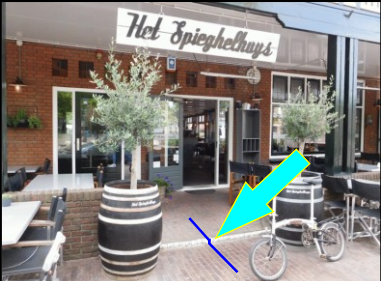
6.	Op de erfgrans is een kleine opstap die eenvoudig weg gestraat kan worden.

6.1.	<ul style="list-style-type: none"> Herbestraat de aansluiting bij de erfgrans en zorg dat er geen drempel is. 	Red

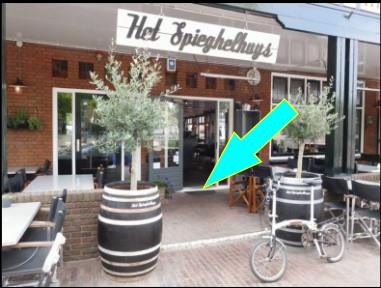
7.	De toegangsdeur heeft een hoge drempel (houten onderdorpel), Er is weliswaar een losse helling aanwezig, maar wij adviseren om een permanente voorziening aan te brengen.

7.1.	<ul style="list-style-type: none"> Breng een permanente helling aan. 	Red

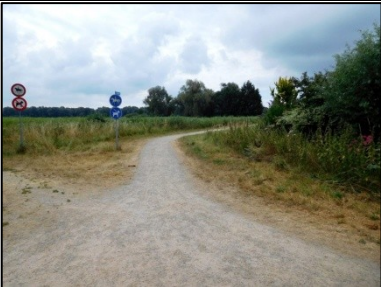
10.	De route volgt het fietspad tot landgoed Nederhorst.	10.1	<ul style="list-style-type: none"> Voldoet. 	Green
11.	Een kort deel van de route bestaat uit een vlakke en goed berijdbare halfverharding (groene lijn). Op 18-7-2018 is de route nogmaals gereden en waren er een aantal mulle (niet berijdbare) delen in het pad ontstaan. Begrijpelijk na 5 weken geen regen, maar dit vraagt wel aandacht.

11.1	<ul style="list-style-type: none"> Controleer of de mulle delen van het pad zich herstellen. 	Red

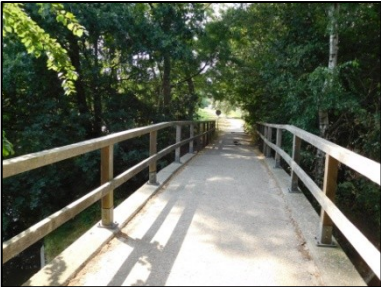
13.	De brug (6) heeft een hoogte van ca 2.m en is met een steile helling bereikbaar. Deze helling is te steil om zelfstandig bereden te worden door iemand in een handbewogen rolstoel. Maar wel geschikt voor rolstoelen die geduwd worden, elektrische rolstoelen, scootmobielen en handbykes.

13.1	<ul style="list-style-type: none"> • Geef in brochures en in de route beschrijving aan dat hier sprake is van een steile helling. 	Red

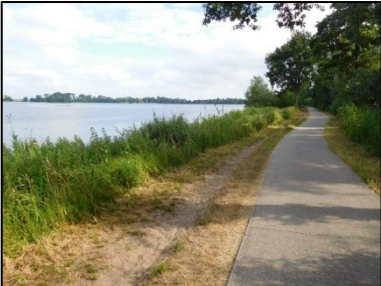
14.	Rond een groot deel van de plas is een goed berijdbaar betonnen pad aangebracht.

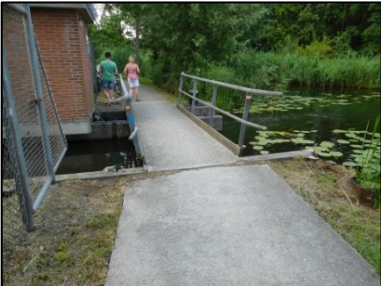
14.1	<ul style="list-style-type: none"> • Voldoet. 	Green
15.	Bij (8) is een smalle betonnen brug met een kleine drempel.

15.1	<ul style="list-style-type: none"> • Verwijder de drempel. 	Yellow

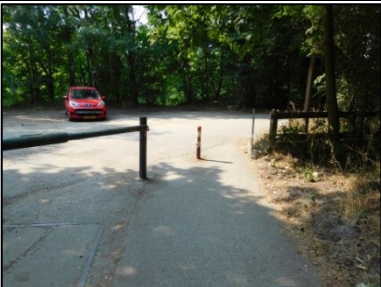
16.	Bij (12) is een paaltje en een slagboom. Rolstoelen en scootmobielen kunnen deze makkelijk passeren..

16.1	<ul style="list-style-type: none"> Voldoet. 	Green

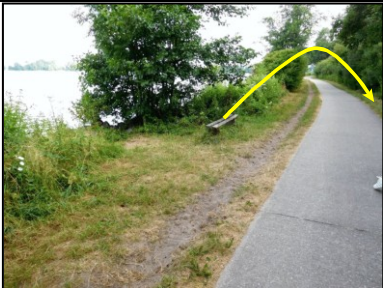
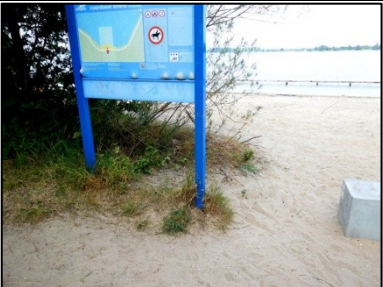
21.	<p>Bij het strandje (10) is een betonnen rand die goed als zitgelegenheid kan dienen. Deze betonnen rand is niet bereikbaar door het losse zand.</p>

21.1	<ul style="list-style-type: none"> Een idee om zitgelegenheid te creëren is door het verplaatsen van één of meer betonnen elementen. En door het aanbrengen van een verharding (blauwe vlak).

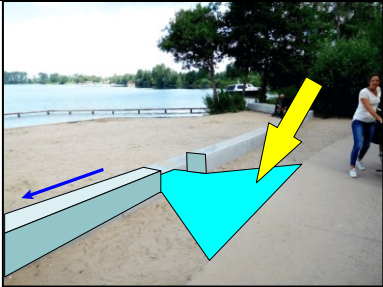
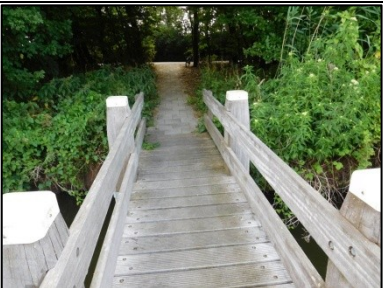
22.	<p>Bij (12) is een steiger met een uitkijk op het water. Deze steiger is smal en eigenlijk ongeschikt voor rolstoelgebruikers. Door de dubbele leuning die aan weerszijden is aangebracht zullen er geen ongelukken gebeuren. Deze steiger zal door nieuwsgierige rolstoelgebruikers gebruikt worden.</p>

22.1	<ul style="list-style-type: none"> Verbreed de steiger.

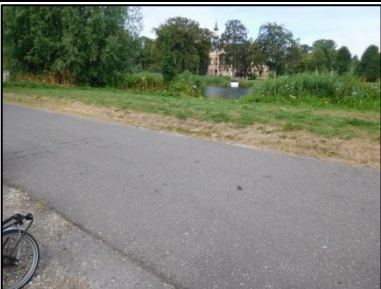
23.	<p>Bij (13) is een prachtig uitkijkpunt over de Vecht. Naast de weg zijn een bank en een picknicktafel aangebracht. Doordat de weg langs een dijkje loopt is dit rustpunt niet bereikbaar voor mensen met een rolstoel of scootmobiel.</p>

23.1	<ul style="list-style-type: none"> Breng over het dijkje een pad aan met een flauwe helling (als een haarspeldbocht) en maai zeer regelmatig het gras, zodat het enigszins berijdbaar is.
