Rapport visitatie 4 september 2018

Zwaakse Weel

te Kwadendamme

Advies van het Kenniscentrum Groen & Handicap betreffende de bereikbaarheid, de toegankelijkheid en het gebruik van voorzieningen van natuurgebied Zwaakse Weel voor mensen met een lichamelijke beperking.

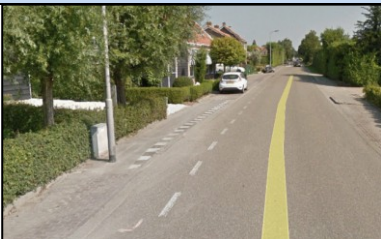
1.	Op 500 m afstand van de wandelroute is een bushalte (Kwadendamme, Vreelandsedijk). Deze halte voldoet niet aan het VN verdrag en is niet aangepast.

1.1.	<ul style="list-style-type: none"> Geen advies, omdat deze halte op grote afstand ligt van de wandelroute.

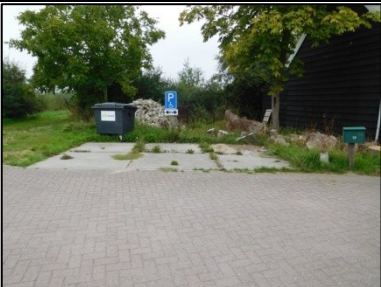
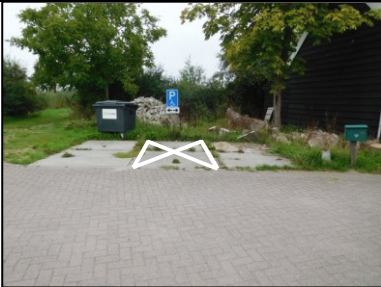
2.	Er zijn 2 gehandicaptenparkeerplaatsen. De parkeerplaatsen zijn vervuild en overgroeid. Door het ontbreken van een markering bestaat de mogelijkheid dat auto's te dicht naast elkaar parkeren en dat er geen ruimte over is voor iemand met een rolstoel of rollator.

2.1.	<ul style="list-style-type: none"> Verwijder het groen en de vervuiling. Breng in het midden een wit kruis aan, zodat het midden altijd beschikbaar is voor een rollator of rolstoel.

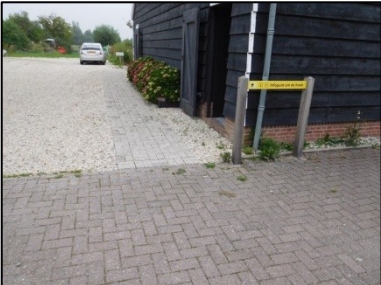
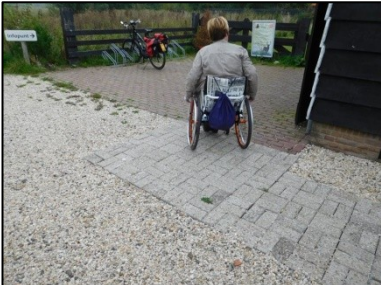
3.	Het toegangspad bestaat uit los grind (ongeschikt voor rolstoelen) en een klinker bestrating (wel geschikt).

3.1.	<ul style="list-style-type: none"> Voldoet.

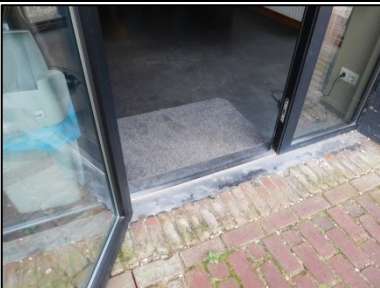
() = geeft locatie op de plattegrond aan.		Essentieel voor toegankelijkheid		Red
		Urgent maar van iets lagere orde		Yellow
		Minder urgent		Blue
		Voldoet al		Green
		Geen opmerking/geen prioriteit		White
No	Onderwerp	no	Advies	Prioriteit
4.	De entree bestaat uit een deur met een lage drempel.

4.1. <ul style="list-style-type: none"> Voldoet. 	Green
5.	De deur is voorzien van een dranger met een openingsdemping die vrij vroeg is ingesteld. Er ontbreekt een sluitvertraging.

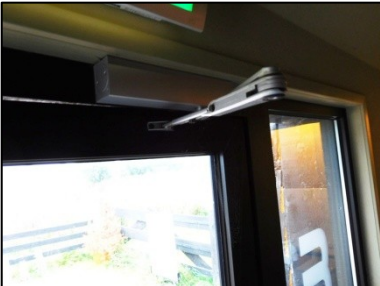
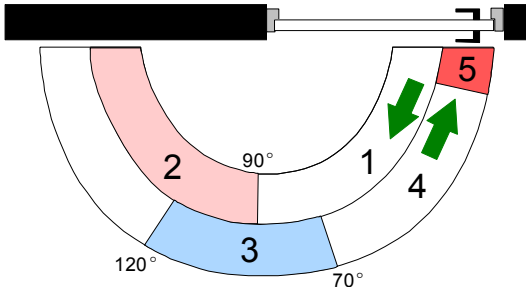
<p>1 Openingskracht 2 Openingsdemping 3 Sluitvertraging 4 Sluitsnelheid 5 Eindslag (in het slot vallen)</p>	Red

5.1. <ul style="list-style-type: none"> Controleer of deze dranger is voorzien van een sluitvertraging. Zo ja, stel deze op ca 5 sec in. Controleer of de openingsdemping iets later ingesteld kan worden.

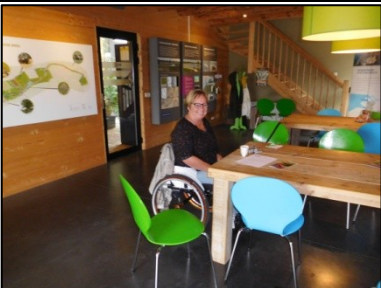
9.	Tafels zijn onderrijdbaar met de voetsteunen van een rollator.

9.1.	<ul style="list-style-type: none"> Voldoet. 	Green
Beleeftuin				
10.	De beleeftuin is vanaf het bezoekerscentrum alleen bereikbaar via het grind en is dus ontoegankelijk.

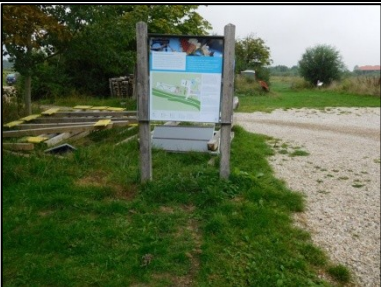
11.	Bij de ingang van de beleeftuin is een informatiebord aangebracht. Dit bord is onbereikbaar voor mensen met een rollator of rolstoel (door het grind en door het gras).

11.1	<ul style="list-style-type: none"> Breng het bord aansluitend op dit pad aan zodat rolstoelgebruikers het bord kunnen bereiken en bekijken. 	Red

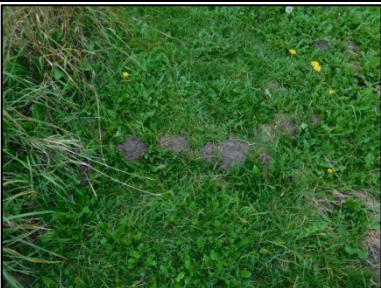
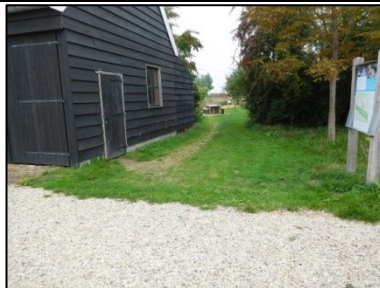
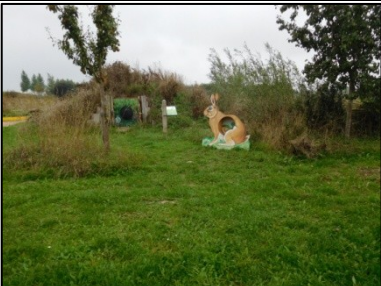
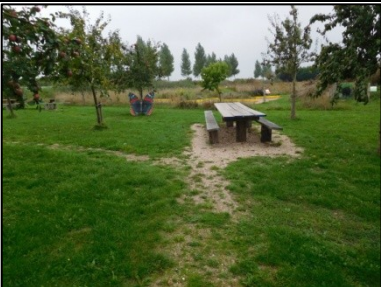
12.	In de beleeftuin ontbreken paden die geschikt zijn voor rollators, rolstoelen en scootmobielen. Gras is nauwelijks berijdbaar en de mollengangen maken het terrein helemaal onbegaanbaar.

12.1	<ul style="list-style-type: none"> Voorzie de beleeftuin van berijdbare paden.

12.2	<ul style="list-style-type: none"> Breng bij voorkeur een rondgaand pad aan dat dicht langs alle borden en evenementen komt. Zorg dat enkele speelvoorzieningen dicht benaderbaar zijn in verband met het samen spelen. 		
	Er zijn meerdere picknicktafels.

12.3	<ul style="list-style-type: none"> Zorg dat tenminste één picknicktafel bereikbaar is voor rolstoelgebruikers. Zorg dat deze tafel een goed vrij zicht heeft op de beleeftuin zodat mensen in elk geval op afstand kunnen zien wat er in de tuin gebeurt. 		Red

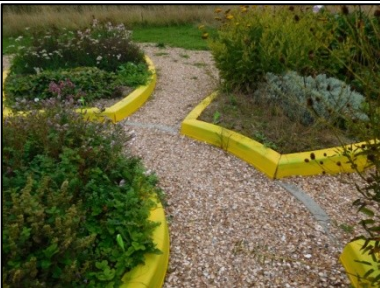
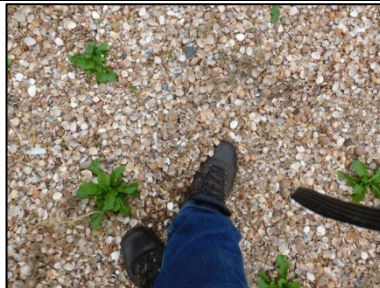
13.	De schelpen ondergrond is te los en ongeschikt voor rolstoelen.

13.1	<ul style="list-style-type: none"> Zorg dat de schelpen berijdbaar zijn. Kleischelpen of een lemen afwerking die de schelpen bindt zou een oplossing kunnen zijn.

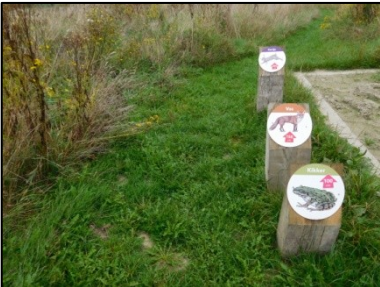
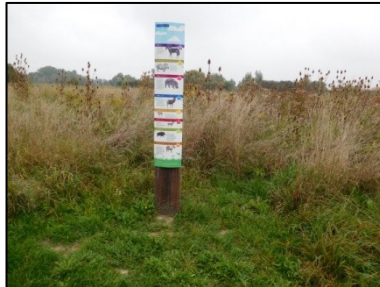
14.	De beleefstuin is voorzien van instructie en informatie panelen/borden e.d.

14.1	<ul style="list-style-type: none"> Zorg dat alle teksten langs het pad zijn aangebracht en wel zodanig dat deze vanuit een rolstoel leesbaar zijn.

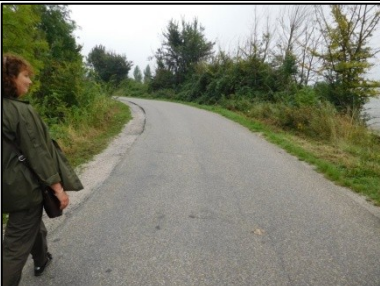
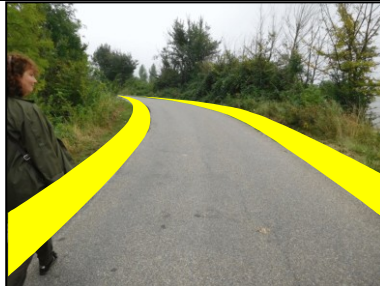
15.	De wandelroute gaat deels over een smalle asfalt bestrating (A) Die ca 1,5 km lang is. Probleem is dat deze bestrating ook door brede voertuigen wordt gebruikt en dat de wandelaar soms naast het pad moet wachten tot het verkeer gepasseerd is. De berm ligt ca 10 cm lager dan het asfalt en mensen met loophulpmiddelen kunnen daardoor niet in de berm staan en wachten tot het verkeer gepasseerd is.

15.1	<ul style="list-style-type: none"> Voorzie de asfalt bestrating van passerstroken op hetzelfde niveau als het asfalt. Dit zouden grasstenen met een vlakke bovenkant kunnen zijn.

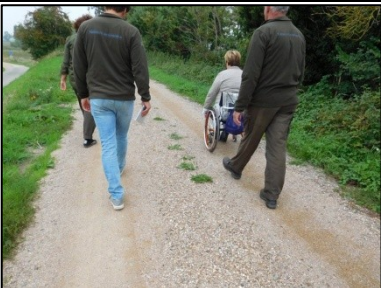
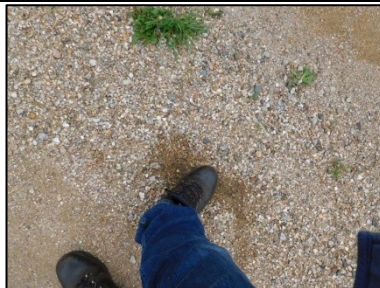
16.	Een deel van de wandelroute (B) volgt een schelpen/puinpad dat deels uit 2 smalle sporen bestaat en deels uit losliggend materiaal dat ongeschikt is voor rolstoelen.

16.1	<ul style="list-style-type: none"> Zorg dat het pad berijdbaar en voldoende breed (1,2 m) is. Kleischelpen of een lemen afwerking die de schelpen bindt zou een oplossing kunnen zijn.

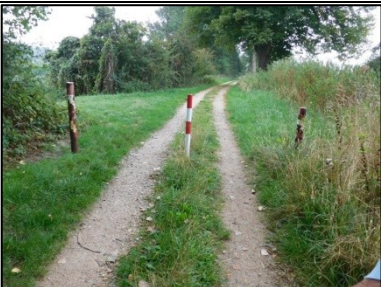
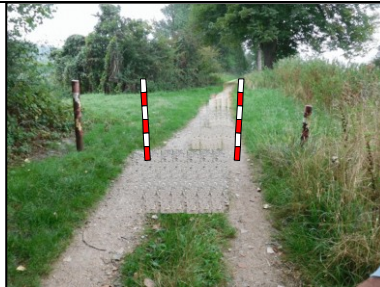
17.	Op enkele plaatsen in de route is een paal midden op het pad aangebracht. Dat heeft tot gevolg dat er aan beide zijden van de paal smalle looproutes ontstaan die ongeschikt zijn voor rolstoelen. Wanneer er twee palen midden op het pad worden aangebracht met een tussen ruimte van 1 a 1,1 m zal er vanzelf één breed pad ontstaan dat wel voldoet.

17.1	<ul style="list-style-type: none"> Verwijder de midden paal en breng (indien noodzakelijk) 2 palen op een afstand van 1 a 1,1 m aan.

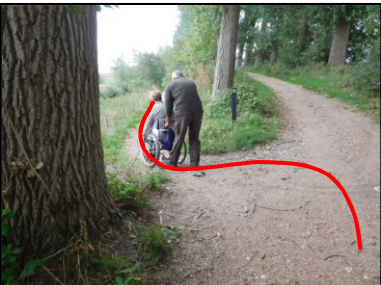
18.	De helling bij het begin van het pad is uitgesleten en parabolisch (veel te steil).

18.1	<ul style="list-style-type: none"> Zorg dat uitgesleten helling weer een juiste hellingshoek heeft.

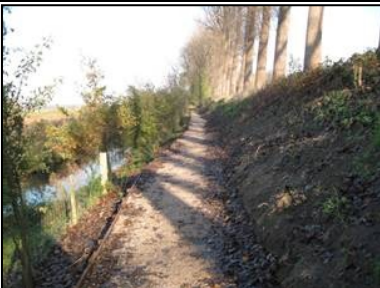
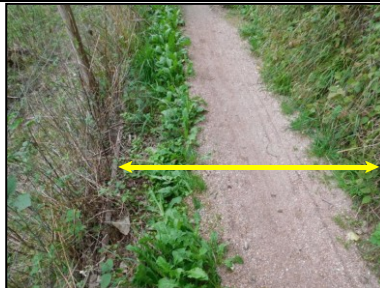
19.	<p>Vanaf de dijk is jaren geleden een toegankelijk pad van 1,6 m breedte aangebracht (C). De foto hiernaast is van 2011. Het materiaal is verzakt en het oude pad is overgroeid. Er is slechts van het oorspronkelijke pad slechts 0,7 m over.</p>

19.1	<ul style="list-style-type: none"> • Verwijder alle overgroeiingen. • Breng nieuw materiaal aan en hoog het pad op. • Zorg dat uitgesleten hellingen weer een juiste hellingshoek hebben. • Zorg dat het pad berijdbaar is.

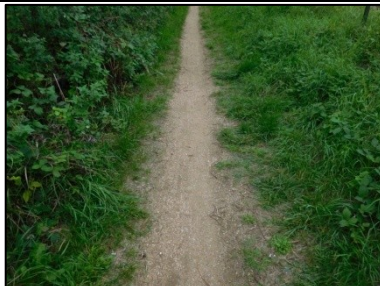
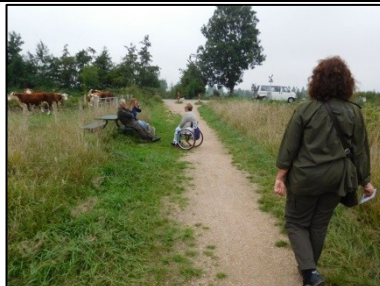
20.	<p>Langs het spoor loopt een smal schelpen pad (D).</p>

20.1	<ul style="list-style-type: none"> • Zorg dat de paden berijdbaar zijn. Kleischelpen of een lemen afwerking die de schelpen bindt zou een oplossing kunnen zijn.

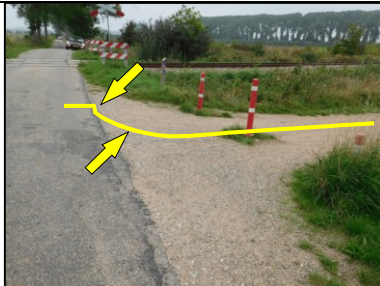
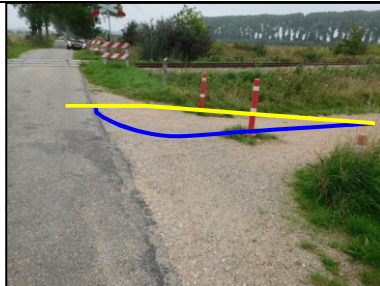
21.	<p>Halverwege kruist dit pad een asfaltweg (groene wegje). De helling is hier veel te steil en het pad sluit niet aan op het asfalt (hoogteverschil ca 10 cm).</p>

21.1	<ul style="list-style-type: none"> • Breng nieuw materiaal aan en zorg voor een juiste helling waarbij het pad zonder hoogteverschil aansluit op het asfalt (gele lijn).

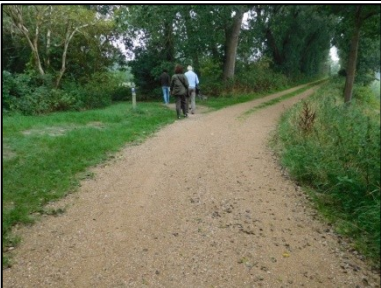
22.	<p>Een deel van de wandelroute (E en F) volgt een schelpen/puinpad dat deels uit 2 smalle sporen bestaat en deels uit losliggend materiaal dat ongeschikt is voor rolstoelen.</p>

22.1	<ul style="list-style-type: none"> Zorg dat de paden berijdbaar zijn. Kleischelpen of een lemen afwerking die de schelpen bindt zou een oplossing kunnen zijn.

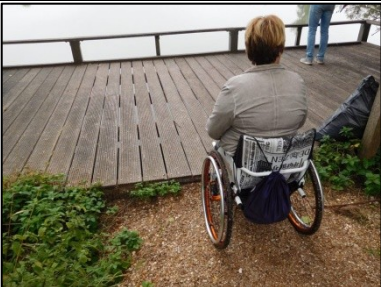
23.	<p>Langs pad F is een steiger (2) aangebracht (voorheen een rolstoeltoegankelijke vissteiger). Omdat de steiger niet bereikbaar is met een auto is deze steiger nooit geschikt geweest voor vissers die gebruik maken van een rolstoel. G & H kan zich voorstellen dat een toegankelijke vissteiger wenselijk is, maar dan wel een waar rolstoelgebruikers een auto kunnen parkeren. Ook is het wenselijk dat het een universele vissteiger is die ook door validen gebruik mag worden (om stigmatiseren te voorkomen).</p>

23.1	<ul style="list-style-type: none"> Overweeg om alsnog op een bereikbare plaats (met parkeergelegenheid) een toegankelijke vissteiger aan te brengen.

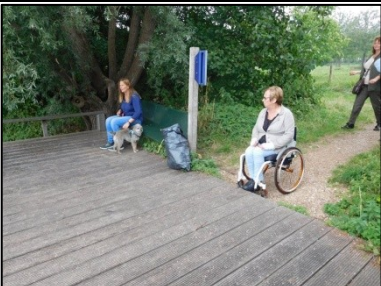
24.	<p>De voormalige vissteiger is een uitzichtpunt en rustplaats geworden. Door de hoge drempel is de steiger niet bereikbaar voor mensen met loop hulpmiddelen en rolstoelen.</p>

24.1	<ul style="list-style-type: none"> Breng nieuw bestratingsmateriaal aan en zorg dat de steiger bereikbaar is.

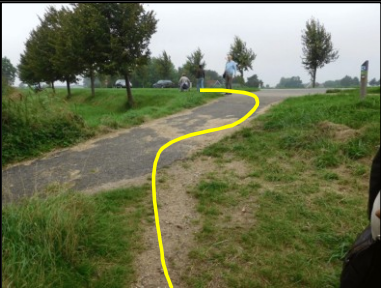
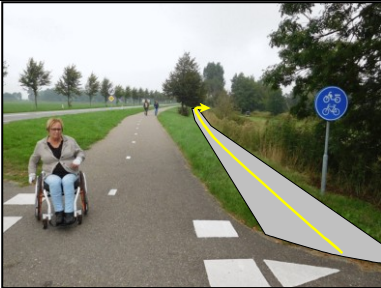
25.	Via een smal pad en een veel te steile helling komt men terug op de rijbaan. Hier is geen mogelijkheid om een juiste helling aan te brengen. Er is wel een mogelijkheid om een juiste helling te maken door het wandelpad onder aan de dijk door te laten lopen tot de volgende kruising.

25.1	<ul style="list-style-type: none"> Breng onder aan de dijk een nieuw wandelpad aan met een juiste breedte en een juiste helling.

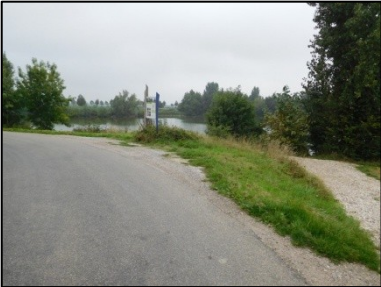
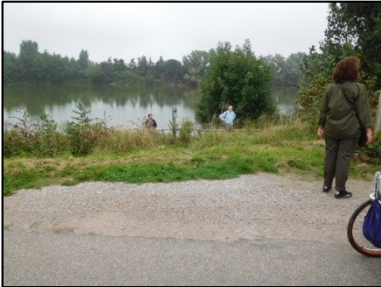
26.	Bij (1) is een informatiebord, een uitkijkpunt en een vissteiger. Het uitkijkpunt en het informatiebord zijn nauwelijks bereikbaar (wegdek is versleten).

26.1	<ul style="list-style-type: none"> Breng nieuwe verharding aan. Verhoog de kwaliteit en de uitstraling van deze locatie. <ul style="list-style-type: none"> Plaats bijvoorbeeld een bank. Zorg dat het zicht op de Zwake vrij is (snoeien).

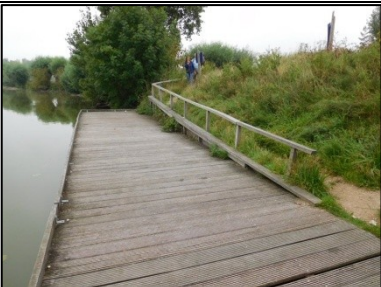
27.	De steiger zelf is onbereikbaar voor rolstoelgebruikers. Deze locatie is veel beter dan de locatie van de voormalige aangepaste steiger (2), omdat deze aan de rijbaan ligt. Maar aanpassen vraagt een enorme investering.

27.1	<ul style="list-style-type: none"> Gezien de enorme ingreep om deze steiger bereikbaar en toegankelijk te maken. Geven wij deze aanpassing geen prioriteit.

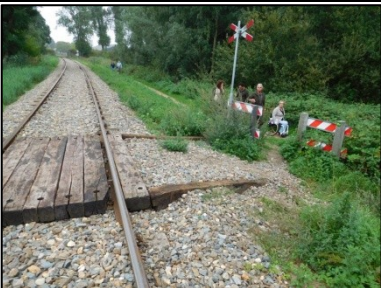
28.	<p>Aan de overzijde van de spoorlijn bevindt zich tussen 4 en 5 een Vlinderbelevingspad.</p> <p>De overgang bij 5 (afbeelding) is ingeschikt en ook niet geschikt te maken voor rolstoelgebruikers.</p>

28.1	<ul style="list-style-type: none"> Geen advies.

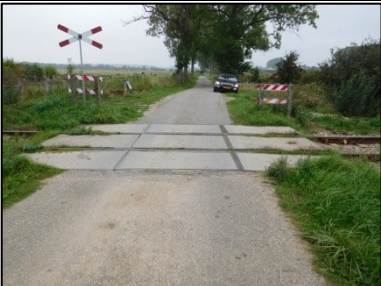
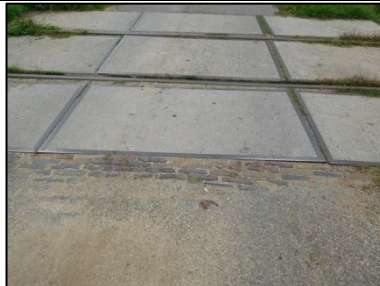
29.	<p>De overgang bij 4 is redelijk toegankelijk.</p> <p>In de bestrating zijn drempels die verbeterd kunnen worden.</p>

29.1	<ul style="list-style-type: none"> Herbestraat de spooraanluiting zodat de drempels minimaal zijn.

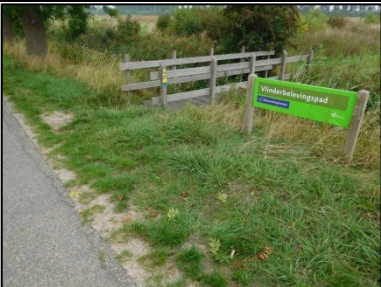
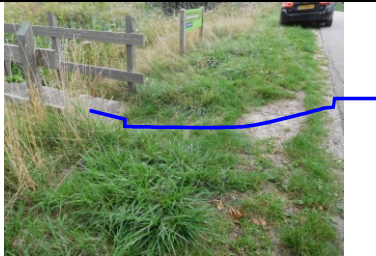
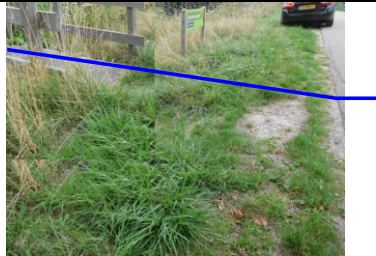
30.	<p>Voor de entree van het vlinderbelevingspad ligt een brug.</p> <p>Tussen de rijbaan en het brughoofd is een hoogteverschil dat wordt overbrugd met een veel te steile helling met drempels.</p>

30.1	<ul style="list-style-type: none"> Verhoog de brug aan één zijde zodat het hoogteverschil tussen de rijbaan en het brughoofd minder is (10 a 15 cm) zodat de brug en het pad één vloeiende flauwe helling vormen.

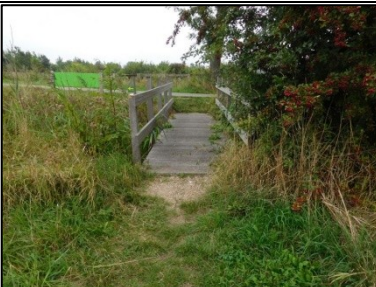
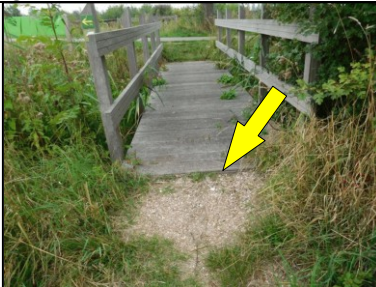
31.	Aan de andere zijde is de bestrating verzakt/uitgesleten en heeft de brug een drempel.

31.1	<ul style="list-style-type: none"> Breng nieuw straatmateriaal aan en zorg dat er geen drempel is.

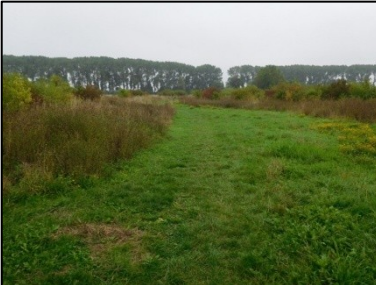
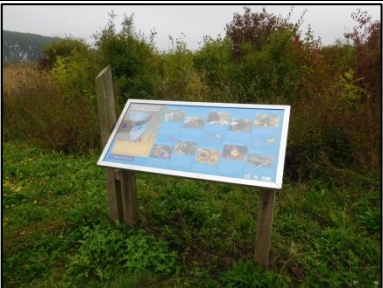
32.	Het belevingspad bestaat uit gras en is ongeschikt voor rollators en rolstoelen. Het is belangrijk dat iedereen het vlinderbelevingspad kan beleven. Dat hoeft niet over de volledige lengte van het vlinderbelevingspad, maar bijvoorbeeld tot het grote bord.

32.1	<ul style="list-style-type: none"> Breng een berijdbaar pad aan. 		Red

32.2	<ul style="list-style-type: none"> Wij adviseren om bij het bord een keerpunt met een bank (uitkijk/rustpunt) aan te brengen. 		
Meubilair

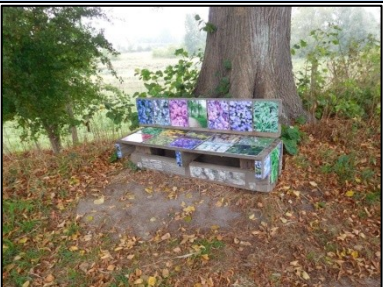
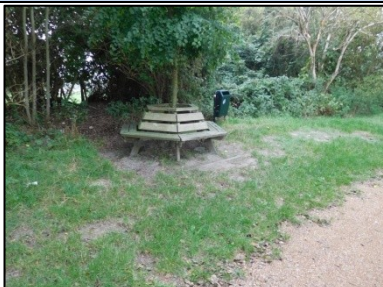
33.	Het is belangrijk dat alle rustpunten met een toegankelijk pad bereikbaar zijn. Veel mensen wandelen samen en willen naast/bij elkaar zitten als zij een rustpauze nemen.

33.1	<ul style="list-style-type: none"> Zorg dat de rustpunten bereikbaar zijn via een berijdbare pad.

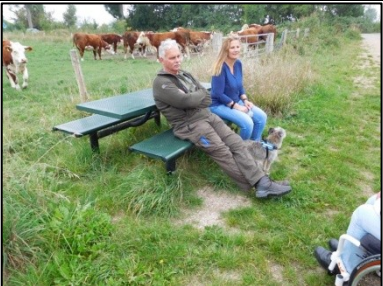
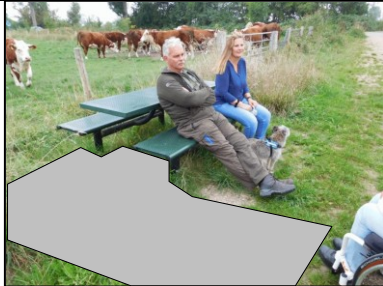
34.	Bij picknicktafels is het wenselijk dat een rolstoelgebruiker kan aanschuiven. Dat kan bijvoorbeeld door de kopse kant van de tafel bereikbaar te maken via een berijdbaar pad.

34.1	<ul style="list-style-type: none"> Breng een berijdbaar pad aan naar de kopse kant van de picknicktafel.

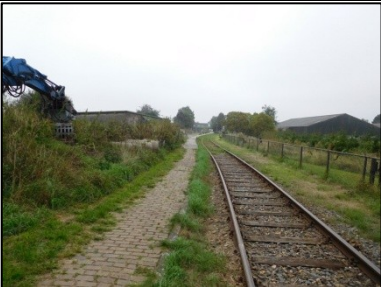
35.	Bij 5 is een station dat mogelijk een toeristische stopplaats is ? Op 150 m afstand ligt restaurant Tropical Zoo (Kwadamme). Deze locatie zou ook een 2 ^e startpunt kunnen zijn voor de wandelroute.

35.1	<ul style="list-style-type: none"> Overweeg om bij 5 een 2^e startpunt te maken. 	Yellow

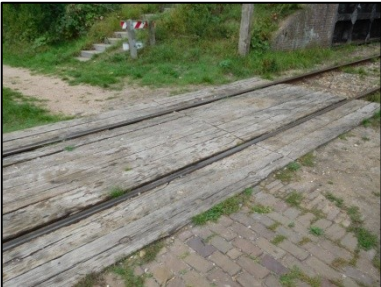
36.	De spoorwegovergang bij 5 is niet ideaal maar redelijk toegankelijk.

36.1	<ul style="list-style-type: none"> Voldoet. 	Green
37.	De aansluitende route bestaat uit twee smalle loop/rij stroken die hobbelig en ongeschikt voor rolstoelgebruikers zijn.
