Rapport visitatie 26 april 2018

Nationaal Park

De Alde Feanen

Advies van het Kenniscentrum Groen & Handicap betreffende de bereikbaarheid, de toegankelijkheid en het gebruik van voorzieningen van Nationaal Park De Alde Feanen voor mensen met een lichamelijke beperking.

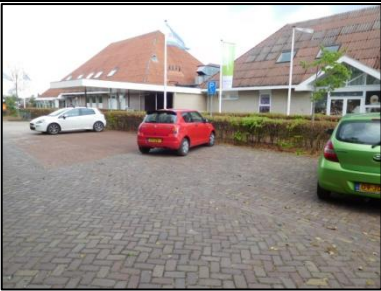
2.	Er zijn ca 120 parkeerplaatsen en er is 1 gehandicaptenparkeerplaats. De norm voor het aantal gehandicaptenparkeerplaatsen is minimaal 2 % van het totaal aantal parkeerplaatsen. De huidige gehandicaptenparkeerplaats is niet zichtbaar vanaf de toegangsweg en de maatvoering voldoet niet aan de eisen. De parkeerplaats zou tenminste 3,5 m breed moeten zijn om rolstoelgebruikers de gelegenheid te geven om in- of uit te stappen.

2.1.	<ul style="list-style-type: none"> Breng tenminste 2 gehandicaptenparkeerplaatsen aan. Zorg voor een juiste maatvoering en geef dit aan met een opvallende markering. Voorzie de parkeerplaatsen van verkeersbord E6 en zorg dat dit bord vanaf de toegangsweg zichtbaar is. Zie ook de brochure 'Voetpaden voor iedereen'. <p>Voorstel zichtbare locatie,</p>

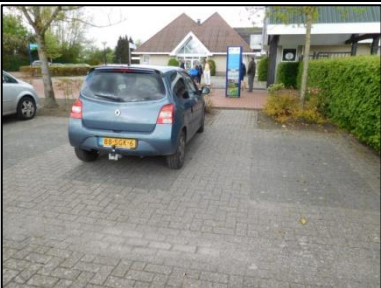
3.	Op de parkeerplaats ligt een voetpadverbinding naar de entree van het terrein. Dit voetpad heeft een aantal drempels.

3.1.	<ul style="list-style-type: none"> Omdat deze drempels vanaf een afstand niet zichtbaar zijn, en om te voorkomen dat bezoekers om moeten lopen, is het wenselijk dat deze drempels voorzien worden van geschikte opritten. 	Yellow

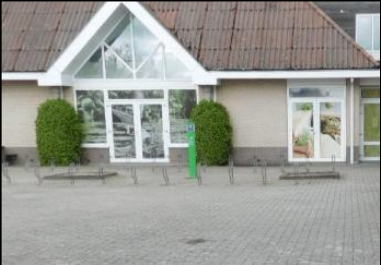
4.	Voor het gebouw is een laadpaal aangebracht voor elektrische fietsen. Om de laadpaal zijn fietsenklemmen en 2 boomkransen aangebracht, waardoor deze paal nauwelijks bereikbaar is. Zo'n laadpaal is ook geschikt voor het laden van elektrische handbikes. Maar de huidige paal is voor hen onbereikbaar.

4.1.	<ul style="list-style-type: none"> Zorg dat de laadpaal bereikbaar is en dat er handbikes naast geplaatst kunnen worden. Verplaats bijvoorbeeld een aantal fietsklemmen. 	Yellow
Bezoekerscentrum

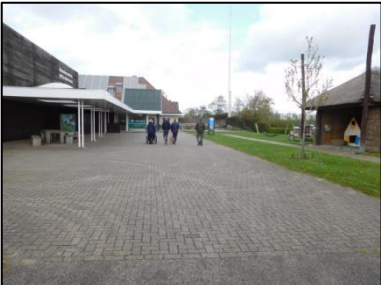
5.	De entree is via een vlak berijdbaar voetpad bereikbaar.

5.1.	<ul style="list-style-type: none"> Voldoet. 	Green

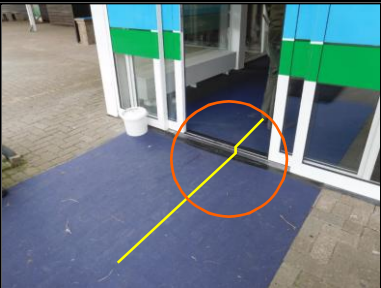
6.	De entree bestaat uit automatische schuifdeuren. De aansluiting van de bestrating met de voordeur heeft een drempel van ca 4 cm.

6.1. <ul style="list-style-type: none"> Herbestraat de aansluiting met de bestrating en zorg dat er geen drempel is. 	Red

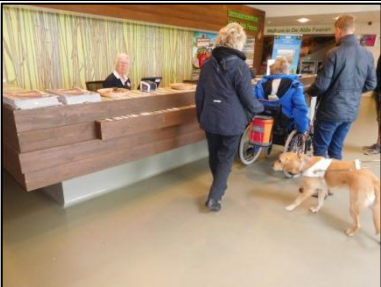
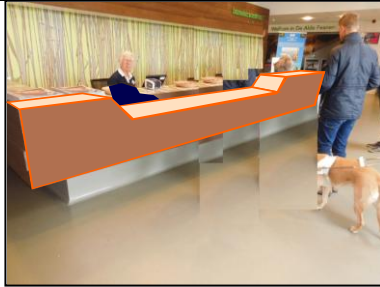
7.	De receptiebalie is te hoog voor rolstoelgebruikers. Vanuit de rolstoel zijn de brochures nauwelijks te zien en te lezen. Het personeel achter de balie is net zichtbaar. De prioriteit om dit te wijzigen is niet hoog omdat het om een kostbare investering gaat en men makkelijk geholpen wordt.

7.1. <ul style="list-style-type: none"> Breng een verlaging aan op het werkblad niveau.

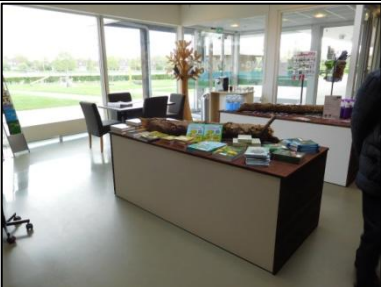
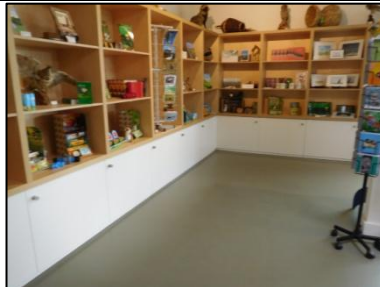
8.	Rondom de uitstallingen is manoeuvreerruimte voor rolstoelen en alles is goed zichtbaar.

8.1. <ul style="list-style-type: none"> Voldoet.

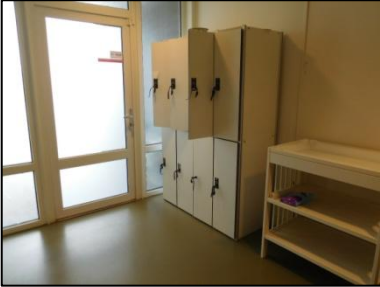
9.	Voor bezoekers zijn kluizen beschikbaar, waarvan een aantal ook een geschikte hoogte voor rolstoelgebruikers heeft.

9.1. <ul style="list-style-type: none"> Voldoet. 	Green

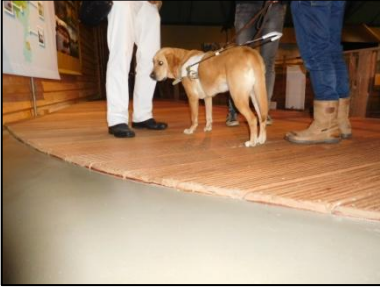
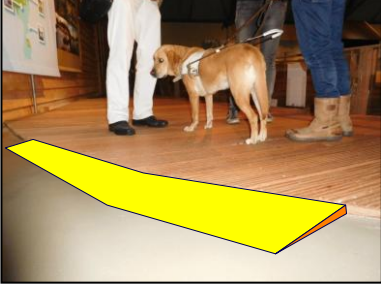
10.	Een deel van de vloer van de expositie bestaat uit een houtenvloer met een drempel van ca 4 cm. Deze drempel is voor rolstoelgebruikers te hoog.

10.1. <ul style="list-style-type: none"> Voorzie deze vloer aan beide zijden van een afschuining met een flauwe hellingshoek.

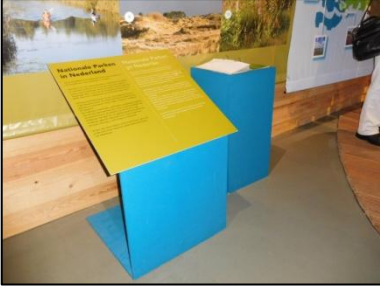
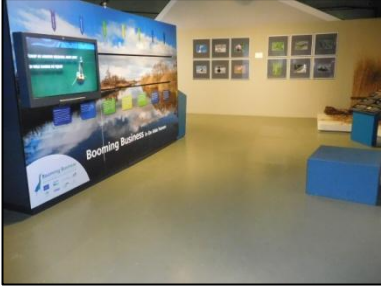
11.	In het bezoekerscentrum zijn de meeste objecten en tekstborden voor mensen met loophulpmiddelen goed bereikbaar en goed zichtbaar.

11.1. <ul style="list-style-type: none"> Voldoet.

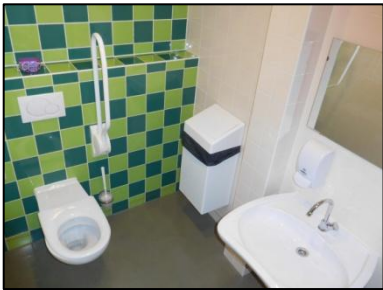
12.	<p>Het toilet is 1,65 x 2,1 m groot en de afmeting voldoet aan de eisen. Door een verkeerde indeling voldoet het toilet niet en is het slechts beperkt bruikbaar. Doordat de achterwand met het waterreservoir rechts van de closetpot doorloopt ontbreekt een deel van de voor rolstoelgebruikers benodigde ruimte. Naast de closetpot moet een rolstoel kunnen staan (hier is nu een afvalbak aangebracht). Door de enorme wasbak is het ook niet mogelijk om met een rolstoel naast de closetpot te rijden.</p>

Red
	<p>Aan de binnenzijde van de toiletdeur ontbreekt een beugel zodat iemand vanuit de rolstoel de deur zelf kan sluiten.</p>

12.1	<ul style="list-style-type: none"> • Verplaats de afvalbak naar de andere zijde van de closetpot. • Vervang de wastafel voor een gewone wasbak 400 x 500 mm. En plaats deze zover mogelijk in de hoek.

12.2	<ul style="list-style-type: none"> • Breng aan de binnenzijde van de deur een beugel aan.

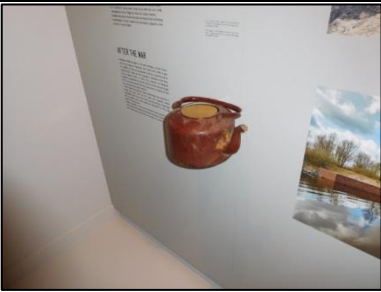
15.	Het is ook aardig wanneer men in de gelegenheid wordt gesteld om delen van de expositie te mogen tasten. Denk aan modellen, opgezette dieren, enz.

15.1	<ul style="list-style-type: none"> Ga eens na welke delen van de expositie in aanmerking komen om te betasten. Misschien is het zinvol om al deze objecten van een kenmerk te voorzien (sticker?) zodat bezoekers hierop geattendeerd worden. Het kan ook om objecten in vitrine kasten gaan, waarbij een rondleider de betreffende objecten uit de kast kan halen. Denk bijvoorbeeld aan het modelvliegtuigje van de neergestorte bommenwerper.

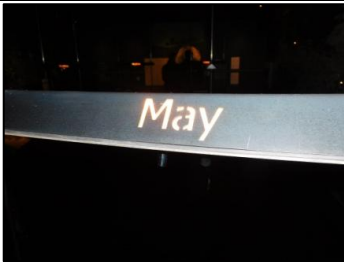
() = geeft locatie op de plattegrond aan.		Essentieel voor toegankelijkheid		Red
		Urgent maar van iets lagere orde		Yellow
		Minder urgent		Blue
		Voldoet al		Green
		Geen opmerking/geen prioriteit		White
No	Onderwerp	no	Advies	Prioriteit
	<p>Wees bewust dat mensen die niet kunnen zien, ook niet kunnen anticiperen op scherpe delen. De uitgestanste letters zijn voelbaar en tegelijk minder geschikt om af te tasten. Voel maar eens met de ogen dicht hoe scherp de letters zijn.</p>

15.2	<ul style="list-style-type: none"> Voel de objecten zelf met gesloten ogen en bepaal dan of het veilig is. 	Yellow
	<p>De compositie van vliegtuigonderdelen zijn tastbaar, maar er zijn veel scherpe onderdelen en als iemand bukt, moet een botsing met bijvoorbeeld de propeller worden voorkomen.</p>

15.3	<ul style="list-style-type: none"> Dit object heeft bijzondere verhalen waarbij het tasten extra informatie geeft. Onderzoek dit object welke delen meer in aanmerking komen om te tasten en markeer deze onderdelen. 	Yellow

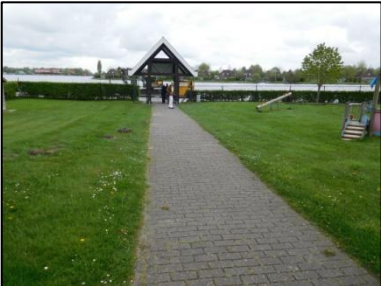
19.	Het toegangspad is vlak en goed berijdbaar.

19.1	<ul style="list-style-type: none"> Voldoet. 	Green	
20.	De nieuwe steiger is te smal en daardoor bijzonder onveilig voor rolstoelen en scootmobielen. Wanneer men uitgaat van de minimaal vereiste maten is een breedte van minimaal 1,8 m nodig, zodat een voetganger een rolstoel kan passeren. Voor de rolstoel en scootmobiel is het van belang dat zij voldoende manoeuvreerruimte hebben en dat de steiger is voorzien van een afrijbeveiliging.

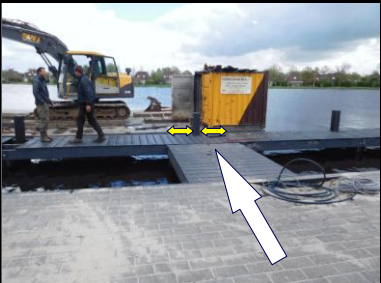
21.	Wanneer men niet hoeft te manoeuvreren en rechtdoor kan rijden is het nog niet helemaal veilig, maar is er wel voldoende ruimte. Helaas wordt dit verhinderd door een paal die de doorgang verspert.

21.1	<ul style="list-style-type: none"> Zorg dat de toegang van de boot tenminste bereikbaar is voor rolstoel en scootmobielgebruikers. Daarvoor is het nodig dat de paal die de weg verspert wordt afgezaagd voor een vlakke berijdbare steiger. 	Red

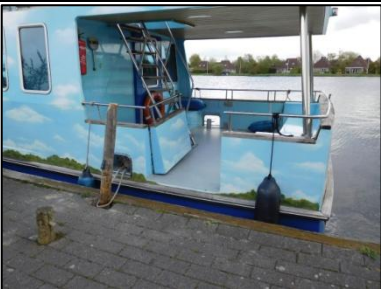
22.	De vrije doorgang van de boot is 0,8 m en voldoet in dit geval. Eigenlijk is een vrije doorgang van 0,9 m wenselijk, daarmee voorkomt men schade aan de boot. Gleuven en drempels mogen niet groter zijn dan 20 mm. Om de transfer van de wal naar de boot te realiseren is een oprijplaat noodzakelijk.

22.1	<ul style="list-style-type: none"> Zorg dat een oprijplaat beschikbaar is. Zorg dat deze oprijplaat tenminste 1,1 m breed is of dat deze plaat is voorzien van een stevige en deugdelijke afrijbeveiliging. 	Red

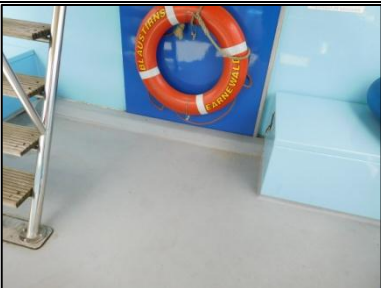
23.	Er is beperkte manoeuvreerruimte naar de bezoekersruimte in de boot. De toegang zelf heeft een drempel van ca 5 cm (2cm is de max toelaatbare hoogte van drempels).

23.1	<ul style="list-style-type: none"> Voorzie de drempel van een oloepdorpel met een helling niet steiler dan 1:5. 	Red

23.2	<ul style="list-style-type: none"> Plaats op de website een filmpje met een rolstoel en een scootmobiel die van de wal op het schip rijden naar de bezoekersruimte. Dit geeft bezoekers een indruk wat er mogelijk is. 		
Doe-en beleeftuin van het bezoekerscentrum

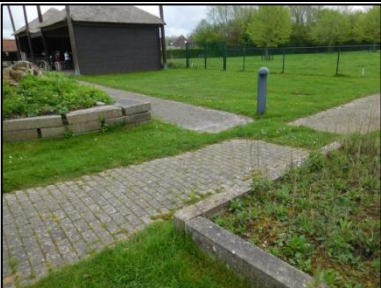
24.	Het doorgaande pad in de 'Doe-en beleeftuin' bestaat uit klinkers (beetje hobbelig) en hier en daar een doorkruizing van een oud halfverhard pad dat inmiddels deels begroeid (onvoldoende berijdbaar).

24.1	<ul style="list-style-type: none"> Verwijder de halfverhardingen in het doorgaande pad en zorg dat het geheel uit klinkers bestaat. 	Red

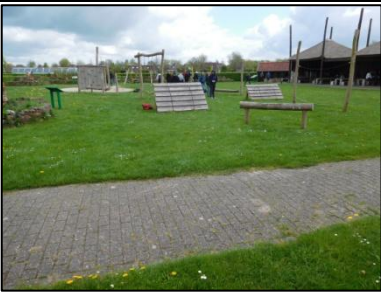
25.	Het pad voert langs een aantal speel- en klimtoestellen. De afstand is te groot om het spelen en klimmen vanaf het pad te kunnen beleven.

25.1	<ul style="list-style-type: none"> Wij raden aan om een nieuw vlak en berijdbaar pad (gele lijn) aan te brengen tussen de toestellen door, zodat bezoekers met een rollator, rolstoel, kinderwagen of buggy ook van het spelen en klimmen kunnen genieten.

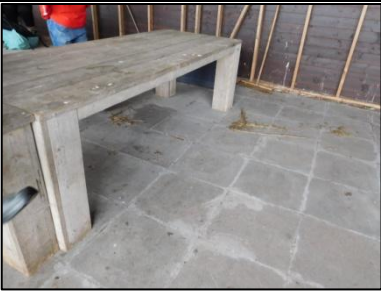
27.	Er is een toegankelijke overdekte plaats met tafels die enigszins onderrijdbaar zijn voor rolstoelen en lossen banken.

27.1	<ul style="list-style-type: none"> Geen advies. 	Wit

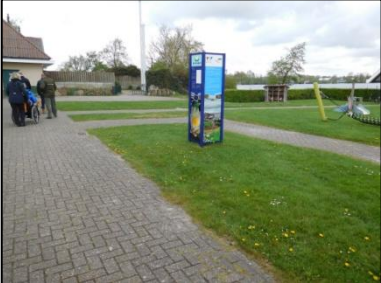
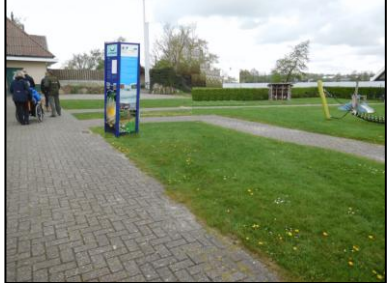
28.	De informatiezuil bij de Wildpleats is bereikbaar voor mensen met een rollator of rolstoel over een redelijk berijdbare grasmat. Het was beter geweest wanneer de paal iets meer langs het pad was gesitueerd,

28.1	<ul style="list-style-type: none"> Verplaats de zuil naar het pad.

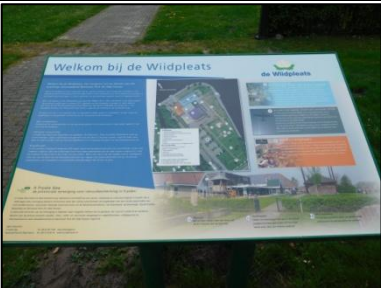
29.	<p>Het informatiebord aan het begin van de 'Doe-en beleeftuin' heeft een geschikte hoogte voor iedereen. De witte letters hebben een beperkt contrast met de achtergrond en ook de lettergrootte is niet optimaal. Het bord is bruikbaar.</p>

29.1	<ul style="list-style-type: none"> • Geen advies.

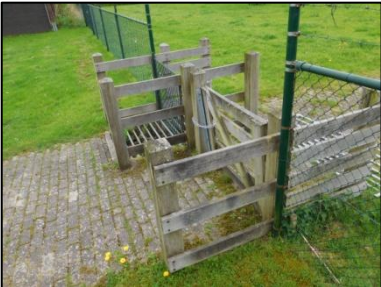
30.	<p>De weide is bereikbaar via een veerooster en voor rolstoelgebruikers is een klaphek aangebracht. Klaphekken zijn in principe niet geschikt om zelfstandig door de rollator, rolstoel of scootmobiel geopend te worden. Er is altijd hulp nodig. Er zijn nog geen hekken die wel aan deze voorwaarden voldoen. G&H is inmiddels met onderzoek bezig.</p>

30.1	<ul style="list-style-type: none"> • Geen advies.

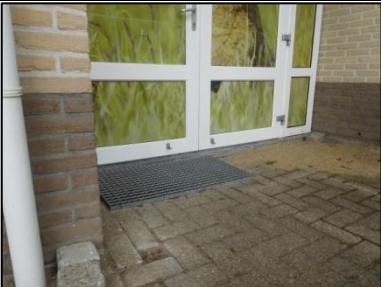
32.	De overige buitendeuren, zoals de deur naar het kantoor, hebben allemaal hoge drempels. Omdat de onderkant van de kozijnen steenachtig is, kunnen deze drempels eenvoudig opgestraat worden.

32.1	<ul style="list-style-type: none"> Her bestraat de entree bij het kantoor en zorg dat er geen drempel is. Wij adviseren om een rooster (voor het opvangen van vuil) mee te straten.

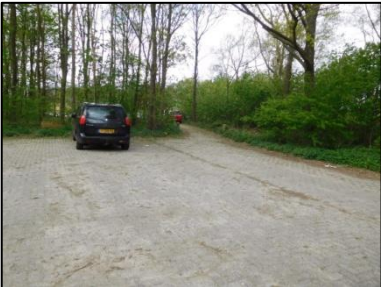
33.	Er is een parkeerplaats. Aangezien er sprake is van een rolstoeltoegankelijke visplaats is het logisch dat er ook een gehandicaptenparkeerplaats wordt aangebracht.

33.1	<ul style="list-style-type: none"> Breng tenminste 1 gehandicaptenparkeerplaats aan. Zorg voor een juiste maatvoering en geef dit aan met een opvallende markering. Voorzie de parkeerplaats van verkeersbord E6 en zorg dat dit bord vanaf de toegangsweg zichtbaar is. Zie ook de brochure 'Voetpaden voor iedereen'. 	Red

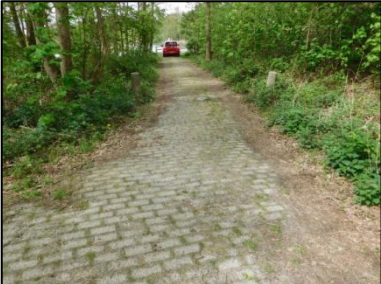
34.	Het toegangspad bestaat uit een klinkerbestrating (zeer hobbelig).

34.1	<ul style="list-style-type: none"> Herbestraat de klinkers en zorg voor een vlak pad. 	Red

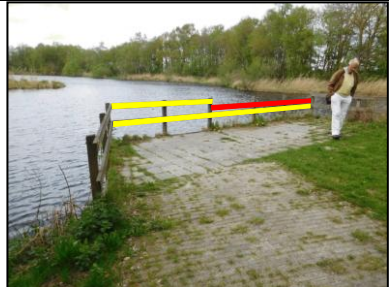
35.	De leuning van de rolstoeltoegankelijke visplaats is te hoog (72 cm) voor het ondersteunen van een hengel.	35.1	<ul style="list-style-type: none"> Wij adviseren om tenminste het bovenste deel van de leuning te verwijderen (het rode deel).

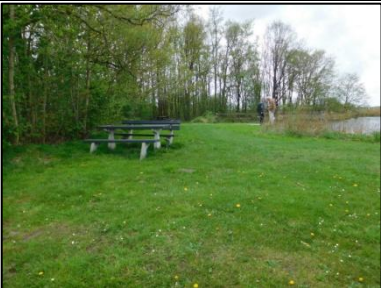
36.	Rond de visplaats zijn picknicktafels aangebracht. Deze zijn alleen via het gras bereikbaar (ongeschikt voor een rolstoel)

36.1	<ul style="list-style-type: none"> Zorg dat tenminste één picknicktafel met de kops kant op het berijdbare pad aansluit, zodat een rolstoelgebruiker met de benen enigszins onder het tafelblad kan rijden. 	Red

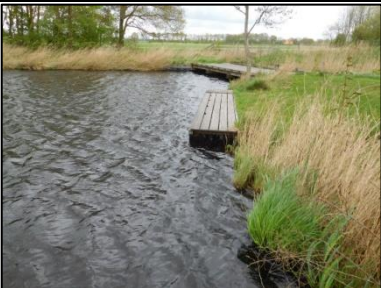
38.	Er is een geschikte aanlegplaats voor gehandicapte kanoërs.

38.1	<ul style="list-style-type: none"> Voldoet. 	Green

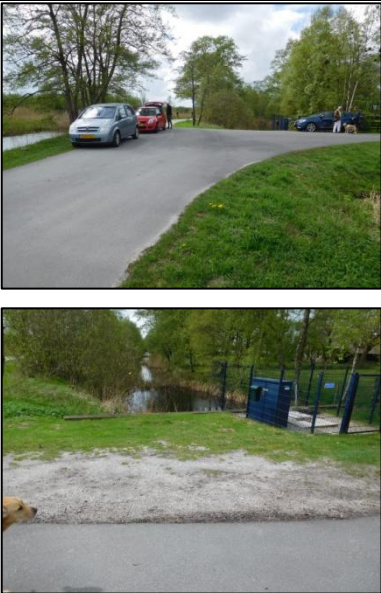
39.	Er is eigenlijk geen parkeergelegenheid. Auto's worden langs de weg geplaatst (Westersanning/Geau). Aangezien er sprake is van een rolstoeltoegankelijke vogelkijkhut is het logisch dat er ook een gehandicaptenparkeerplaats wordt aangebracht.

39.1 <ul style="list-style-type: none"> Breng tenminste 1 gehandicaptenparkeerplaats aan. Zorg voor een juiste maatvoering en geef dit aan met een opvallende markering. Voorzie de parkeerplaats van verkeersbord E6 en zorg dat dit bord vanaf de toegangsweg zichtbaar is. Zie ook de brochure 'Voetpaden voor iedereen'. Voorstel voor een locatie

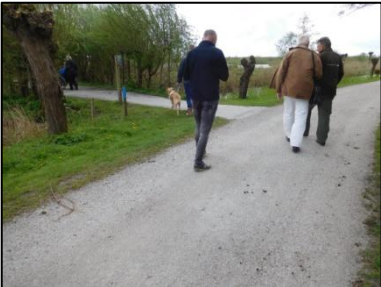
40.	Het toegangspad vanaf de parkeerplaats bestaat deels uit asfalt en deels uit een schelpenpad. Beide zijn goed berijdbaar.

40.1 <ul style="list-style-type: none"> Voldoet. 		Green

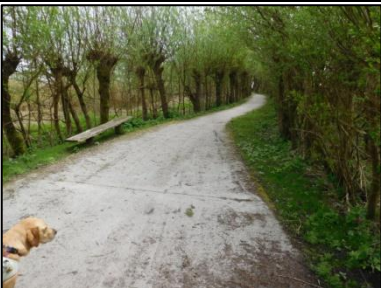
() = geeft locatie op de plattegrond aan.		Essentieel voor toegankelijkheid		Red
		Urgent maar van iets lagere orde		Yellow
		Minder urgent		Blue
		Voldoet al		Green
		Geen opmerking/geen prioriteit		White
No	Onderwerp	no	Advies	Prioriteit
41.	Langs het pad is zitgelegenheid.

41.1	<ul style="list-style-type: none"> Voldoet. 	Green
42.	Vlak voor de vogelkijkhut gaat het schelpenpad over in een smal vlonder. Dit vlonder is berijdbaar maar er ontbreekt een afrij beveiliging. Ook vinden wij het vlonder zonder beveiliging te smal en onveilig.

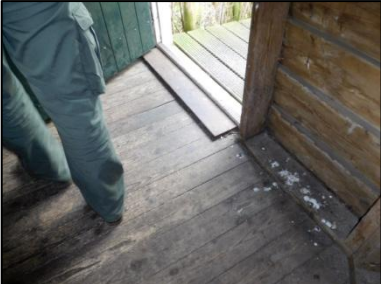
Red
43.	De drempel binnen zit aan de grens van het toelaatbare.

43.1	<ul style="list-style-type: none"> Voldoet. 	Green

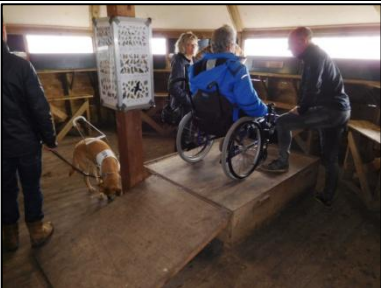
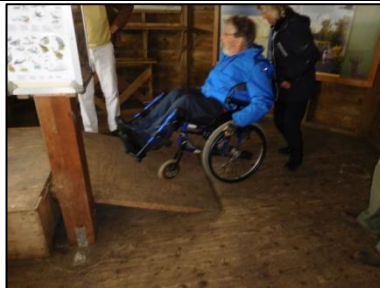
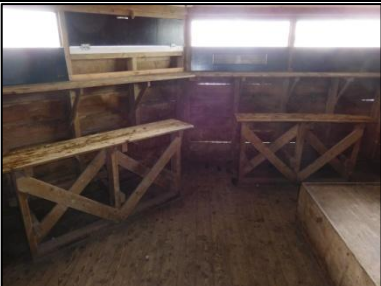
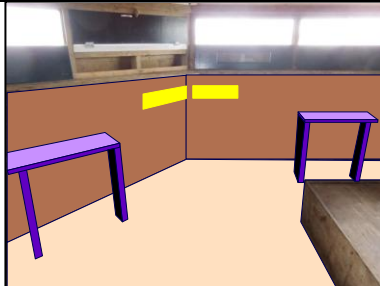
44.	Binnen is een verhoging voor een rolstoel aangebracht met een vrij steile oprit (niet voor iedere rolstoelgeschikt). De afrij beveiliging is te laag.

44.1 <ul style="list-style-type: none"> Door de beperkte ruimte is de steilheid van de helling is niet te veranderen. Geen advies.

44.2 <ul style="list-style-type: none"> Breng aan de zijkant van de helling en boven rondom het plateau een afrijbeveiliging aan die minimaal 60 mm hoog is. 		
	Er is een mogelijkheid om een goed toegankelijke rolstoelplaats te creëren.

44.3 <ul style="list-style-type: none"> Kort beide banken iets in zodat daartussen minimaal 1 m vrije ruimte ontstaat voor het opstellen van een rolstoel. Breng 2 lage kijkgaten aan geschikt voor rolstoelgebruikers en kinderen.

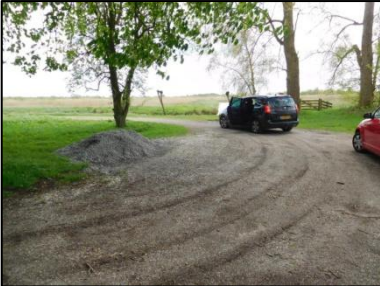
45.	<p>Naast de parkeerlocatie /Geau is er ook een mogelijke parkeergelegenheid aan het eind van Westersanning. Dit zou een mooie startlocatie kunnen zijn voor het bezoeken van de vogelkijkhut, zodat men kan genieten van een fraaie wandeling over een goed toegankelijk pad.</p>

45.1	<ul style="list-style-type: none"> Breng tenminste 1 gehandicaptenparkeerplaats aan. Zorg voor een juiste maatvoering en geef dit aan met een opvallende markering. Voorzie de parkeerplaats van verkeersbord E6 en zorg dat dit bord vanaf de toegangsweg zichtbaar is. Zie ook de brochure 'Voetpaden voor iedereen'. 	Yellow

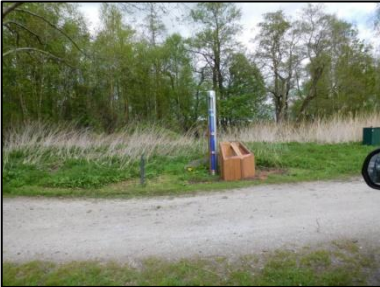
46.	<p>Bij deze locatie is ook een object voor toeristen en bezoekers dat de hoogte van het grondwater aangeeft. Deze voorziening is langs het pad aangebracht en goed bereikbaar.</p>

46.1	<ul style="list-style-type: none"> Voldoet. 	Green

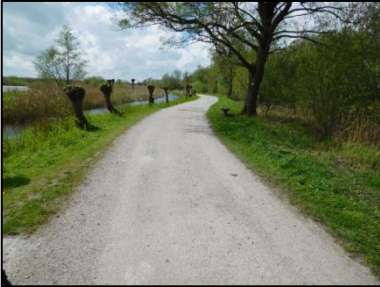
47.	<p>De bestrating Westersanning is goed toegankelijk.</p>

47.1	<ul style="list-style-type: none"> Voldoet. 	Green

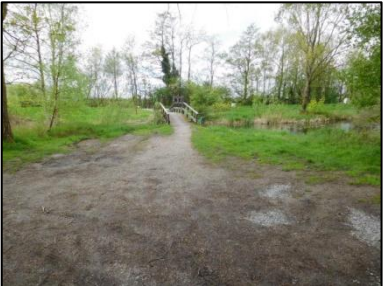
49.	De brug tussen het fietspad en Westersanning heeft aan beide zijden een zeer steile helling.

49.1	<ul style="list-style-type: none"> Het is belangrijk om rolstoel en scootmobielgebruikers hierover te informeren. 	Red
Wandelroute vanaf het bezoekerscentrum naar de vogelkijkhut over het fietspad

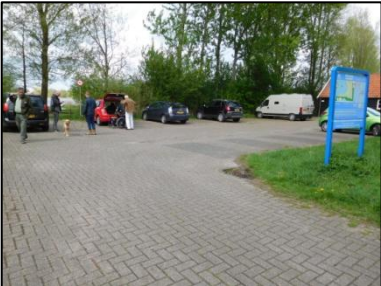
51.	<p>Er is een parkeerplaats. Aangezien er sprake is van een rolstoeltoegankelijke wandeling en gezien de enorme hoeveelheid passanten lijkt het ons logisch dat er meerdere gehandicaptenparkeerplaatsen worden aangebracht.</p>

51.1	<ul style="list-style-type: none"> Breng tenminste 1 gehandicaptenparkeerplaats aan. Zorg voor een juiste maatvoering en geef dit aan met een opvallende markering. Voorzie de parkeerplaats van verkeersbord E6 en zorg dat dit bord vanaf de toegangsweg zichtbaar is. Zie ook de brochure 'Voetpaden voor iedereen'. 	Red

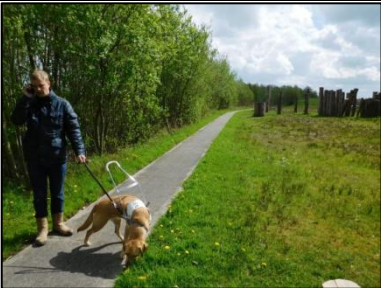
52.	<p>Het pad bestaat uit een betonnen verharding (1,2 m breed) en is goed berijdbaar. Om elkaar te kunnen passeren is het pad te smal en zal men gebruik van de berm moeten maken. Eigenlijk is een breedte van 1,8 m wenselijk, maar in dit geval niet realistisch. Wel is het altijd mogelijk om het pad om bijvoorbeeld 50 m lokaal te verbreden zodat men elkaar kan passeren.</p>

52.1	<ul style="list-style-type: none"> Verbreed het pad om de 50 m. Dit zijn tevens geschikte locaties voor banken en/of informatie panelen. 	Red

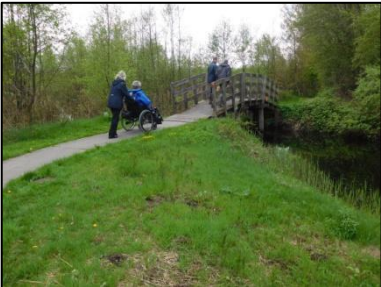
53.	<p>Aan het begin van het pad bevindt zich een brug met aan beide zijden een zeer steile helling.</p>

53.1	<ul style="list-style-type: none"> Het is belangrijk om rolstoel en scootmobielgebruikers hierover te informeren. 	Red

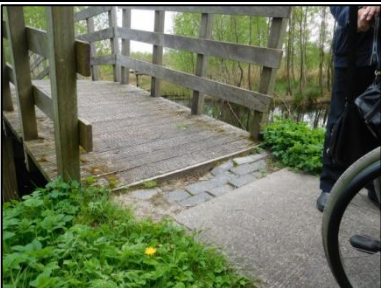
54.	Halverwege is een vlakke brug waarbij de aansluitende bestrating is verzakt en een te grote drempel heeft.

54.1	<ul style="list-style-type: none"> Herstel de aansluiting en zorg dat er nergens bij aansluitingen met bruggen en vlonders drempels van meer dan 20 mm zijn.

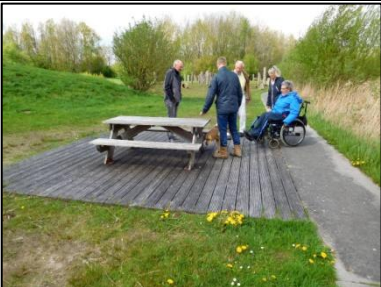
56.	Er is een bereikbare picknicktafel die aan de kopse kant enigszins onderrijdbaar is met een rolstoel. Omdat deze route als rolstoeltoegankelijk staat aangegeven, zullen bezoekers een hogere mate van toegankelijkheid verwachten.

56.1	<ul style="list-style-type: none"> Breng een picknicktafel aan die echt onderrijdbaar is (zie voorbeelden in 'Samen op Pad').

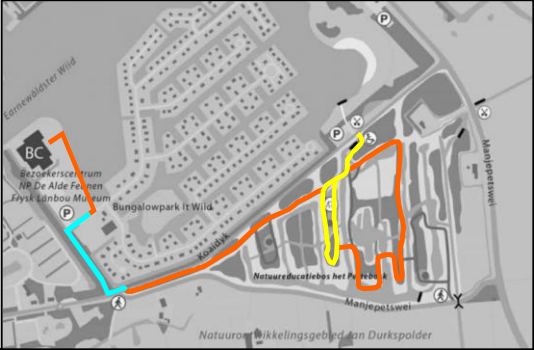
57.	De rolstoeltoegankelijke route is erg kort en men beleeft vanuit de rolstoel of scootmobiel nauwelijks de variatie in de natuur van de Alde Feanen. Gezien de speeltoestellen langs het pad is het meer een korte familie wandeling naar een speelterrein. Daarbij is het jammer dat er ook een uitgezette wandeling is met opdrachten die men vanaf het pad niet kan meebelevan.	57.1	<ul style="list-style-type: none"> Wij adviseren om het pad 3 a 4 x zo lang te maken en zodanig dat men echt de natuur kan beleven.

57.2	<ul style="list-style-type: none"> In principe 1,8 m breed. Als een breed pad niet mogelijk is kan het mogelijk lokaal (om de 50 m) verbeerd worden.

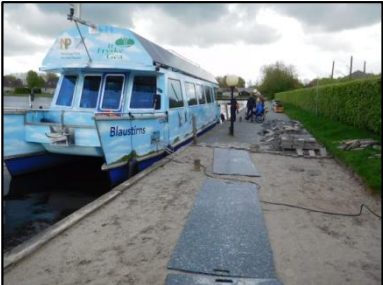
58.	Omdat veel bezoekers bij het bezoekerscentrum zullen starten ligt het voor de hand om de toegankelijk wandelingen vanaf hier te starten. Daarvoor zijn een aantal aanpassingen nodig.	58.1	<ul style="list-style-type: none"> Zorg dat het pad (4) vanaf de aanlegsteiger langs de wal vlak en goed berijdbaar is.

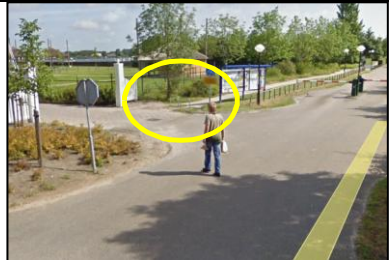
() = geeft locatie op de plattegrond aan.		Essentieel voor toegankelijkheid	Red	
		Urgent maar van iets lagere orde	Yellow	
		Minder urgent	Blue	
		Voldoet al	Green	
		Geen opmerking/geen prioriteit	White	
No	Onderwerp	no	Advies	Prioriteit
	In de route is een fietssluis die niet toegankelijk is.	58.2	<ul style="list-style-type: none"> Zorg dat de fietssluisen geschikt zijn voor rolstoelen en scootmobielen.

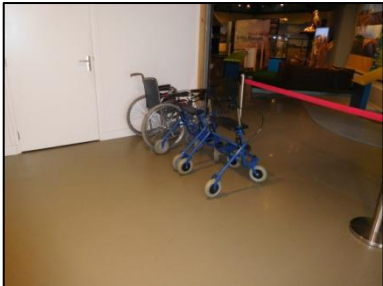
59.	In het bezoekerscentrum is een rolstoel en zijn 2 rollators beschikbaar.

59.1	<ul style="list-style-type: none"> Geef deze informatie weer op de website. Sta toe dat bezoekers deze hulpmiddelen kunnen reserveren. 	Red

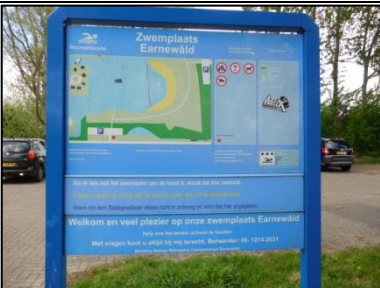
63.	Dit bord (C) is midden in het gras geplaatst en onbereikbaar voor mensen met loophulpmiddelen. De leesbaarheid (contrast) van de teksten is minimaal.

63.1	<ul style="list-style-type: none"> Plaats het bord aan het verharde pad zodat het bereikbaar is voor mensen met loophulpmiddelen.

63.2	<ul style="list-style-type: none"> Stel bij de eigenaar (provincie) aan de orde dat de leesbaarheid onvoldoende is voor mensen met een visuele beperking en dat het wenselijk is dat men bij de vormgeving meer rekening houdt met mensen met beperkingen conform het VN-verdrag voor mensen met beperkingen..

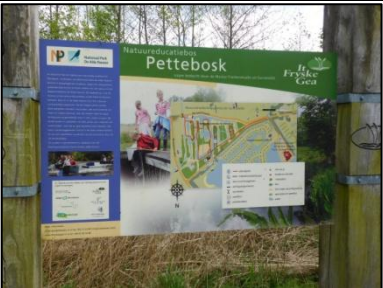
() = geeft locatie op de plattegrond aan.		Essentieel voor toegankelijkheid	Red	
		Urgent maar van iets lagere orde	Yellow	
		Minder urgent	Blue	
		Voldoet al	Green	
		Geen opmerking/geen prioriteit	White	
No	Onderwerp	no	Advies	Prioriteit
64.	Mooi voorbeeld van een goed leesbaar bord !

64.1	<ul style="list-style-type: none"> Voldoet. 	Green
