Rapport visitatie 12 april 2019

Hackfort

Vorden

Advies van het Kenniscentrum Groen & Handicap betreffende de bereikbaarheid, de toegankelijkheid en het gebruik van voorzieningen van natuurgebied Hackfort te Vorden voor mensen met een lichamelijke beperking.

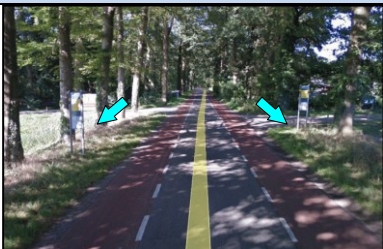
1.	<p>Voor de belbus is er een halte bij parkeerplaats (11). Eigenlijk is het niet logisch om een bushalte bij een parkeerplaats te situeren en niet bij de hoofdingang. Omdat de hoofdingang bestaat uit zeer hobbelige klinkers die niet of nauwelijks berijdbaar zijn door rolstoelen heeft de huidige ligging van de haltes toch onze voorkeur.</p>

1.1.	<ul style="list-style-type: none"> Voldoet. 	Green

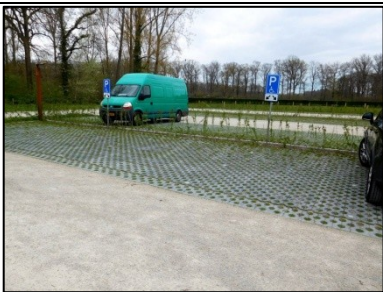
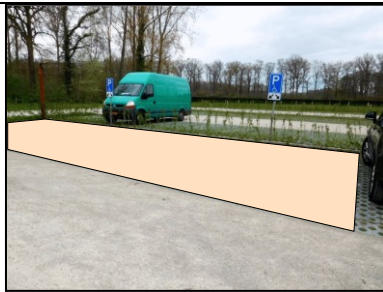
2.	<p>De parkeerplaats bestaat uit vlakke grastegels. Ondanks dat deze vlak zijn lopen de kleine voorwielen van rolstoelen vast in de gaten.</p>

2.1.	<ul style="list-style-type: none"> Vul de grastegels ter plaatse van de 4 algemene gehandicapten parkeerplaatsen met een materiaal dat vast ligt en zorgt voor een vlakke verharding. Bijvoorbeeld dezelfde halfverharding van het nieuwe pad tussen parkeerplaats (1) en parkeerplaats (11).

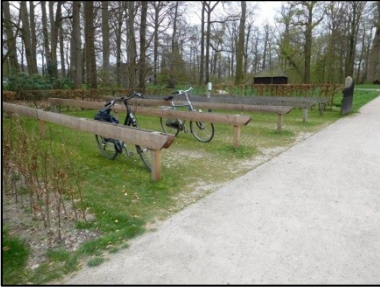
() = geeft locatie op de plattegrond aan.		Essentieel voor toegankelijkheid		Red		
		Urgent maar van iets lagere orde		Yellow		
		Minder urgent		Blue		
		Voldoet al		Green		
		Geen opmerking/geen prioriteit		White		
No	Onderwerp	no	Advies	Prioriteit		
3.	Bij (17) is een fietsenstalling met een oplaadplaats voor elektrische fietsen.

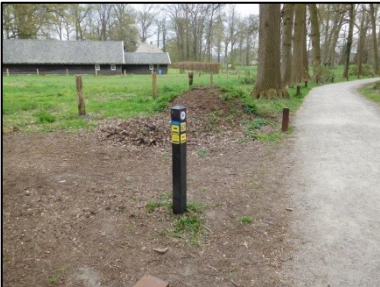
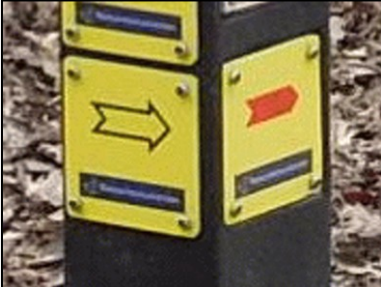
3.1.	<ul style="list-style-type: none"> Voldoet. 	Green	
Wandeling (geel)						
4.	De wandeling wordt aangegeven met gele pijlen op gele plaatjes. Dat kan verwarrend zijn.

4.1.	<ul style="list-style-type: none"> Probeer andere kleuren toe te passen dan de achtergrondkleur.

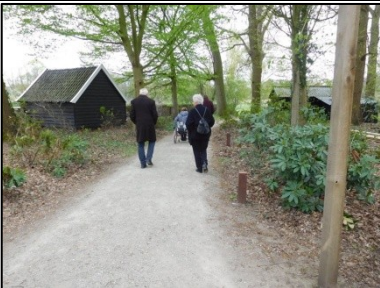
Blue
5.	Vanaf parkeerplaats (1) loopt een goed toegankelijk pad naar parkeerplaats (11). Dit is een nieuwe halfverharding.

5.1.	<ul style="list-style-type: none"> Voldoet. 	Green

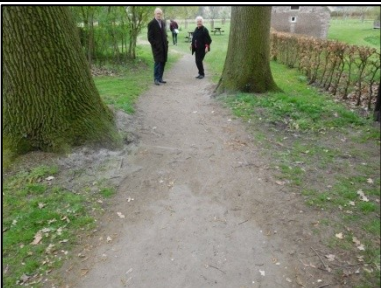
6.	Het eerste deel van het pad bestaat uit een stevig platgelopen grond. Door boomwortels iets hobbelig, maar goed berijdbaar.

6.1.	<ul style="list-style-type: none"> Voldoet. 	Green

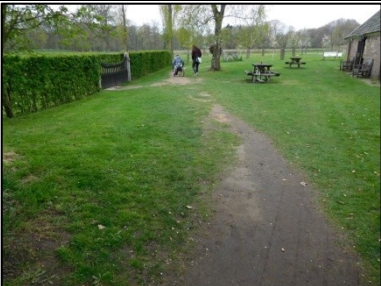
7.	Het pad gaat over in een vlak gemaaid grasveld en een stevige ondergrond. Doordat het grasveld kort en vlak is, is het enigszins berijdbaar met een rolstoel. Maar voor een doorgaand pad is gras ongeschikt.

7.1.	<ul style="list-style-type: none"> Voorzie het pad van een halfverharding of verharding. 	Red

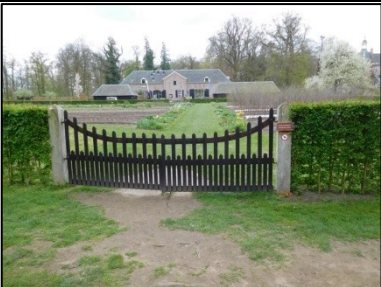
8.	De historische moestuin heeft een bijzonder karakter en vormt een attractie in de route.

8.1.	<ul style="list-style-type: none"> Zorg dat het pad aansluit op het toegangshek van de moestuin, zodat wandelaars en rolstoelgebruikers over het hek naar de moestuin kunnen kijken. 	Red

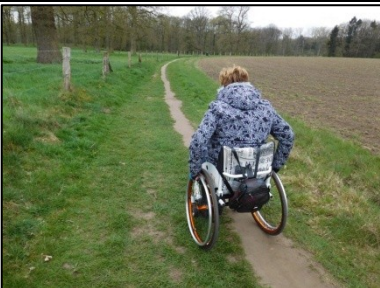
() = geeft locatie op de plattegrond aan.		Essentieel voor toegankelijkheid		Prioriteit
		Urgent maar van iets lagere orde		
		Minder urgent		
		Voldoet al		
		Geen opmerking/geen prioriteit		
No	Onderwerp	no	Advies	
9.	Dit smalle wandelpad (6) is ongeschikt voor rolstoelgebruikers.

9.1.	<ul style="list-style-type: none"> Voorzie het pad van een halfverharding of verharding. 	
10.	Op het kruispunt (8) vervolgt het pad met een zeer steile helling

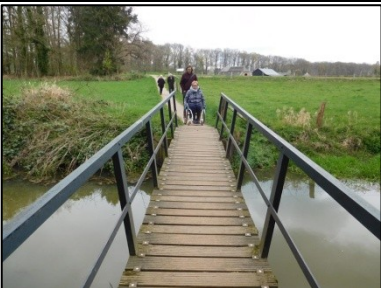
11.	De brug (9) heeft een vrije doorgang van 1 m. Deze breedte is smal maar bruikbaar voor rolstoelen en scootmobielen. Voor de veiligheid dient de brug voorzien te worden van een afrijbeveiliging.

11.1 <ul style="list-style-type: none"> Breng aan beide zijden een afrijbeveiliging aan (ca 10 cm hoog).

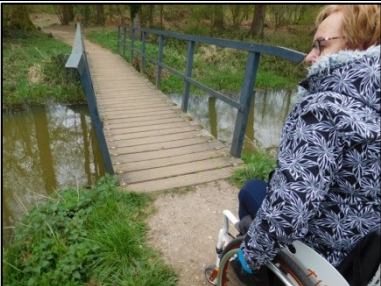
Red
	Aan beide zijde van de brug heeft het landhoofd een drempel doordat het pad verzakt is.

11.2 <ul style="list-style-type: none"> Zorg dat het pad aan beide zijden van de brug zonder drempel aansluit op de brug.

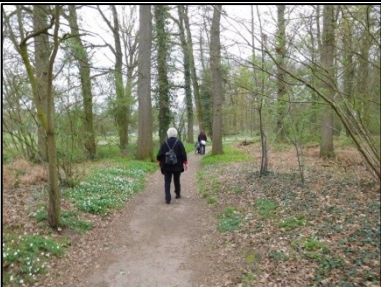
12.	In het bos zijn de paden (10) redelijk berijdbaar, maar wanneer de grond droog is zal de vaste structuur van de grond hier en daar oplossen en mul en onberijdbaar worden.

12.1 <ul style="list-style-type: none"> Voorzie het pad van een halfverharding of verharding.

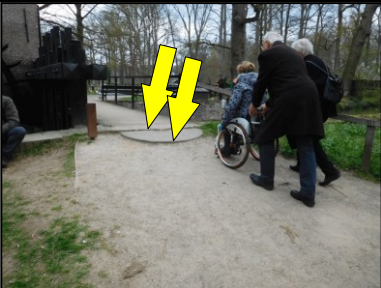
16.	Aan beide zijde van de brug voor de watertoren heeft het landhoofd een drempel doordat het pad verzakt is

16.1	<ul style="list-style-type: none"> Zorg dat het pad aan beide zijden van de brug zonder drempel aansluit op de brug. 	Red
Tuinschuur

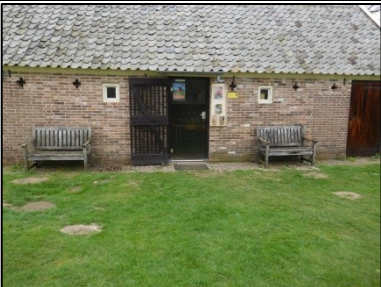
17.	De Tuinschuur is via een vlak en redelijk berijdbaar gazon bereikbaar. De toegangsdeur is toegankelijk.

17.1	<ul style="list-style-type: none"> Breng een verhard of halfverhard pad aan naar de entree en naar de banken voor de entree. 	Blue

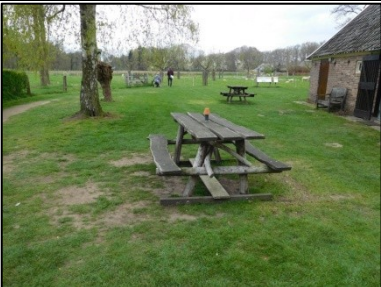
18.	Voor de Tuinschuur staan op het gazon picknicktafels opgesteld.

18.1	<ul style="list-style-type: none"> Zorg dat het gazon altijd kort gemaaid is zodat rolstoelgebruikers overal kunnen komen. 	Red

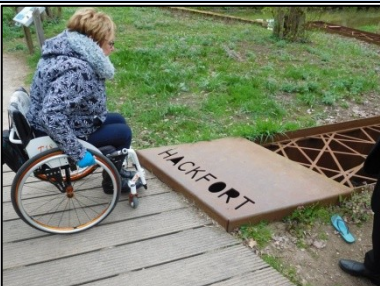
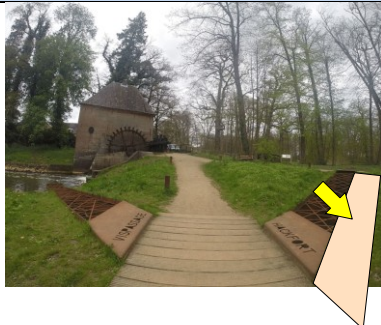
20.	Het water in de vistrap is vanaf de brug nauwelijks zichtbaar.

20.1	<ul style="list-style-type: none"> Breng naast de vistrap een halfverharding aan zodat rolstoelgebruikers in de vistrap kunnen kijken.

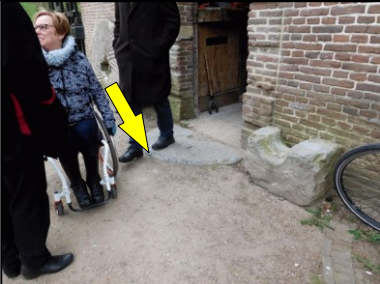
21.	Bij de entree van de watermolen is een drempel.

21.1	<ul style="list-style-type: none"> Breng wat extra halfverharding aan en zorg dat de drempel minimaal is. 	Yellow

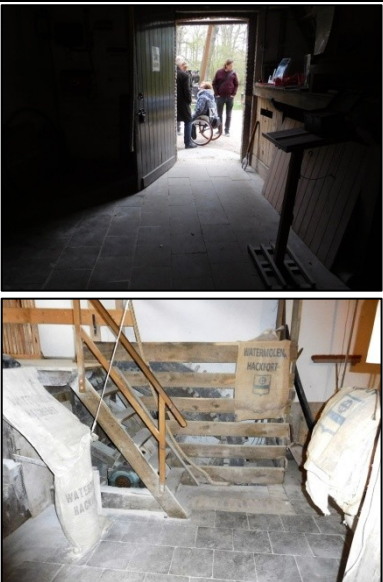
() = geeft locatie op de plattegrond aan.		Essentieel voor toegankelijkheid		Red
		Urgent maar van iets lagere orde		Yellow
		Minder urgent		Blue
		Voldoet al		Green
		Geen opmerking/geen prioriteit		White
No	Onderwerp	no	Advies	Prioriteit
22.	Binnen is de manoeuvreerruimte beperkt maar bruikbaar voor rolstoelgebruikers.

22.1	<ul style="list-style-type: none"> Voldoet. 	Green
23.	Bij de watermolen zijn een aantal banken. De banken bij het water zijn goed bereikbaar voor rolstoelgebruikers.

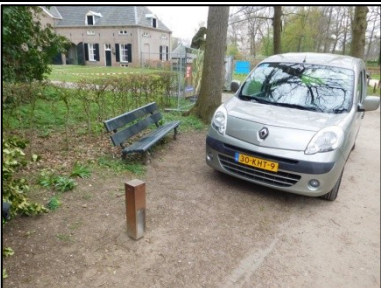
() = geeft locatie op de plattegrond aan.		Essentieel voor toegankelijkheid		Red	
		Urgent maar van iets lagere orde		Yellow	
		Minder urgent		Blue	
		Voldoet al		Green	
		Geen opmerking/geen prioriteit		White	
No	Onderwerp	no	Advies	Prioriteit	
24.	Wanneer de zaagmachine is aangesloten op de watermolen zijn de bovenstaande banken niet beschikbaar voor bezoekers. Er is een geschikte bank naast de watermolen wel beschikbaar.

24.1	<ul style="list-style-type: none"> Voldoet. 	Green
Keuken van Hackvort (horeca)					
25.	De Keuken van Hackvort is bereikbaar via een vlak verhard pad met een helling. De helling is iets steil, maar voldoet aan de norm.

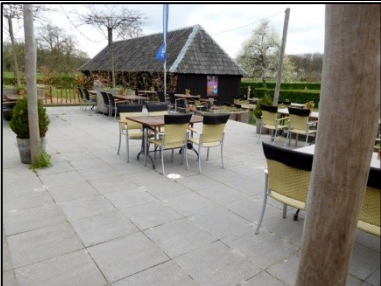
25.1	<ul style="list-style-type: none"> Voldoet. 	Green
26.	Het terras is vlak, de tafels zijn bereikbaar en onderrijdbaar voor rolstoelgebruikers.

26.1	<ul style="list-style-type: none"> Voldoet. 	Green

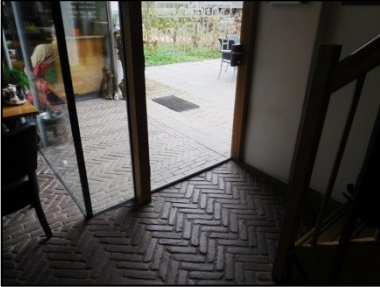
() = geeft locatie op de plattegrond aan.		Essentieel voor toegankelijkheid		Red
		Urgent maar van iets lagere orde		Yellow
		Minder urgent		Blue
		Voldoet al		Green
		Geen opmerking/geen prioriteit		White
No	Onderwerp	no	Advies	Prioriteit
27.	De entree is toegankelijk, zij het dat er direct na de entree een beperkte manoeuvreerruimte is.

27.1	<ul style="list-style-type: none"> Voldoet. 	Green
28.	De tafels zijn bereikbaar en onderrijdbaar voor rolstoelgebruikers.

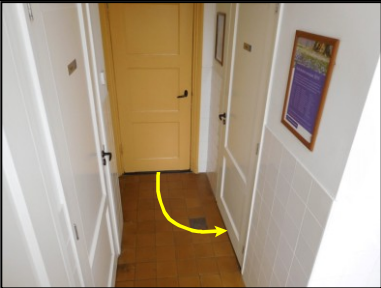
29.	Het rolstoeltoegankelijk toilet is bereikbaar via een smalle gang met weinig manoeuvreerruimte. Dit toilet is 'Beperkt toegankelijk' en eigenlijk alleen geschikt voor mensen die gebruik maken van een handbewogen rolstoel. De toegangsdeur had in deze situatie eigenlijk direct op de horeca ruimte moeten aansluiten. Aan deze situatie is zonder een ingrijpende verbouwing niets te doen.

29.1	<ul style="list-style-type: none"> • Informeer bezoekers over de beperkte bruikbaarheid van dit toilet. 	Red	
	Aan de binnenzijde van de toiletdeur ontbreekt een beugel waarmee een rolstoelgebruiker de deur zelf kan sluiten.

29.2	<ul style="list-style-type: none"> • Breng aan de binnenzijde van de deur een beugel aan. 		Red
	Naast de closetpot ontbreekt 90 cm vrije opstelruimte voor een rolstoel.

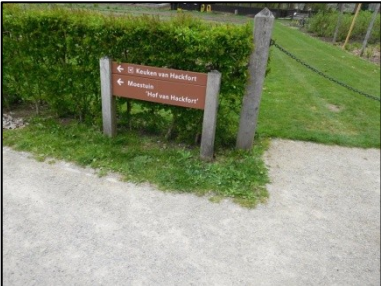
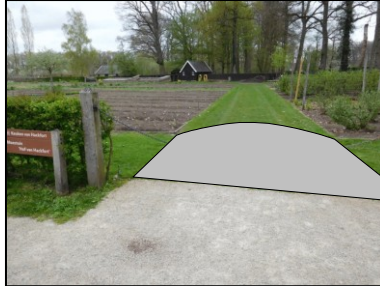
30.	De moestuin is een bezienswaardigheid. Tijdens het bezoek was het gazon kort en redelijk berijdbaar met de rolstoel. Voor de beleving is het wenselijk dat ook rolstoelgebruikers tot vlak bij de gewassen kunnen rijden over een verhard of halfverhard pad.

30.1	<ul style="list-style-type: none"> Breng de halfverharding iets verder aan op de moestuin zodat rolstoelgebruikers tot bij de eerste gewassen kunnen rijden.

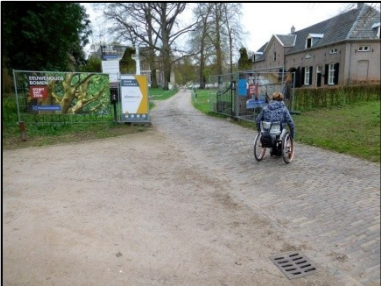
31.	De oprijlaan naar kasteel Hachvort bestaat uit een bolle bestrating van hobbelige klinkers en is niet of nauwelijks berijdbaar met de rollator of rolstoel.

31.1	<ul style="list-style-type: none"> Herbestraat het pad en zorg dat de klinkers zo vlak mogelijk worden aangebracht. Zorg dat het midden van de rijbaan horizontaal ligt. Nog beter is het om in het midden van de rijbaan nieuwe vlakke stenen aan te brengen. 	<p style="text-align: center;">vlak</p>

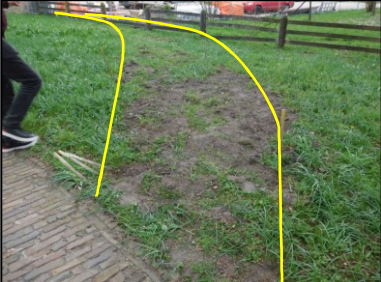
32.	Het kasteel wordt gerenoveerd. Voor zover wij begrepen hebben komt er een toegankelijke zijingang met een lift. Vanaf de oprijlaan wordt een nieuw pad (tussen de gele lijnen) aangebracht naar deze entree.

32.1	<ul style="list-style-type: none"> Zorg dat de zijentree vanaf de omliggende toegankelijke paden bereikbaar is met een toegankelijk pad. 	Red

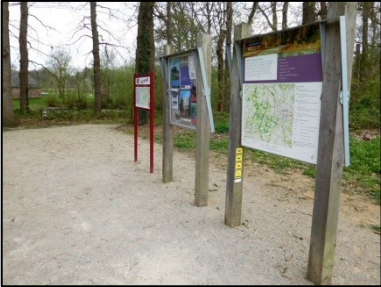
34.	De borden bij de parkeerplaats staan goed opgesteld en zijn voor iedereen bereikbaar en leesbaar.

34.1	<ul style="list-style-type: none"> Voldoet. 	Green

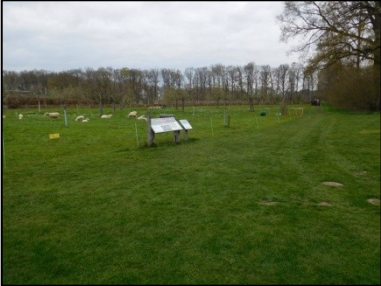
35.	Zorg dat informatieborden bereikbaar en leesbaar zijn vanuit de rolstoel.

35.1	<ul style="list-style-type: none"> Breng het informatie bord bij de Tuinschuur langs een verhard of halfverhard pad aan. 	Red

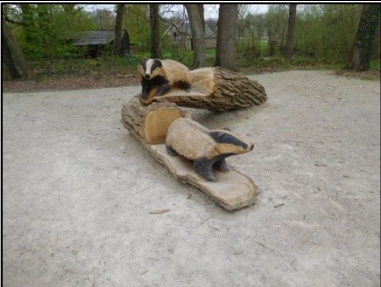
36.	Dit is een mooi voorbeeld van een beeld dat voor iedereen bereikbaar en zichtbaar is. Uitermate geschikt om mensen met een visuele beperking in staat te stellen hoe een das er uit ziet.

36.1	<ul style="list-style-type: none"> Zorg dat alle attractieve voorzieningen langs de wandelroute goed zichtbaar en bereikbaar zijn. 	Green

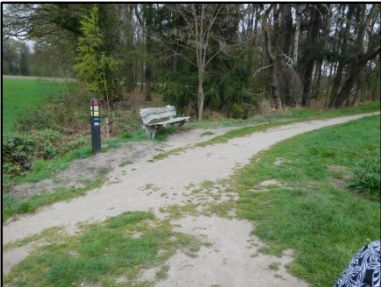
37.	Langs de route is een beperkt aantal banken. Niet alle banken sluiten aan op het pad en zijn geschikt voor mensen met een rollator of rolstoel.

37.1	<ul style="list-style-type: none"> Breng tenminste om de 200 m een bank aan, met uitzicht op de natuur. Zorg dat de banken via een vlak pad bereikbaar zijn met een rolstoel en dat een rolstoel naast de bank plaats kan nemen.

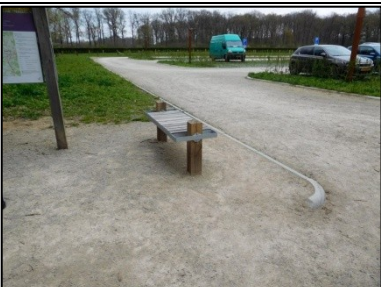
38.	Bij de parkeerplaats is een goed bereikbaar bankje. Het zitcomfort laat te wensen over (er ontbreekt een rugleuning).

38.1	<ul style="list-style-type: none"> Breng een bank met een goede rugleuning en bij voorkeur ook armleuningen aan. 	Blue
