Rapport visitatie 5 juli 2018

Heumensoord

Malden

Advies van het Kenniscentrum Groen & Handicap betreffende de bereikbaarheid, de toegankelijkheid en het gebruik van voorzieningen van natuurgebied Heumensoord bij Malden voor mensen met een lichamelijke beperking.

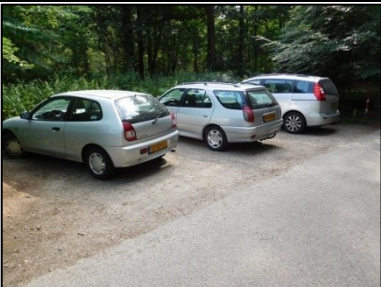
2.	Op de parkeerplaats ontbreken gehandicaptenparkeerplaatsen (A). Het bestratingmateriaal van de parkeerplaats is geschikt voor rolstoelen en rollators.

2.1.	<ul style="list-style-type: none"> Breng minimaal 1 en bij voorkeur 2 gehandicaptenparkeerplaatsen aan. Voorzie de met klinkers bestratte parkeerplaatsen van verkeersbord E6. Geef de breedte (3,5 m) duidelijk met een witte lijn of witte klinkers aan, zodat men zeker is dat de vrije ruimte naast de auto (nodig voor het in en uitstappen) niet bezet wordt. Zie het handboek 'Samen Op Pad' van G&H.

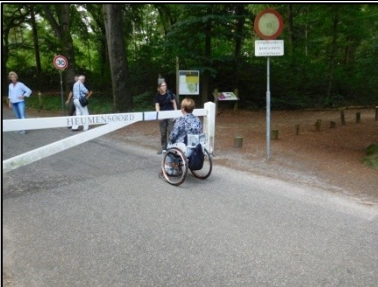
3.	Vlak na de parkeerplaats (A) is een slagboom. Wanneer deze gesloten is, is de rijbaan afgesloten en moeten rolstoelgebruikers hier omheen rijden over bosgrond. Dit is minder vlak en zal voortdurend om aandacht vragen.

3.1.	<ul style="list-style-type: none"> Controleer regelmatig of de route om de slagboom nog berijdbaar is voor rolstoelen.

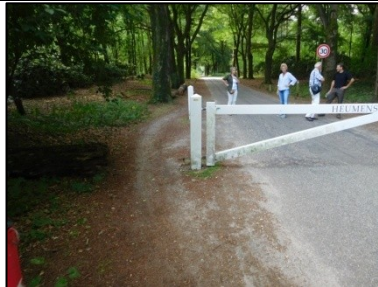
4.	Op een aantal locaties zijn de paden verstevigd met puin. Hier en daar steken klinkers uit de bestrating en vormen zij hinderlijke hobbels onder andere bij (1) en bij (4).

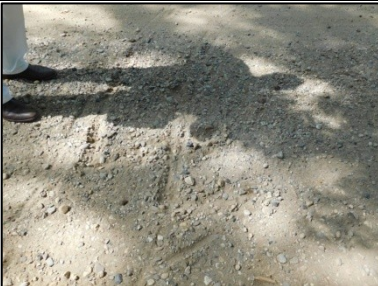
5.	Het pad kruist bij (2) en bij (7) een voormalige asfaltweg die is vervangen door grind. Deze rijbaan ligt hoger en bestaat uit los materiaal. Rolstoelen hebben grote moeite om deze grindweg over te steken.

5.1.	<ul style="list-style-type: none"> Zorg dat deze oversteken vlakker en verhard zijn zodat een rolstoelgebruiker deze kruising zonder moeite kan passeren. 		Red

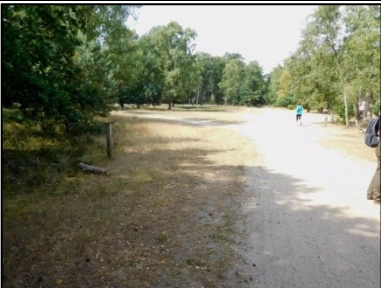
6.	<p>Het pad bij (3) bestond tijdens de schouw uit te veel los materiaal en was ongeschikt voor rolstoelen. Bij elk seizoen zal de structuur van de paden anders zijn en mogelijk is dit de invloed van het warme droge weer.</p>

6.1.	<ul style="list-style-type: none"> Voorzie het met rood aangegeven pad (3) van een materiaal dat vlak en goed berijdbaar is met de rolstoel. 	Red

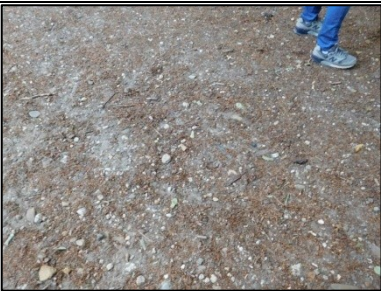
9.	<p>Het laatste stuk pad (8) is onvoldoende vlak en vrij hobbelig.</p>

9.1.	<ul style="list-style-type: none"> Onderzoek of deze hobbelige stukken vlakker gemaakt kunnen worden. 	Red

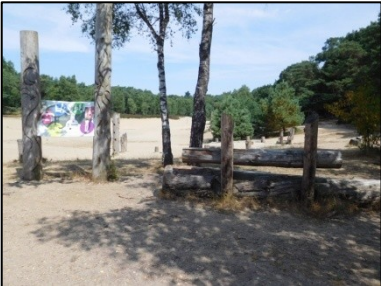
10.	<p>Het kenniscentrum Groen & Handicap heeft beperkte expertise op het gebied van speelvoorzieningen. Het is belangrijk dat kinderen mee kunnen spelen en volwassenen van het spel kunnen genieten. Daarvoor dienen meerdere speelvoorzieningen bereikbaar te zijn via een toegankelijk pad. Het gaat onder andere om speelvoorzieningen die vanuit een rolstoel of in een buggy bespeelbaar zijn. In dit geval zijn de klank stammen ideaal. Dit toestel is bespeelbaar wanneer het pad langs deze stammen wordt aangebracht, maar de stammen zouden ook verplaatst kunnen worden langs het pad.</p>

10.1	<ul style="list-style-type: none"> Zorg dat meerder speelvoorzieningen bereikbaar zijn via een rolstoeltoegankelijk pad. 	Red
	<p>De speellocatie is gesitueerd in een stuifzand gebied. Zo'n zandgebied is een top speellocatie, maar voor kinderen in een rolstoel of buggy niet toegankelijk en ook niet toegankelijk te maken. In deze situatie loopt het pad rakelings langs het stuifzand.</p>

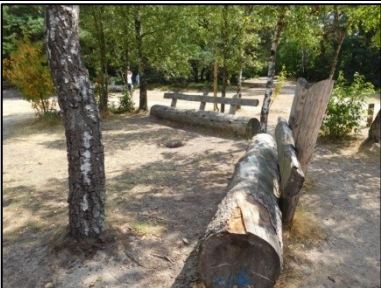
11.	Er is een zithoek van boomstammen, maar deze zithoek is niet bereikbaar met een rolstoel.

11.1	<ul style="list-style-type: none"> Zorg dat iemand met een rolstoel of scootmobiel plaats kan nemen tussen de banken via een berijdbaar pad. 	Red

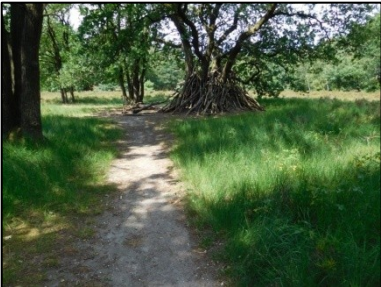
12.	Bij het pad door de heide (D) was op het moment van de schouw een grote boomhut, gebouwd door kinderen, vlak langs een rolstoeltoegankelijk pad. Prachtig, een voorbeeld van toegankelijke Oerr speelnatuur.

12.1	<ul style="list-style-type: none"> Probeer meer van deze gelegenheden te creëren, waar kinderen en ook volwassenen samen kunnen spelen. 		
Meubilair

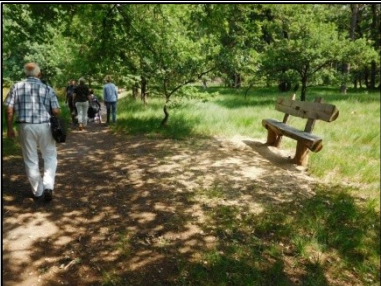
13.	Op een enkele locatie is een zitgelegenheid aangebracht. De banken die wij hebben gezien waren met een rollator of rolstoel niet bereikbaar en naast de banken ontbrak opstelruimte voor een rolstoel of scootmobiel.

13.1	<ul style="list-style-type: none"> Breng om de ca 200 m een bank aan. Zorg dat deze banken bereikbaar zijn via een rolstoeltoegankelijk pad. Zorg dat er naast de bank opstelruimte is voor een rolstoel (0,9 x 1,2 m).

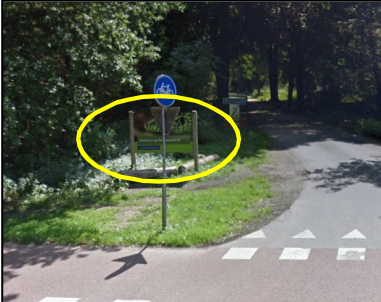
14.	Op het kruispunt Scheidingsweg/Beukenlaan is een duidelijk bord dat de toegang van het natuurgebied aanduidt.

14.1	<ul style="list-style-type: none"> Voldoet. 	Groen

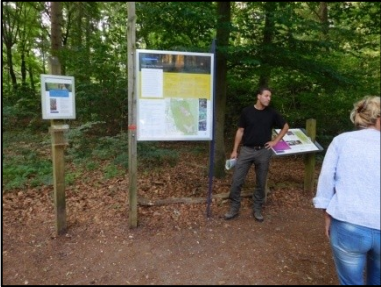
15.	Bij het startpunt aan de Beukenlaan zijn een aantal informatie borden. Over de vormgeving en uitvoering zijn landelijke afspraken gemaakt.

15.1	<ul style="list-style-type: none"> Geen opmerking. 	Wit
