Rapport visitatie 1 oktober 2018

Kaapse bossen

Utrechtse Heuvelrug

Advies van het Kenniscentrum Groen & Handicap betreffende de bereikbaarheid, de toegankelijkheid en het gebruik van voorzieningen van de Kaapse bossen op de Utrechtse Heuvelrug voor mensen met een lichamelijke beperking.

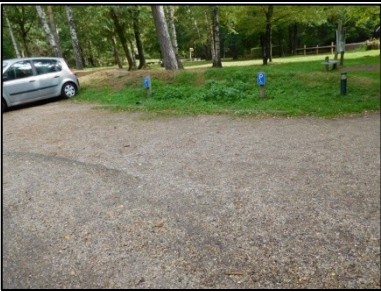
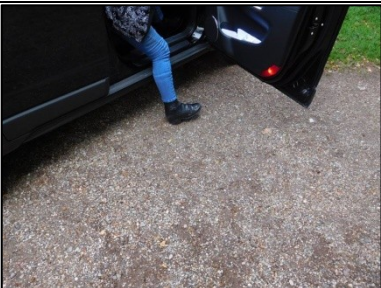
2.	Er zijn 2 smalle gehandicaptenparkeerplaatsen (A) die worden aangegeven met een bord. De parkeerplaatsen horen minimaal 3,5 m breed te zijn. Eén parkeerplaats ligt direct aan het toegangspad. Bij deze parkeerplaats is daardoor altijd voldoende ruimte naast de auto. Dat maakt dat deze parkeerplaats voldoet.

2.1.	<ul style="list-style-type: none"> Voldoet. 	Green
	De ondergrond van de parkeerplaats bestaat uit steenslag/grind. Dit is niet ideaal. De compactheid is net toelaatbaar, maar deze constitutie vraagt wel dat regelmatig gecontroleerd wordt of de parkeerplaats nog berijdbaar is met een rolstoel.

2.2.	<ul style="list-style-type: none"> Controleer elk jaar of de parkeerplaats berijdbaar is met een rolstoel. 	Red

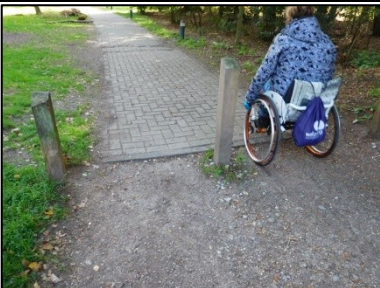
3.	Vanaf de parkeerplaats loopt een klinkerpad (1) naar het theehuis en naar het startpunt van de wandelroute. Deze aansluiting heeft een drempel van ca 5 cm.

3.1.	<ul style="list-style-type: none"> Herbestraat de aansluiting van het klinkerpad en zorg dat er geen drempel is. 	Red

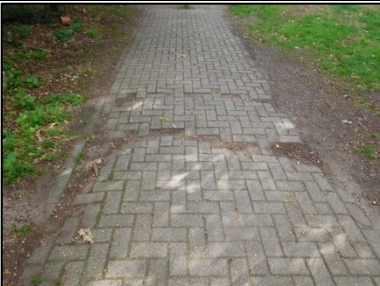
4.	Het klinkerpad is op twee plaatsen verzakt.

4.1.	<ul style="list-style-type: none"> Herbestraat het klinkerpad en zorg dat het vlak is. 		
Wandelroute

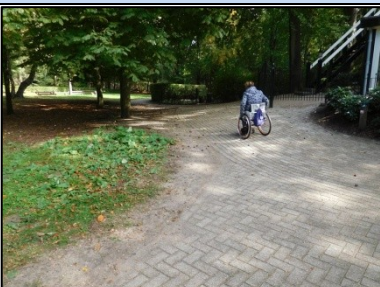
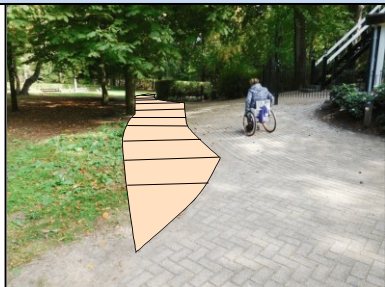
5.	De wandelroute begint voor het theehuis (2). De dwarshelling is daar veel te steil (mag niet steiler zijn dan 2% = 1:50). Naast de klinkers is wel een vrij vlak/horizontaal deel beschikbaar.

5.1.	<ul style="list-style-type: none"> Breng een halfverharding naast de klinkers aan, zodat rolstoelgebruikers deze steile dwarshelling kunnen vermijden.

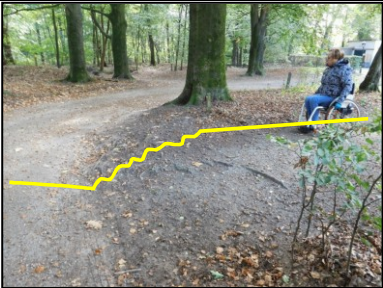
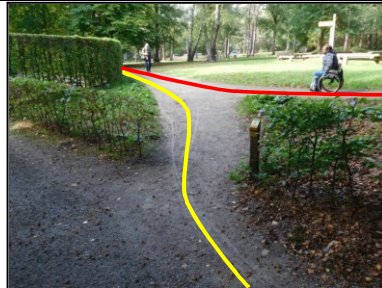
6.	In het begin van het pad bevindt zich een veel te steile helling met boomwortels (3). Dit deel van het pad is niet berijdbaar en zelfs gevaarlijk. Iets eerder loopt wel een vlak pad en de route is daarom simpel aan te passen.

6.1. <ul style="list-style-type: none"> • Verplaats de route (rode lijn) en volg het pad zonder steile hellingen (gele lijn). • Zorg dat wandelaars/rolstoelgebruikers deze route automatisch volgen. Zorg voor een goede bewegwijzering en breng zo mogelijk de halfverharding ook hier aan, zodat het als doorgaande route gezien wordt.

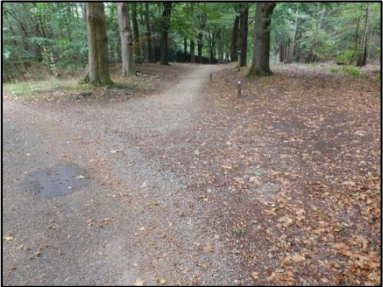
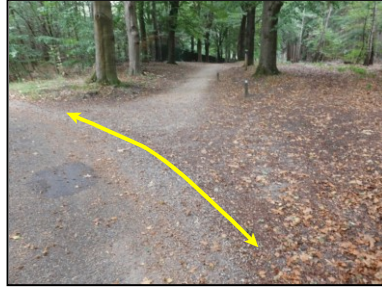
7.	Bij het startpunt steekt men de rijbaan over. Het grind wordt in deze bocht door de auto's op een hoop gereden, waardoor dit een obstakel gaat vormen voor rolstoelgebruikers.

7.1. <ul style="list-style-type: none"> • Verwijder regelmatig het grind aan het begin van het pad.

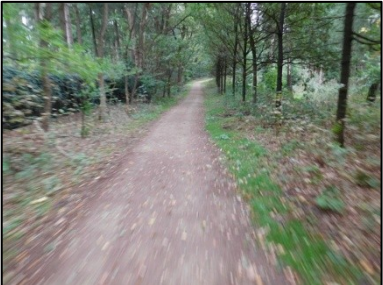
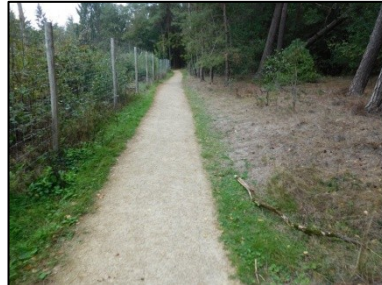
8.	Het rolstoeltoegankelijke wandelpad bestaat uit een halfverharding die vlak en goed berijdbaar is.

8.1. <ul style="list-style-type: none"> • Voldoet.

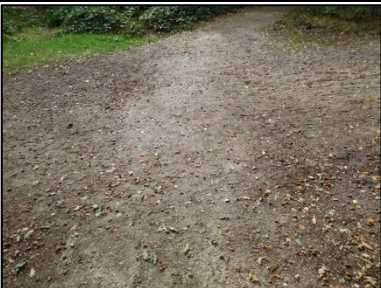
9.	Daar waar het pad andere paden kruist is een korte strook klinkers aangebracht om te voorkomen dat het pad kapot wordt gelopen (6+7). Hier en daar ligt er een laag zand op de klinkers dat weer een obstakel kan vormen voor rolstoelen.

9.1. <ul style="list-style-type: none"> Verwijder regelmatig het zand en de bosgrond van de klinkers 	Red

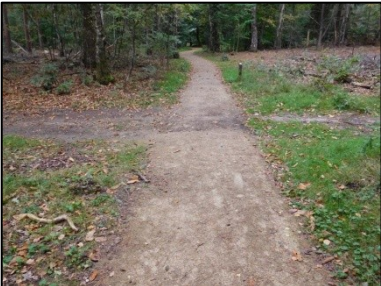
10.	Bij één van de kruisingen (5) ontbreken deze klinkers en is het pad niet vlak meer.

10.1 <ul style="list-style-type: none"> Herstel het pad (nog beter breng hier ook klinkers aan). 	Yellow

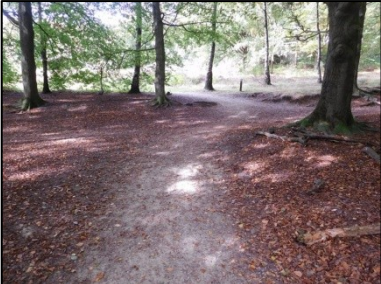
11.	Vlak voor het einde van het pad is een steile helling (8). Niet elke rolstoelgebruiker zal deze zelfstandig kunnen rijden, vaak zal hulp nodig zijn.

11.1 <ul style="list-style-type: none"> Waarschuw rolstoelgebruikers dat het pad vrij steile hellingen heeft. 	Red

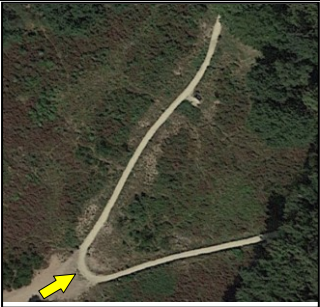
12.	Het pad over de heide voor het theehuis ligt over een zandhelling en is in de bocht (9) gevoelig voor slijtage.

12.1	<ul style="list-style-type: none"> Controleer enkele keren per jaar of dit deel van het pad nog vlak en goed berijdbaar is. 	<div style="background-color: red; width: 100%; height: 100%;"></div>
	In de binnenbocht was een kuil die waarschijnlijk door honden gegraven wordt.	12.2	<ul style="list-style-type: none"> Breng aan de binnen en de buitenzijden materiaal aan dat voorkomt dat honden hier zand kunnen weggraven. Mogelijk kan onder het zand verankerd gaas dit graven voorkomen.

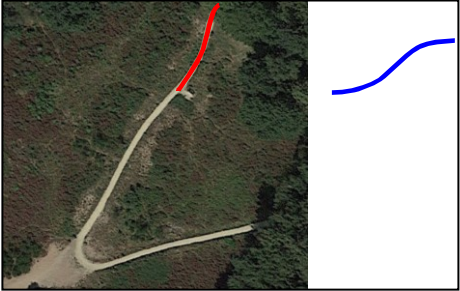
13.	Aan het einde van het pad (10) is een steile helling (rode lijn). De blauwe lijn geeft het dwarsprofiel van deze helling aan. Door de parabolische vorm ontstaat een hellingshoek die ongeschikt is voor mensen in een handbewogen rolstoel. Niet elke rolstoelgebruiker zal deze zelfstandig kunnen rijden, vaak zal hulp nodig zijn.

13.1	<ul style="list-style-type: none"> Waarschuw rolstoelgebruikers dat het pad vrij steile hellingen heeft. 	<div style="background-color: red; width: 100%; height: 100%;"></div>

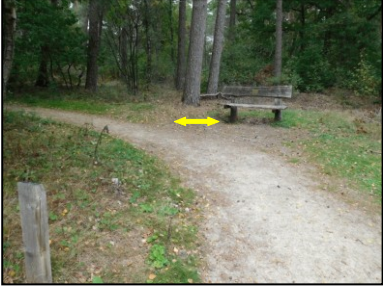
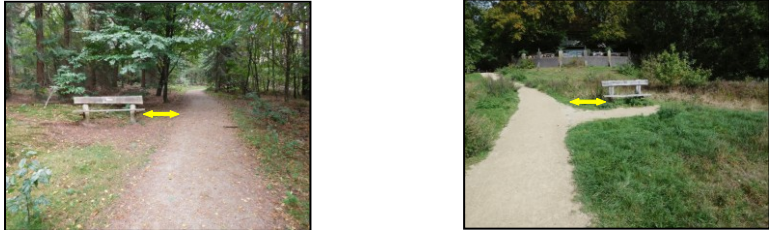
14.	Langs de rolstoeltoegankelijke route zijn enkele banken aangebracht. Deze bevinden zich dwars op de looproute. Wij adviseren om naast de bank een berijdbaar vlak aan te brengen zodat een rolstoel of scootmobiel naast de bank plaats kan nemen. Door de opstelling van de banken is dat hier eigenlijk al het geval.

14.1 <ul style="list-style-type: none"> Maak de ruimte naast de banken iets vlakker zodat er makkelijk een rolstoel naast kan rijden.

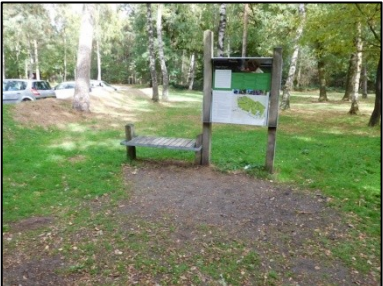
15.	Er ontbreekt een halfverharding/verharding voor de informatieborden (1).

15.1 <ul style="list-style-type: none"> Het gras is redelijk berijdbaar met een rolstoel, maar het zou beter zijn om een halfverharding/verharding aan te brengen of om de borden naar het pad te verplaatsen. 	Oranje

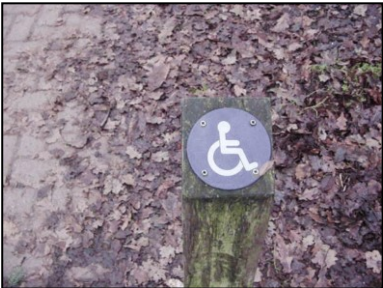
16.	De rolstoeltoegankelijke route wordt nu met pictogrammen van een rolstoel bewegwijzerd.

16.1 <ul style="list-style-type: none"> Omdat er sprake is van een gewone route die voor iedere wandelaar geschikt is en ook voor rolstoelgebruikers, adviseren wij om in alle informatie en op de informatieborden aan te geven dat er sprake is van een gewone wandelroute die ook geschikt is voor rolstoelgebruikers. Geef deze route op een normale manier aan (bijvoorbeeld 'de rode route'). 	Oranje

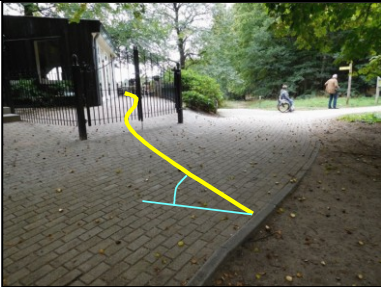
17.	Het toegangspad naar het theehuis heeft een zeer steile helling.

17.1	<ul style="list-style-type: none"> Herbestraat het toegangspad en zorg dat de hellingshoek minder steil is. 	Yellow

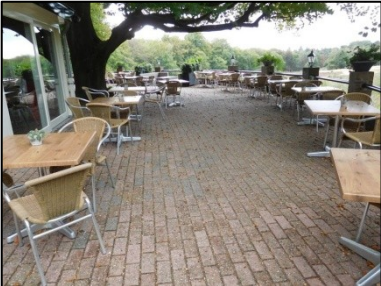
18.	Het terras is vlak en goed berijdbaar en de tafels zijn onderrijdbaar met een rolstoel.

18.1	<ul style="list-style-type: none"> Voldoet. 	Green

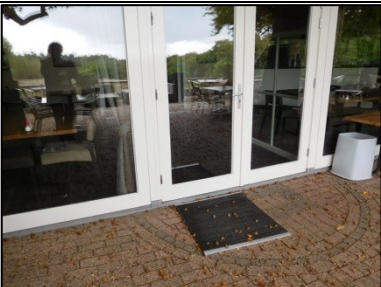
19.	De toegangsdeur heeft een drempel van ca 6 cm (drempels tot 20 mm zijn acceptabel). De mat kan een hulpmiddel zijn voor rolstoelen om deze 6 cm te overbruggen, maar de mat is eigenlijk te smal voor rolstoelen.

19.1	<ul style="list-style-type: none"> Herbestraat de entree en zorg dat de drempel maximaal 20 mm hoog is of breng een mat aan die voldoende breed is voor rolstoelen (ca 1 m). 	Red

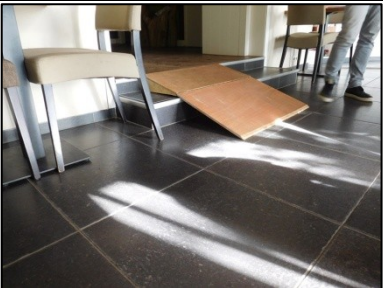
() = geeft locatie op de plattegrond aan.		Essentieel voor toegankelijkheid		Red
		Urgent maar van iets lagere orde		Yellow
		Minder urgent		Blue
		Voldoet al		Green
		Geen opmerking/geen prioriteit		White
No	Onderwerp	no	Advies	Prioriteit
20.	<p>De toiletten zijn bereikbaar via 2 traptreden. Er is een losse helling beschikbaar, maar deze is ongeschikt voor rolstoelen en rollators. Er ontbreekt een rolstoeltoegankelijk toilet.</p>

20.1	<ul style="list-style-type: none"> Geen advies.
