**Rapport visitatie 15 april 2019**

# **Leuvenumse bos 1**

Ermelo

## **Advies van het Kenniscentrum Groen & Handicap betreffende de bereikbaarheid, de toegankelijkheid en het gebruik van voorzieningen van natuurgebied Leuvenumse bos te Ermelo voor mensen met een lichamelijke beperking.**

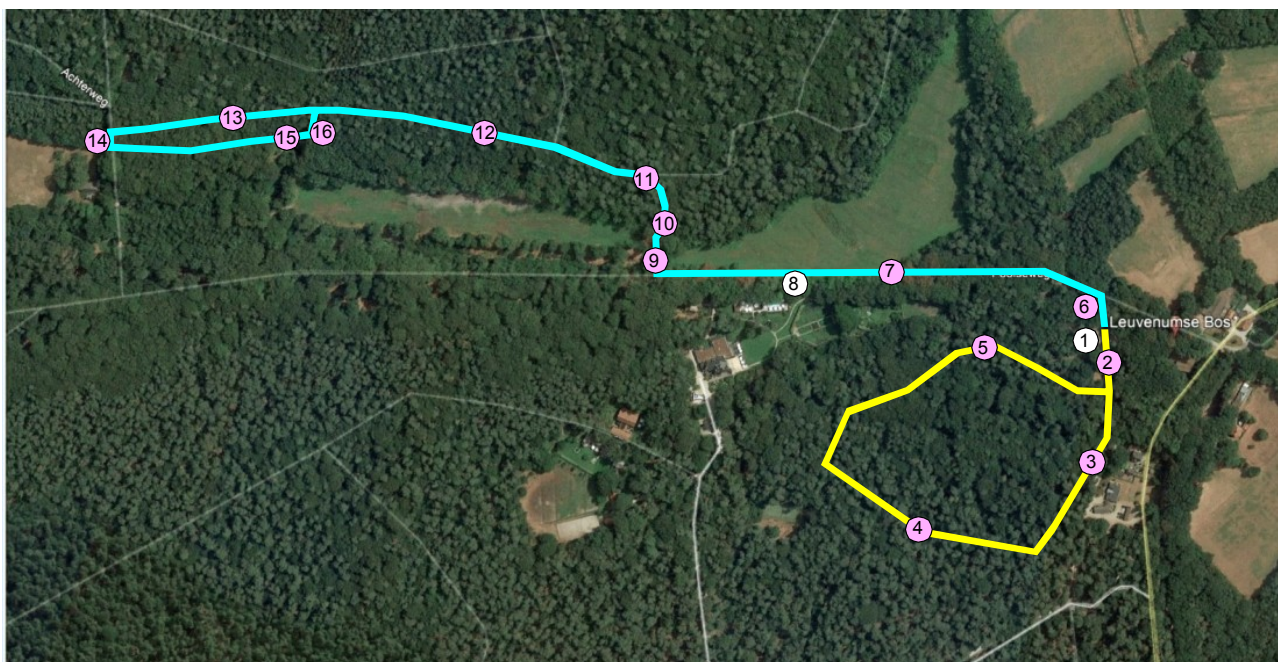
## Overzicht terrein

In het Leuvenumse Bos zijn twee rolstoeltoegankelijke routes.

Eén route (geel) die ca 1 km lang is en door een glooiend wat eentonig bos voert.

En een tweede route (blauw) die ca 2 km lang is. Het eerste deel (350 m) van deze route voert over een smal asfalt rijwielpad. Op mooie dagen, wanneer er veel fietsers zijn, zal dit pad druk en lastig te berijden zijn. Het tweede deel van deze route is afwisselend, glooiend en avontuurlijk en volgt de Leuvenumse beek.

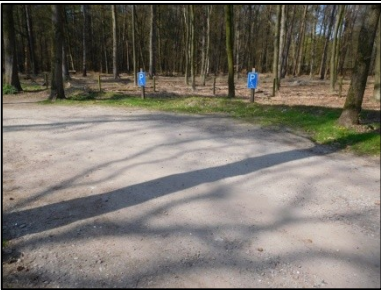
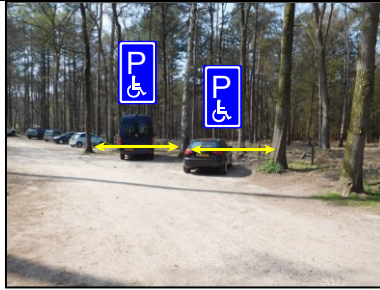
2.	Op de parkeerplaats (1) zijn twee parkeerplaatsen aangeduid met verkeersbord E6. Deze parkeerplaatsen zijn te klein.

2.1.	<ul style="list-style-type: none"> <li>Verplaats deze gehandicapten parkeerplaatsen ca 20 m. Er zijn 2 parkeerplaatsen tussen de bomen Die geschikt zijn om schuin te parkeren en qua grootte voldoen. De bomen bakenen de parkeerplaatsen af en een grondmarkering is niet nodig.

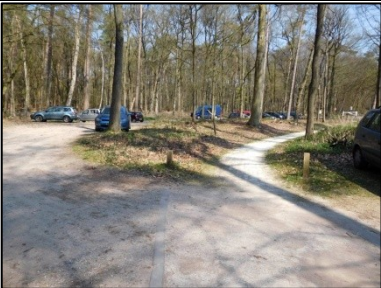
3.	Vanaf de parkeerplaats is een wandelpad met een afwerking van NobreCal. De aansluiting vanaf de algemene gehandicapten parkeerplaatsen is hobbelig.

3.1.	<ul style="list-style-type: none"> <li>Zorg dat er vanaf de algemene gehandicapten parkeerplaatsen een vlak en goed berijdbaar pad (rijbaan) is dat aansluit op het wandelpad.</li> </ul>	Yellow

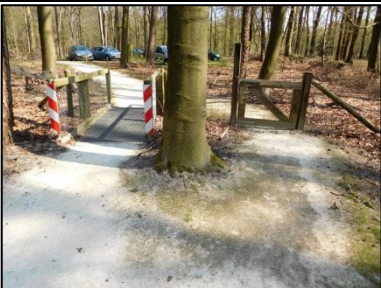
4.	<p>Na de parkeerplaats is een sluis (2) bestaande uit een veerooster en een klaphek. Het is duidelijk dat de meeste bezoekers het veerooster gebruiken waardoor het pad bij het klaphek minder belopen wordt en aangetast is. Rolstoel- en rollatorgebruikers zijn niet in staat om over een veerooster te rijden. Rolstoel- en rollator- en scootmobielgebruikers zijn niet of nauwelijks in staat om zelfstandig een klaphek te bedienen.</p>

4.1.	<ul style="list-style-type: none"> <li>Zorg dat de afwerking van het pad via het hek vlak en goed berijdbaar is.</li> </ul>	Red

4.2.	<ul style="list-style-type: none"> <li>Vervang het hek door een licht bedienbaar hek.</li> </ul> <p>* Dit is een advies voor de toekomst, omdat er op het moment van het schrijven van dit rapport nog geen geschikte oplossingen zijn ontwikkeld.</p>

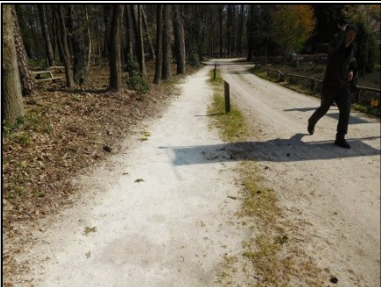
5.	<p>Nabij het kantoor van Natuurmonumenten heeft het pad rafelige kanten (3). We zien sporen van paarden en van een tractor. Dit deel van het pad was tijdens de schouw wel berijdbaar.</p>

5.1.	<ul style="list-style-type: none"> <li>Geef duidelijk aan dat paarden niet op de paden mogen lopen omdat deze paden voor rolstoelen zijn ingericht.</li> </ul>	Red

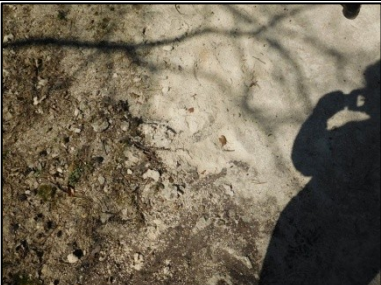
6.	<p>Het pad van NobreCal is grotendeels berijdbaar, maar de stabiliteit/structuur laat te wensen over. Op sommige plekken valt het materiaal uit elkaar en ontstaan een lossen structuur. Het is duidelijk dat dit materiaal regelmatig onderhoud vraagt.</p>

6.1.	<ul style="list-style-type: none"> <li>Blaas de paden regelmatig schoon.</li> <li>En herstel de zwakke delen van het pad.</li> </ul>	Red

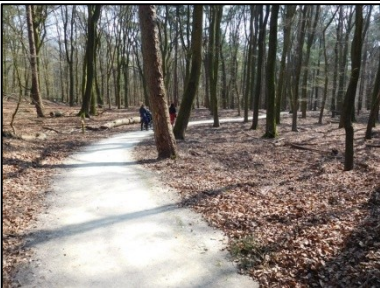
7.	De wandeling overbrugd een hoogteverschil en het pad heeft een lange flauwe helling (4). Een handbewogen rolstoelgebruiker en een rollatorgebruiker zal hier moeite mee hebben.

7.1.	<ul style="list-style-type: none"> <li>• Informeer bezoekers via de website en via brochures dat het pad glooiend is en dat er hellingen zijn.</li> </ul>	Red

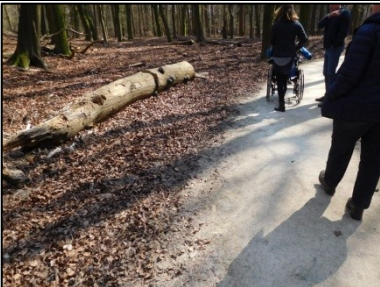
8.	Het bos is eentonig en er is weinig afwisseling op een enkele stam na die langs het pad is aangebracht.

8.1.	<ul style="list-style-type: none"> <li>• Probeer de wandeling hier en daar iets afwisselender te maken (meer beleving).</li> </ul>	Blue

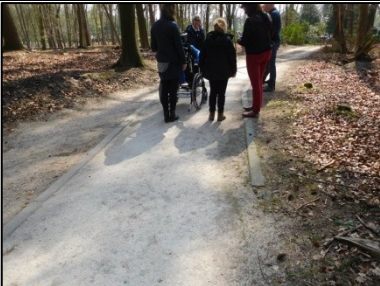
9.	Bij de kruising met een rijbaan (5) is het pad keurig voorzien van opsluitbanden, waardoor de halfverharding niet wordt aangetast.

9.1.	<ul style="list-style-type: none"> <li>• Voldoet.</li> </ul>	Green

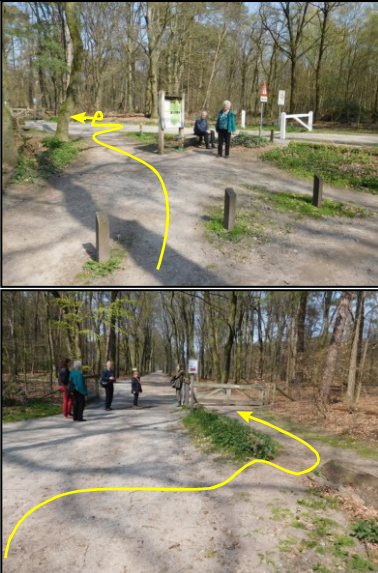
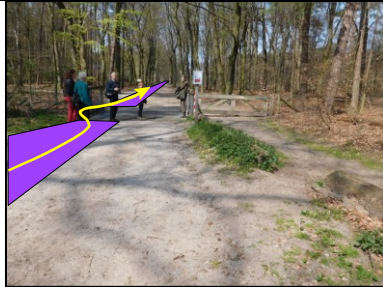
10.	<p>Direct achter het startpunt is een veerooster (6) aangebracht. Veeroosters zijn ongeschikt voor de rollator, rolstoel en voor veel scootmobielen. Op het veerooster sluit een fietspad van asfalt aan.</p> <p>Naast het veerooster is een breed klaphek aangebracht. Met hulp kan een rolstoelgebruiker dit hek via een zandpad passeren. Maar ook zand pad is ongeschikt.</p>

<p>10.1</p> <ul style="list-style-type: none"> <li>Zorg dat rolstoelgebruikers het veerooster kunnen passeren. Breng bijvoorbeeld aan de zijde van het fietspad een nieuwe sluis aan.</li> </ul>

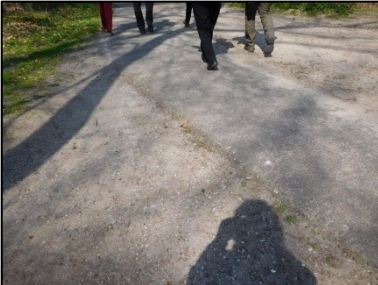
11.	<p>Het eerste deel van het wandelpad bestaat uit een smal fietspad van asfalt (7). Er is weinig passeerruimte en wanneer er veel fietsers zijn is dit een onaangenaam pad voor rolstoelgebruikers.</p>

<p>11.1</p> <ul style="list-style-type: none"> <li>Geef aan beide zijde van het asfaltpad (waar dat gecombineerd wordt met het wandelpad) duidelijk aan dat dit een gecombineerde fiets-/ rolstoel-/wandelroute betreft. Zodat fietsers zich bewust van zijn en de rolstoelgebruikers iets meer ruimte geven.</li> </ul>	Red

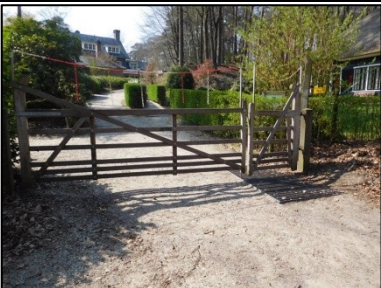
12.	Na ca 200 m is een afslag (8) naar Hotel het Roode Koper. Het toegangshek is voorzien van een veerooster dat ongeschikt is voor rolstoelgebruikers. Op het terrein zelf zijn hobbelige en steile paden die eveneens ongeschikt zijn voor rolstoelgebruikers.

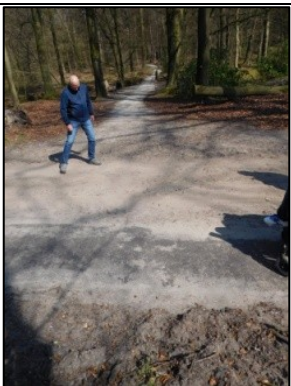
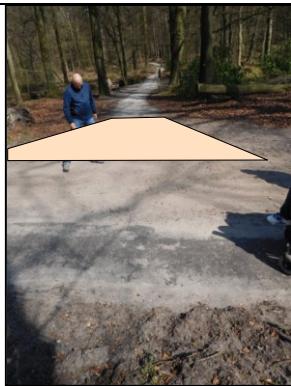
13.	Na 250 m slaat het pad rechts af over de zandweg, die hier voorzien is van betonnen platen waardoor dit deel van het pad goed berijdbaar is (9). Deze betonnen platen zijn niet overal aangebracht waardoor de aansluiting met het wandelpad mul en niet berijdbaar is.

13.1	<ul style="list-style-type: none"> <li>Voorzie het mulle deel van de aansluiting met het wandelpad eveneens van een verharding.</li> </ul>

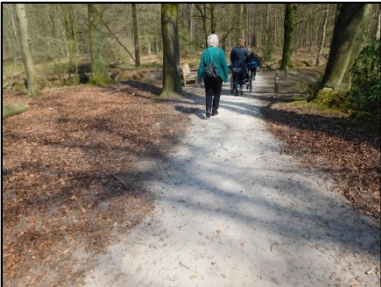
14.	Het pad door het bos en langs de beek bestaat uit een goede berijdbare halfverharding (gralux ?).

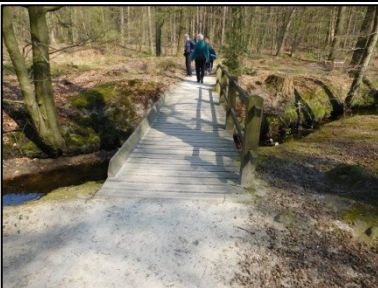
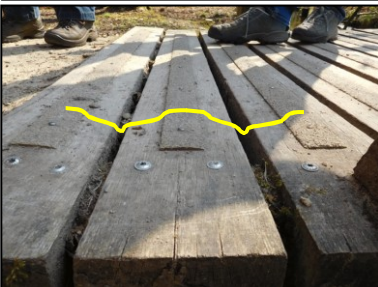
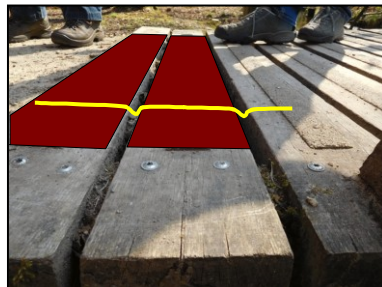
15.	In de wandelroute bevinden zich meerdere bruggen(10). Deze bruggen zijn voorzien van een smalle antisliplaag die een paar mm hoog is en in combinatie met de sleuven een hinderlijke trilling veroorzaakt wanneer een rolstoel de brug passeert.

15.1	<ul style="list-style-type: none"> <li>Voorzie de houten brugdelen over de volle breedte van een antislip zodat er slechts één smalle gleuf (20 mm) overblijft en de hinderlijke trilling minimaal is.</li> </ul>

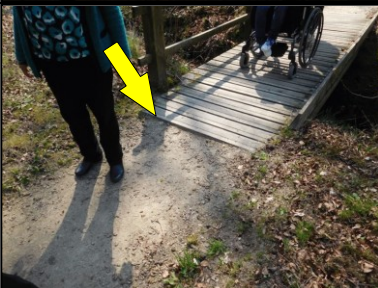
16.	Het pad sluit bij een aantal bruggen met een hinderlijke drempel aan. Drempels mogen maximaal 20 mm zijn, maar het is wenselijk dat er geen drempels zijn.

16.1	<ul style="list-style-type: none"> <li>Zorg dat de paden zonder drempel aansluiten op de bruggen.</li> </ul>	Red

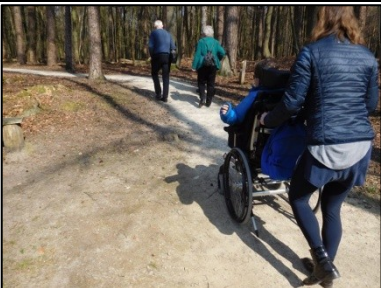
17.	Direct na de bruggen heeft het pad een bijzonder steile helling (11).

17.1	<ul style="list-style-type: none"> <li>Geef op de website en in brochures aan dat dit pad een steile helling heeft waar mogelijk enige hulp nodig is.</li> </ul>	Red

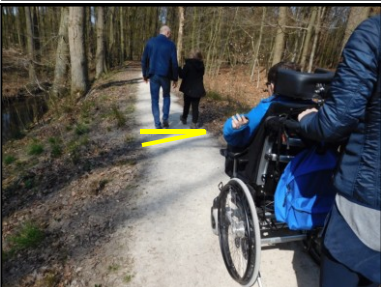
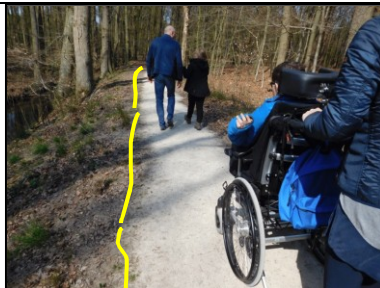
18.	Het pad heeft langs de beek een steile dwarshelling (12) waardoor de rolstoel geneigd is om de beek in te rijden. Dwarshellingen mogen nooit steiler dan 1:50 zijn.

18.1	<ul style="list-style-type: none"> <li>Zorg dat de dwarshelling minder steil is en breng extra materiaal aan en zorg dat dit voldoende verhard is.</li> </ul>	Red

18.2	<ul style="list-style-type: none"> <li>Breng aan de zijde van de beek stammen aan die als afrijbeveiliging dienen (gele lijn).

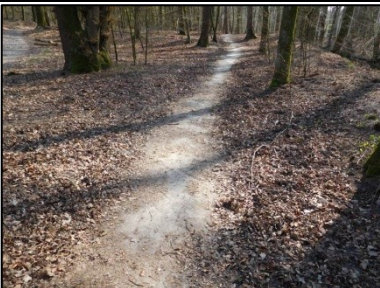
19.	Vlak voor de brug over de beek (13) verdwijnt het pad enigszins onder de bladeren. Dat komt waarschijnlijk door het wroeten van de zwijnen. Nu is de uitstraling van een breed schoongeblazen pad weinig natuurlijk, maar het is wel van belang dat het pad goed herkenbaar en goed berijdbaar blijft.

19.1	<ul style="list-style-type: none"> <li>Blaas het pad regelmatig schoon.</li> </ul>	<div style="background-color: red; width: 10px; height: 10px;"></div>

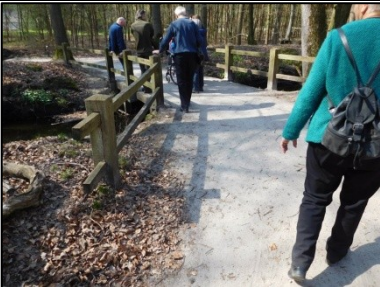
20.	De brug over de beek voldoet (14). Dit zou een mooie locatie zijn voor een zitgelegenheid.

20.1	<ul style="list-style-type: none"> <li>Voldoet.</li> </ul>		<div style="background-color: yellow; width: 10px; height: 10px;"></div>

20.2	<ul style="list-style-type: none"> <li>Breng een bank aan.</li> </ul>				
21.	Direct na de brug verdwijnt het pad enigszins onder de bladeren.

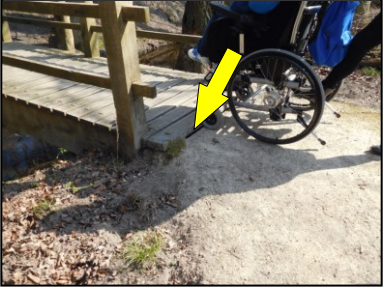
22.	Vlak voor de volgende brug heeft het pad een steile helling en een steile dwarshelling (15).	22.1	<ul style="list-style-type: none"> <li>Breng extra halfverharding aan en zorg voor een vlak berijdbaar pad zonder dwarshelling.</li> </ul>	
	Bij deze brug sluit het pad met een drempel aan (16).

22.2	<ul style="list-style-type: none"> <li>Zorg dat de brug zonder drempel aansluit op het pad. Waarschijnlijk is het nodig om een extra plank aan te brengen om te voorkomen dat de halfverharding wegspoelt.</li> </ul>	
<b>Startpunt en bewegwijzering</b>

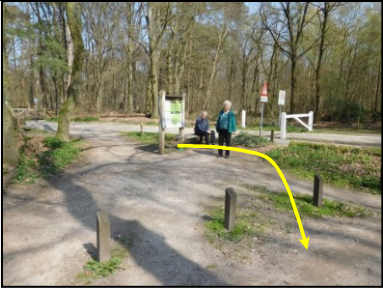
23.	Er ontbreekt een logische aansluiting van het startpunt met beide paden. Overweeg om het startpunt naar het verbindingspad te verplaatsen.	23.1	<ul style="list-style-type: none"> <li>Zorg voor een logische en goede verbinding van het startpunt met beide paden.</li> </ul>

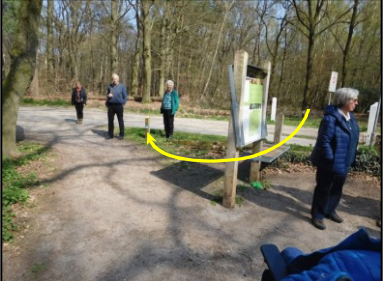
24.	De bewegwijzering bevindt zich achter het bord met de plattegrond en is niet meteen zichtbaar en vindbaar.	24.1	<ul style="list-style-type: none"> <li>Zorg dat de bewegwijzering staande voor de plattegrond zichtbaar is.</li> </ul>

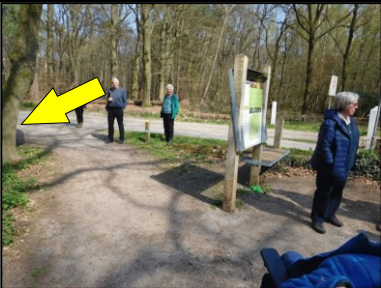
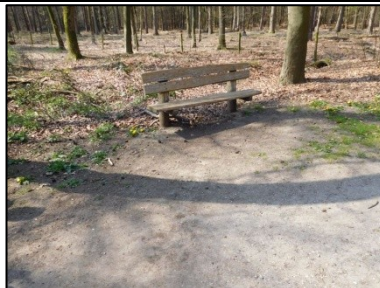
25.	Direct na het startpunt is een bank aangebracht, die niet zichtbaar is vanaf het startpunt.

25.1	<ul style="list-style-type: none"> <li>Verplaats de bank, zorg dat deze zichtbaar is vanaf het startpunt. Zorg dat deze bereikbaar is en zorg dat een rolstoelgebruiker naast de bank plaats kan nemen.</li> </ul>

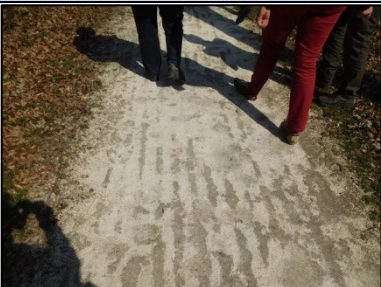
26.	Over de parkeerplaats loopt een wandelpad naar en vanaf het startpunt van de wandelingen. Dit pad is goed berijdbaar maar ziet er wat gehavend uit.

26.1	<ul style="list-style-type: none"> <li>Blaas de paden regelmatig schoon.</li> </ul>		Red
<b>Meubilair</b>

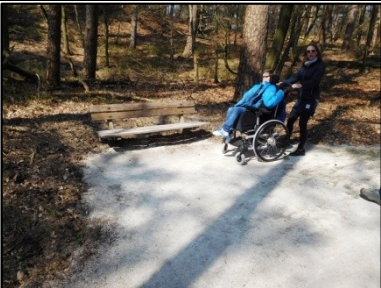
27.	Langs de route is een beperkt aantal banken. Niet alle banken zijn geschikt voor mensen met een rollator of rolstoel.

27.1	<ul style="list-style-type: none"> <li>Breng tenminste om de 200 m een bank aan, met uitzicht op de natuur.</li> <li>Zorg dat de banken via een vlak pad bereikbaar zijn met een rolstoel en dat een rolstoel naast de bank plaats kan nemen.</li> </ul>
