Rapport visitatie 17 mei 2018
Nationaal Park
Loonse en Drunense Duinen
(versie 08-06-2018)

Advies van het Kenniscentrum Groen & Handicap betreffende de bereikbaarheid, de toegankelijkheid en het gebruik van voorzieningen van Nationaal Park Loonse en Drunense Duinen voor mensen met een lichamelijke beperking.

4. Bevindingen en advies route 'Rustende Jager'

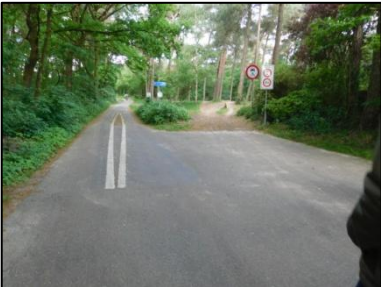
1.	De wens vanuit Natuurmonumenten is om de wandeling links van restaurant de Rustende Jager te straten. Daardoor wordt het drukke fietspad aan de rechterzijde ontlast.

1.1.	<ul style="list-style-type: none"> Geen advies.

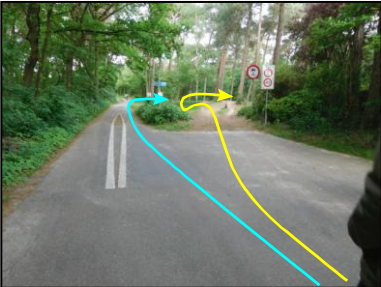
2.	De geasfalteerde rijbaan loopt iets door en splitst zich in een fietspad en een voetpad (2). Het voetpad loopt over een heuvel met een steile helling (gele lijn). Door het voetpad iets later te starten kan men het hoogteverschil omzeilen (blauwe lijn).

2.1.	<ul style="list-style-type: none"> Laat het voetpad iets verder starten (blauwe lijn) om steile hellingen te voorkomen. Verbreed het eerste deel van het fietspad, zodat voetgangers iets meer ruimte hebben. 	Red

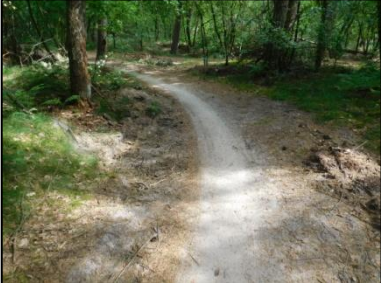
3.	Door het bos loopt een smal kronkelig vrij vlak liggend wandelpad (3).

3.1.	<ul style="list-style-type: none"> Dit pad komt in aanmerking als onderdeel van een toegankelijke route, mits er een goede verharding of halfverharding wordt aanbracht. 	Red

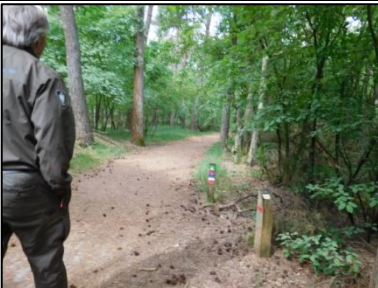
4.	Bij (4) is sprake van een iets breder vlak bospad.

4.1.	<ul style="list-style-type: none"> Dit pad komt in aanmerking als onderdeel van een toegankelijke route, mits er een goede verharding of halfverharding wordt aanbracht. 	Red

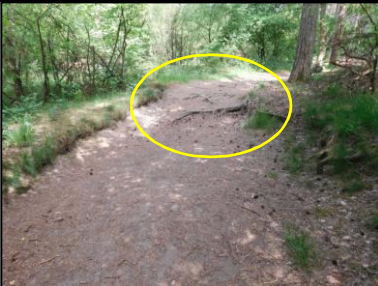
5.	Hier en daar versperren boomwortels de doorgang (5). Voor rolstoelgebruikers is dit niet berijdbaar.

5.1.	<ul style="list-style-type: none"> Wanneer een verharding of halfverharding wordt aanbracht moet worden voorkomen dat boomwortels door het pad groeien.

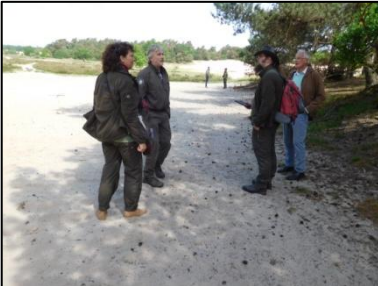
6.	Bij (6) is een mogelijkheid om een uitkijkpunt aan te brengen. Hier is extra ruimte (verharding) nodig om te kunnen keren.

6.1.	<ul style="list-style-type: none"> Zorg voor voldoende manoeuvreerruimte (berijdbaar) zodat rolstoelgebruikers kunnen keren. 	
	Deze locatie komt in aanmerking voor het plaatsen van een bank.	6.2.	<ul style="list-style-type: none"> Breng een bank aan en zorg dat deze via een berijdbaar pad bereikbaar is. Zorg dat een rolstoelgebruiker naast de bank kan staan. 	Yellow

No		Onderwerp	no	Advies	Prioriteit
		() = geeft locatie op de plattegrond aan.		Essentieel voor toegankelijkheid	Red
				Urgent maar van iets lagere orde	Yellow
				Minder urgent	Blue
				Voldoet al	Green
				Geen opmerking/geen prioriteit	White
		Deze locatie komt in aanmerking om informatie over het gebied te geven.	6.3.	<ul style="list-style-type: none"> Breng een informatiebord aan met info over de stuifduinen. Zorg dat dit informatiebord bereikbaar is met een rolstoel. 	Blue

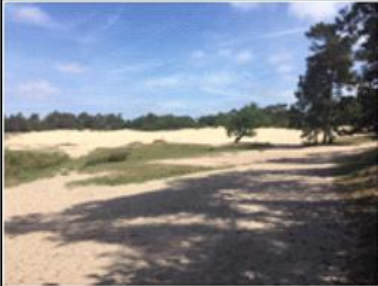
7.	Voor het 2 ^e uitkijkpunt (8) geldt hetzelfde.

7.1.	<ul style="list-style-type: none"> Zorg voor voldoende manoeuvreerruimte (berijdbaar) zodat rolstoelgebruikers kunnen keren. 	Red
	Deze locatie komt in aanmerking voor het plaatsen van een bank.		7.2.	<ul style="list-style-type: none"> Breng een bank aan en zorg dat deze via een berijdbaar pad bereikbaar is. Zorg dat een rolstoelgebruiker naast de bank kan staan. 	Yellow
	Deze locatie komt in aanmerking om informatie over het gebied te geven.		7.3.	<ul style="list-style-type: none"> Breng een informatiebord aan met info over de stuifduinen. Zorg dat dit informatiebord bereikbaar is met een rolstoel. 	Blue

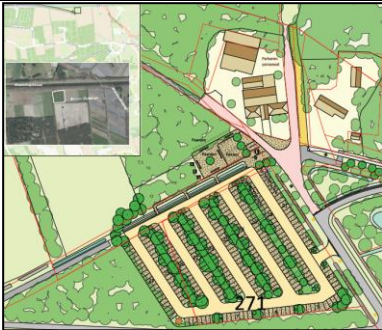
10.	Er zijn plannen om de parkeerplaats bij de Rustende Jager te vernieuwen en om meerdere gehandicaptenparkeerplaatsen aan te brengen.

10.1	<ul style="list-style-type: none"> Breng op de parkeerplaats bij restaurant de Rustende Jager meerdere gehandicaptenparkeerplaatsen aan. 	Red

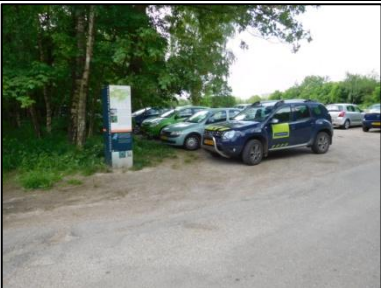
13.	Het is belangrijk dat alle voorzieningen langs de paden ook bereikbaar en zichtbaar zijn voor mensen met loophulpmiddelen.

13.1	<ul style="list-style-type: none"> Verplaats de informatiezuil naar de weg of breng een verharding aan naar en om de infozuil.

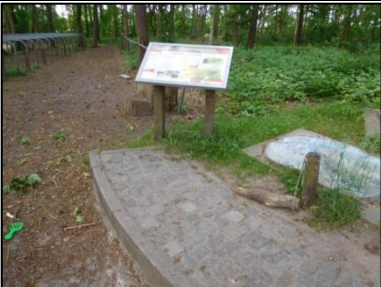
14.	Bij (2) is een informatiebord en zijn een aantal objecten op een verhoging aangebracht die onbereikbaar is voor mensen met loophulpmiddelen.

14.1	<ul style="list-style-type: none"> Nivelleer het hoogteverschil en zorg dat iedereen bij het informatiebord kan komen en de objecten kan bekijken. 	
Informatie

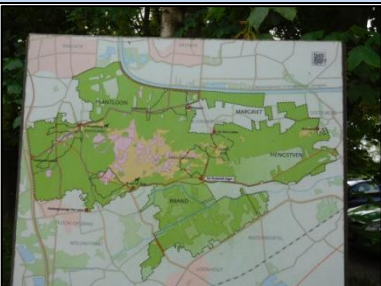
15.	Veel mensen hebben moeite om er achter te komen dat er voorzieningen voor mensen met beperkingen zijn. Soms zijn mensen daar ook helemaal niet mee bezig. Wanneer op informatieborden de aanwezigheid van voorzieningen wordt vermeld zal dat een eye opener zijn (denk aan gehandicaptenparkeerplaatsen, een rolstoeltoegankelijk toilet en natuurlijk toegankelijke wandelpaden en uitkijkpunten).

15.1	<ul style="list-style-type: none"> Geef alle voorzieningen voor gehandicapten op elke plattegrond, brochure en website aan. Dat kan met behulp van kleine pictogrammen.

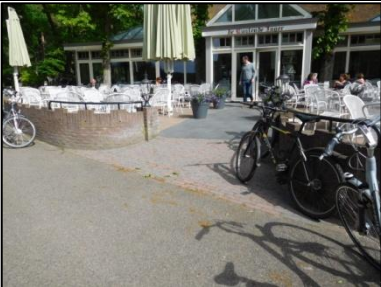
() = geeft locatie op de plattegrond aan.		Essentieel voor toegankelijkheid	Red		
		Urgent maar van iets lagere orde	Yellow		
		Minder urgent	Blue		
		Voldoet al	Green		
		Geen opmerking/geen prioriteit	White		
No	Onderwerp	no	Advies	Prioriteit	
Restaurant de Rustende Jager					
16.	De hellingshoek naar het terras is vrij steil. Er is een alternatief wanneer men iets doorloopt, maar dat is geen logische looproute.

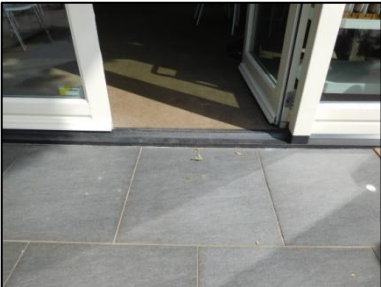
16.1	<ul style="list-style-type: none"> Geen advies. 	
17.	De toegangsdeur heeft een drempel van ca 3 + ca 2 cm, dat is te hoog.

17.1	<ul style="list-style-type: none"> Laat de vloertegels schuin oplopen of breng een oploophorzel aan zodat de drempel minder dan 20 mm is. 	Red
18.	De serre is goed bereikbaar, de tafels zijn onderrijdbaar met een rolstoel, er is manoeuvreerruimte.

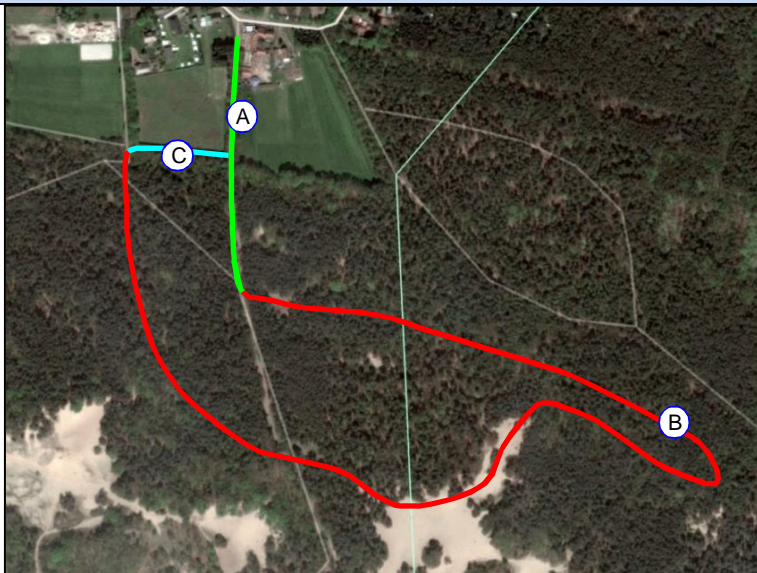
21.	<p>Vanuit de Drie Linden is een wandelroute geschouwd (gele lijn) waarbij wij het volgende hebben geconstateerd;</p> <ul style="list-style-type: none"> Het fiets/voetpad (A) zou geschikt zijn als onderdeel van de route. Het fietspad is erg druk en het zou raadzaam zijn om een apart toegankelijk voetpad aan te brengen. Wandelpad (B) komt door de grote hoogteverschillen en de enorme ingrepen die in het landschap moeten worden gemaakt om hellingen met een juiste hellingshoek aan te brengen niet in aanmerking voor een toegankelijk pad. Pad (C) is een recht pad langs een akker. Door de verdiepte ligging heeft dit pad een bijzondere beleving. Het pad zou in aanmerking kunnen komen als onderdeel van een toegankelijke route.

<ul style="list-style-type: none"> De ingreep om deze route toegankelijk te maken is zeer groot. De route doorkruist voortdurend de habitat grenzen. Er zijn geen alternatieven gevonden om een geschikte route aan te brengen. 	21.1	<ul style="list-style-type: none"> Met de kennis die wij tijdens de schouw hebben opgedaan, adviseren wij om deze route <u>niet</u> aan te passen.
