Rapport visitatie 12 juli 2019

Natuurgebied St. Pietersberg

Maastricht
(versie 16-08-2019)

Advies van het Kenniscentrum Groen & Handicap betreffende de bereikbaarheid, de toegankelijkheid en het gebruik van voorzieningen van natuurgebied St. Pietersberg te Maastricht voor mensen met een lichamelijke beperking.

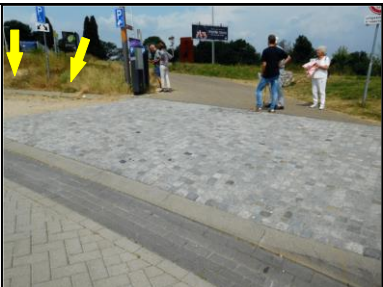
2.	<p>Bij de toegangsweg (4) naar de caponieres zijn 2 smalle algemene gehandicapten parkeerplaatsen (AGP) aangebracht. Naast de geparkeerde auto moet ruimte zijn voor een rolstoel, daarom dient een AGP minimaal 3,5 m breed te zijn.</p>

2.1.	<ul style="list-style-type: none"> Verplaats de AGP's naar de overzijde. Wanneer deze parkeerplaatsen direct aansluiten op het middenpad is er tussen de parkeerplaatsen op het voetpad ruimte naast de auto voor een rolstoel en is alleen verkeersbord E6 nodig en kan een markering op het wegdek achterwegen blijven.

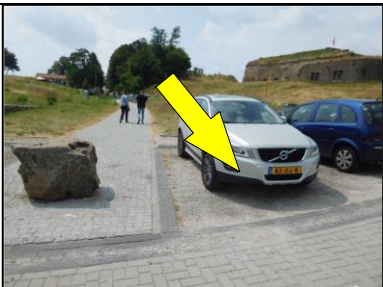
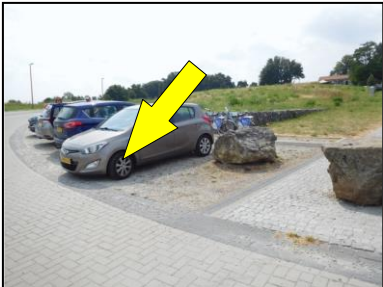
3.	Voor elke parkeerplaats is een watergoot aangebracht. Zo'n verdiepte goot is zeer hinderlijk voor rolstoelgebruikers en kan problemen opleveren voor een rolstoellift of helling aan de achterkant van een auto of een busje.

3.1. <ul style="list-style-type: none"> Ter plaatse van elke AGP dient de watergoot vlak bestraat te worden.

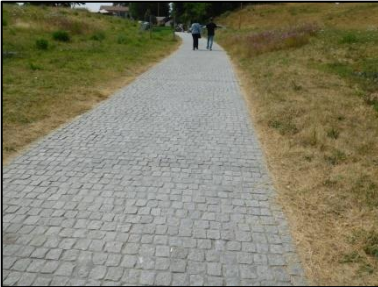
4.	Het voetpad dwars door het parkeerterrein (3) bestaat uit hobbelige natuurstenen. Dit materiaal is ongeschikt voor rollators en rolstoelen. Gelukkig is er een geschikte alternatieve route via de rijbaan die uit vlakke klinkers bestaat.

4.1. <ul style="list-style-type: none"> Vervang de natuurstenen door een vlak berijdbaar materiaal. 		Blue

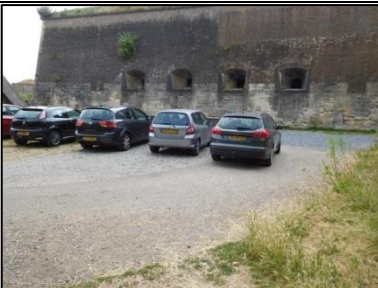
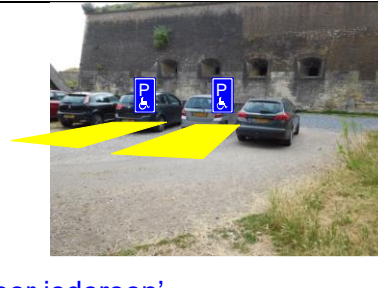
5.	Het fort en de caponieres zijn bereikbaar via een geasfalteerde weg met een vrij steile helling die voor handbewogen rolstoelen ongeschikt is. Naast de caponieres (1), die verbouwd gaan worden, is ruimte om meerdere algemene gehandicapten parkeerplaatsen (AGP) aan te brengen.

5.1. <ul style="list-style-type: none"> Breng naast de caponieres minimaal 2 AGP's aan en voorzie deze van een opvallende markering zodat de breedte goed zichtbaar is. zie ook 'Voetpaden voor iedereen'.

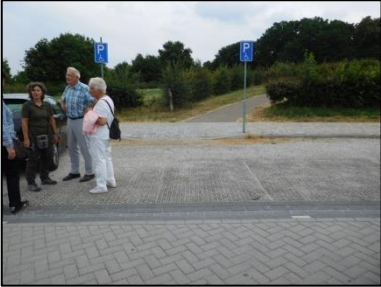
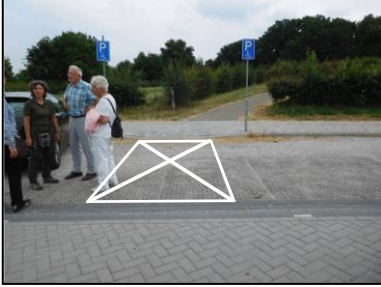
6.	Er zijn 2 AGP's (6) aansluitend op het toegangspad naar Grot Noord en naar Chalet Bergrust. De parkeerplaatsen zijn niet gemarkeerd, waardoor de kans bestaat dat auto's dicht op elkaar parkeren en een rolstoelgebruiker niet bij zijn/haar auto kan komen. Ook bestaat de kans dat een auto voor de oprit parkeert en de doorgang blokkeert.

6.1. <ul style="list-style-type: none"> Voorzie de parkeerplaats voor de oprit van een wit kruis, zodat er altijd een strook van 1,5 m naast de auto's vrij blijft voor het manoeuvreren met een rolstoel en zodat de oprit vrij blijft.

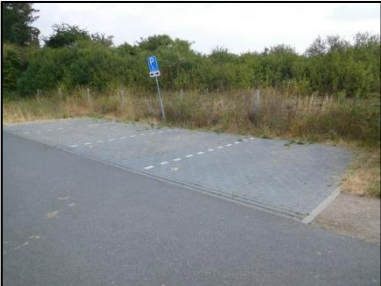
7.	Boven op het plateau aan de Luikerweg zijn 3 smalle en 1 goede AGP aangebracht (17). Naast een auto moet altijd ruimte zijn voor een rolstoel (minimaal 1,5 m). Daarom dient een AGP minimaal $2 + 1,5 = 3,5$ m breed te zijn.

7.1. <ul style="list-style-type: none"> Richt de AGP's opnieuw in en maak in plaats van 4 parkeerplaatsen 3 parkeerplaatsen met een breedte van 3,5 m. 		
Caponieres & fort

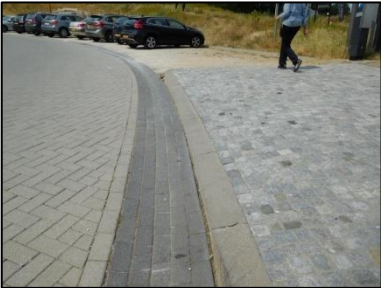
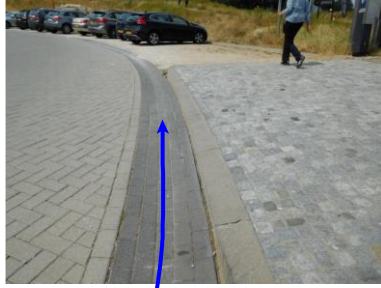
8.	Het toegangspad vanaf de parkeerplaats begint met een verdiepte watergoot (4) die zeer hinderlijk voor rolstoelgebruikers.

8.1. <ul style="list-style-type: none"> Over de volledige lengte van de trottoirverlaging dient de watergoot vlak bestraat te worden.

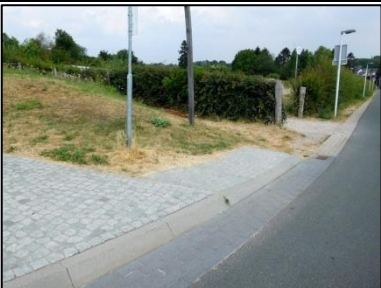
9.	<p>Aan de zijkant (4) is een oprit voor rolstoelgebruikers aangebracht onder een veel te steile hellingshoek. Deze oprit is niet bruikbaar, maar er zijn voldoende alternatieven om op het trottoir te komen.</p>

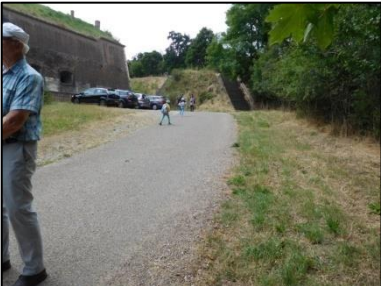
10.	<p>Het toegangspad naar de caponieres (2) en het fort is erg steil en ongeschikt voor handbewogen rolstoelen. Voor wandelaars is er geen alternatief. Voor bezoekers die met de auto komen raden wij aan om bij de toegang van de caponieres en het fort meerdere AGP's aan te brengen.</p>

10.1	<ul style="list-style-type: none"> • Zie 5

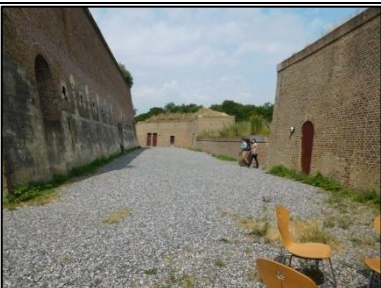
11.	<p>De afwerking van het pad tussen het fort en de caponieres bestaat uit grof steenslag en is ongeschikt voor de rollator, rolstoel, scootmobiel en ook voor diverse bezoekers met een fysieke beperking. Er zijn plannen om een middenpad te maken van 3 meter breed. Aan weerszijde van dit pad zullen planten worden ingezaaid.</p>

11.1	<ul style="list-style-type: none"> • Voorzie het pad tussen het fort en de caponieres in het midden van een duidelijk te onderscheiden strook die vlak en berijdbaar is.

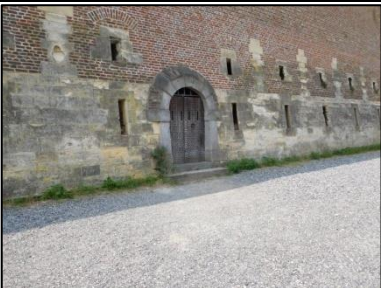
12.	Het fort heeft aan de voorzijde enkele treden en binnen is een trap en zijn meerdere hoogteverschillen. Het fort is ongeschikt voor bezoekers met een rollator, rolstoel of scootmobiel.

12.1	<ul style="list-style-type: none"> Wij raden aan om een korte film impressie te maken van de binnenzijde van het fort, zodat bezoekers die niet in staat zijn om het fort te betreden, in de heringerichte caponieres deze film kunnen bekijken. 	Yellow

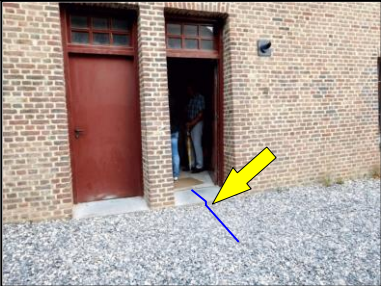
13.	De 1 ^e caponiere dat wij hebben bekeken heeft 2 toegangsdeuren van voldoende breedte (vrije doorgang is 85 cm). De drempel van de deur zelf voldoet aan beide zijden. De aansluiting met de bestrating heeft een hoogteverschil van ca 8 cm.

13.1	<ul style="list-style-type: none"> Herbestraat de aansluiting van de bestrating en zorg dat de drempel maximaal 5 mm is. 	Red

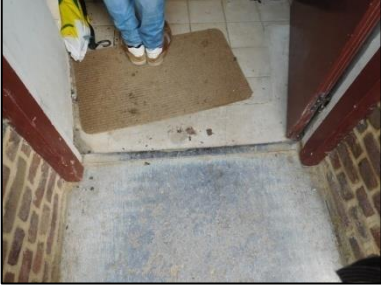
14.	De smalle doorgang direct na de entree voldoet mits de deur geheel openstaat. Het is van belang dat iemand met een beperkte hand- en armfunctie zelfstandig de deur kan openen, daarvoor is het noodzakelijk dat er geen dranger op de deur wordt gemonteerd. Ook is het van belang dat hulpmiddelen met wielen niet vastrijden in een eventuele mat (kokosmatten zijn ongeschikt).

14.1	<ul style="list-style-type: none"> Pas geen dranger toe. Pas geen kokosmatten toe. 	Red

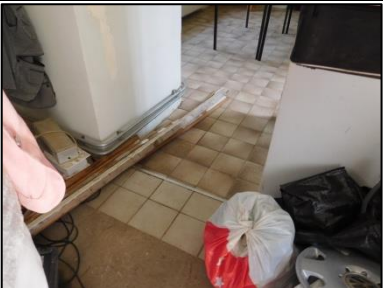
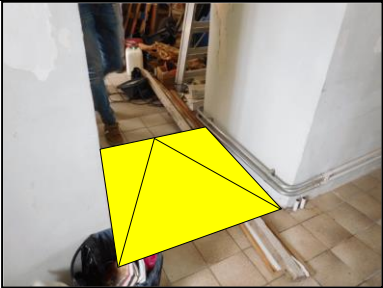
() = geeft locatie op de plattegrond aan.		Essentieel voor toegankelijkheid		Red	
		Urgent maar van iets lagere orde		Yellow	
		Minder urgent		Blue	
		Voldoet al		Green	
		Geen opmerking/geen prioriteit		White	
No	Onderwerp	no	Advies	Prioriteit	
15.	Bij de overgang van de 1 ^e ruimte naar de 2 ^e ruimte is een klein hoogteverschil van ca 9 cm.

15.1 <ul style="list-style-type: none"> Voorzie de vloer tussen de steunmuren van een flauwe afschuining zonder drempels over de volledige diepte van de steunmuren..

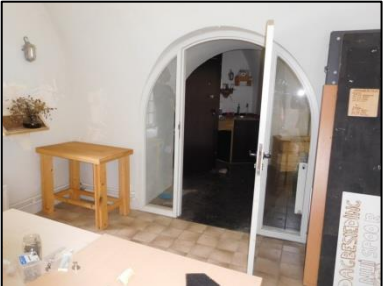
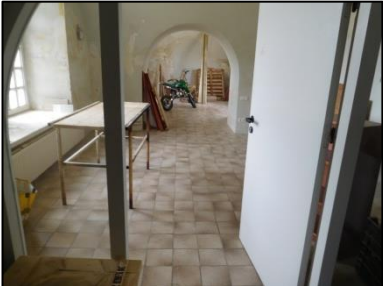
Red
16.	Tussen de verschillende ruimten zijn verder geen abrupte hoogteverschillen.

16.1 <ul style="list-style-type: none"> Voldoet.

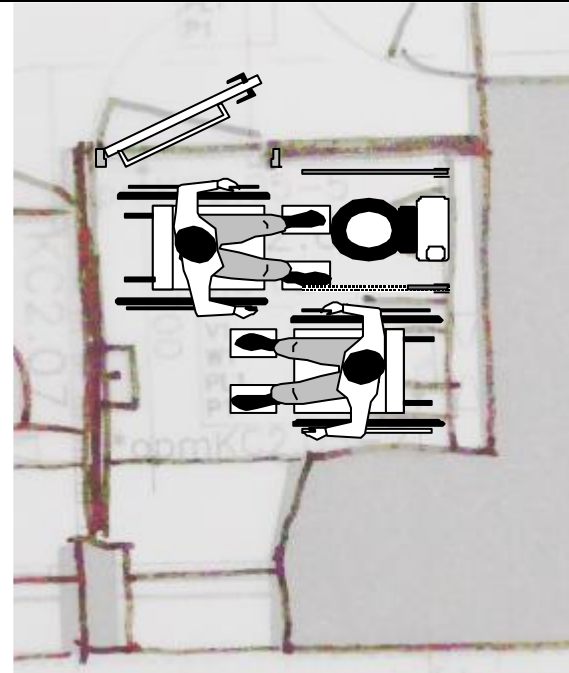
() = geeft locatie op de plattegrond aan.		Essentieel voor toegankelijkheid		
		Urgent maar van iets lagere orde		
		Minder urgent		
		Voldoet al		
		Geen opmerking/geen prioriteit		
No	Onderwerp	no	Advies	Prioriteit
	<p>Hierbij een korte reactie op het ontwerp voor het rolstoeltoegankelijke toilet:</p> <p>Recht voor de closetpot en direct naast de closetpot moet een bereikbare ruimte zijn voor een rolstoel (90 x 120cm). Verder moet er naast de openingszijde van de deur ca 50 cm vrije ruimte zijn.</p>	17.2

<ul style="list-style-type: none"> • Naast de closetpot mag geen urinoir worden geplaatst deze ruimte moet obstakelvrij zijn. • Verander de draairichting van de deur zodat er voldoende vrije ruimte is aan de openingszijde van de deur. • Zie ook de brochure 'Sanitair'

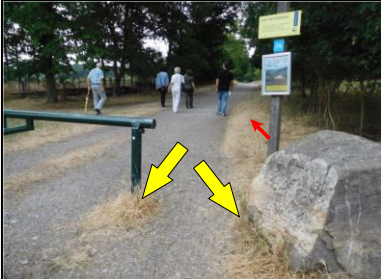
20.	De wandelroute naar het platform op de van Schaikweg heeft een versmalling door een slagboom (16) . De doorgang ziet er propperig uit maar de vrije doorgang voldoet.

20.1	<ul style="list-style-type: none"> Verwijder de begroeiing zodat het pad er breder uit ziet. Verplaats de informatiepaal iets naar achter. 	Blue

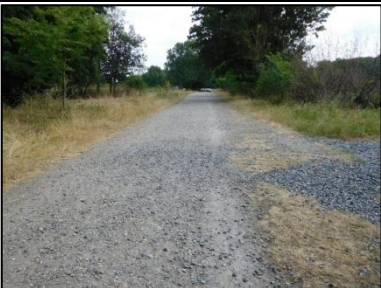
21.	Het pad (16) naar het platform op de van Schaikweg heeft een stevige vaste structuur. De bovenlaag bestaat uit grove steenslag. Te grof voor rolstoelen.

21.1	<ul style="list-style-type: none"> Zorg dat er een pad is dat voldoende breed is voor rolstoelen (minimaal 1,2 m), dat vlak, berijdbaar en herkenbaar is. Mogelijk is het verwijderen van de grofste stenen en het aanbrengen van een dunne laag halfverharding over het middendeel van het pad voldoende. Het moet zonder hobbels berijdbaar zijn met een handbewogen rolstoel. 	Red

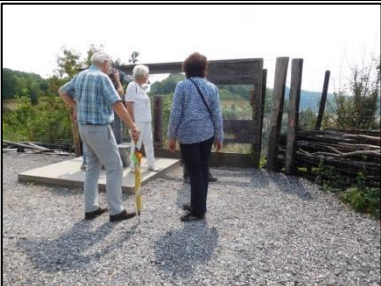
22.	Het platform (15) is voorzien van grove steenslag en is daardoor niet bereikbaar en bruikbaar voor een bezoeker met een rollator of rolstoel. Ook ontbreekt een opstelplaats voor een rolstoel met een goed uitzicht.

22.1	<ul style="list-style-type: none"> Vergroot het betonnen plateau en zorg dat er ruimte is voor een rolstoel en meerdere staande personen. Zorg dat het plateau bereikbaar is via een vlak berijdbaar pad.

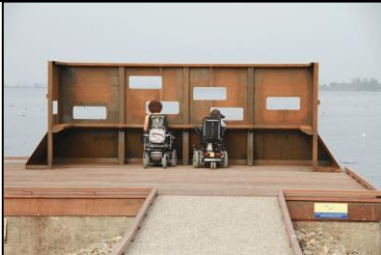
23.	Er zijn plannen om een vogelscherm aan te brengen. Het is belangrijk dat zo'n scherm geschikt is voor kleine en lange mensen en voor rolstoel- en scootmobielgebruikers.

23.1	<ul style="list-style-type: none"> Hier een voorbeeld van een vogelscherm bij de Reeuwijkseplassen. 	White

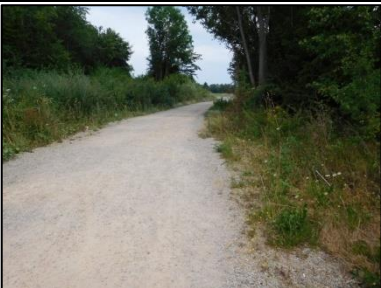
25.	<p>De eerste afslag (14) naar het platform bestaat uit een halfverharding met weinig structuur. Bij droogte kan dit materiaal te mul zijn voor rolstoelen. Ook is de helling naar het platform erg steil.</p>

25.1	<ul style="list-style-type: none"> Breng een duidelijke bewegwijzering aan voor mensen met een rollator of rolstoel naar deze tweede afslag. 	Red
	<p>De tweede afslag (12) naar het platform bestaat uit dezelfde halfverharding maar is veel korter en minder steil. Deze route is het veiligst en zal de minste problemen geven.</p>

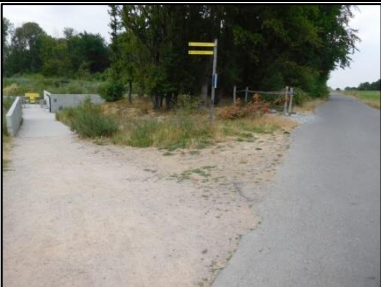
26.	<p>Er staan bij het platform weliswaar banken, maar boven bij de tweede afslag zou ook een mooi punt zijn voor het plaatsen van een bank (11).</p>

26.1	<ul style="list-style-type: none"> Plaats een bank aan de Luikerweg bij de tweede afslag. 	Blue

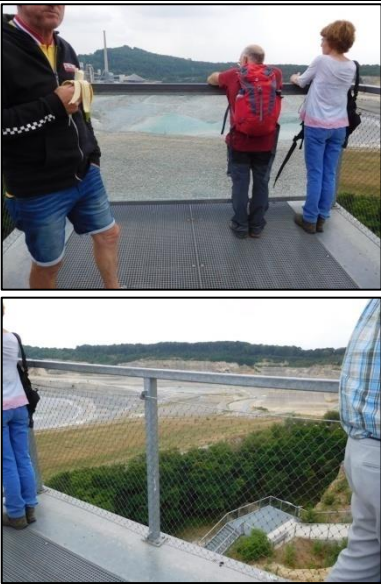
27.	<p>Het glas bij het platform (13) is door vandalen beschadigd waardoor rolstoelgebruikers en kleine mensen niet door het glas kunnen kijken. In de omgeving hebben wij tijdens de schouw meer vernielingen gezien.</p>

<p>27.1</p> <ul style="list-style-type: none"> Breng nieuw transparant glas aan.

27.2	<ul style="list-style-type: none"> Nog beter vervang het glas door hetzelfde metalen gaas dat aan de zijkant is toegepast. 		
Meubilair					
28.	<p>Tussendoor ontbreekt een geschikte zitgelegenheid. De kruising Van Schaikweg/Luikerweg (10) is mogelijk een goede locatie voor het plaatsen van een rustbank.</p>

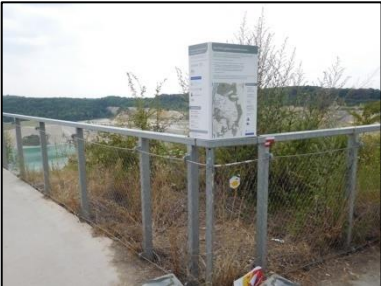
29.	Teksten (13) zijn over het algemeen leesbaar. De letters zijn schreefloos, niet al te klein en hebben goed contrast. Toch zou de leesbaarheid nog iets beter zijn wanneer de tekst een fractie groter zou zijn.

29.1	<ul style="list-style-type: none"> Let bij nieuwe tekstborden goed op lettergrootte en contrast.

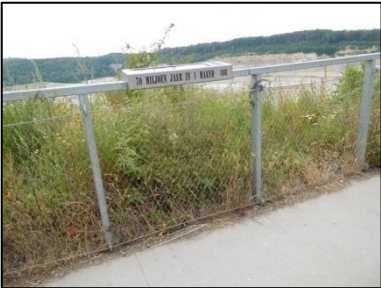
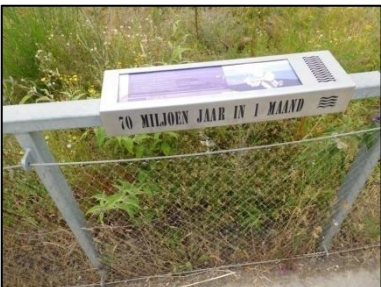
30.	Dit informatiepunt (13) is alleen vanaf de bovenzijde leesbaar door staande volwassenen. Het gaat over verhalen en een animatiefilm die via een app van Natuurmonumenten beschikbaar zijn. Voor kleine mensen, rolstoel- en scootmobiel gebruikers is deze informatie niet leesbaar.

30.1	<ul style="list-style-type: none"> Houdt bij het ontwerpen van alle informatievoorzieningen altijd rekening dat deze voor kleine, zittende en staande personen leesbaar moeten zijn !.

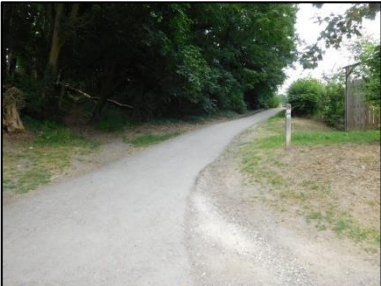
() = geeft locatie op de plattegrond aan.		Essentieel voor toegankelijkheid			
		Urgent maar van iets lagere orde			
		Minder urgent			
		Voldoet al			
		Geen opmerking/geen prioriteit			
No	Onderwerp	no	Advies	Prioriteit	
Grot Noord (9)					
31.	<p>Het eerste deel van het toegangspad (7) naar Grot Noord vanaf de parkeerplaats is goed berijdbaar en vlak.</p> <p>Na de afslag is het pad over ca 30 m zeer steil (8) en ongeschikt voor handbewogen rolstoelen.</p> <p>Ook elektrische rolstoelen kunnen moeite hebben met deze helling.</p>

31.1	<ul style="list-style-type: none"> Vermeld deze hellingen in de informatie. 	
32.	<p>Het toegangspad naar de ingang van Grot Noord is ook zeer steil (9).</p>

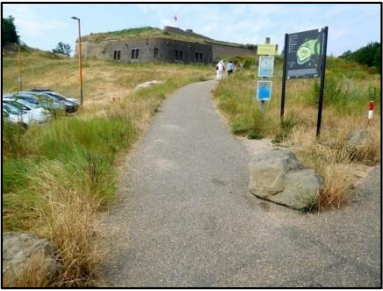
34.	Het is belangrijk dat informatiedragers zoals bewegwijzeringen en informatieborden aansluitend op bereikbare vlakke paden worden geplaatst. Op de afbeelding hiernaast is de informatie langs een bijzonder steil pad geplaatst en ongeschikt voor een bezoeker met een rollator, rolstoel of scootmobiel.

34.1	<ul style="list-style-type: none"> Verplaats deze informatieborden enkele meters naar de parkeerplaats met vlakke horizontale voetpaden. 	
Horeca
