Rapport visitatie 17 april 2018

Poort Bulten

De Lutte

Advies van het Kenniscentrum Groen & Handicap betreffende de bereikbaarheid, de toegankelijkheid en het gebruik van voorzieningen van arboretum Poort Bulten bij de gemeente Losser voor mensen met een lichamelijke beperking.

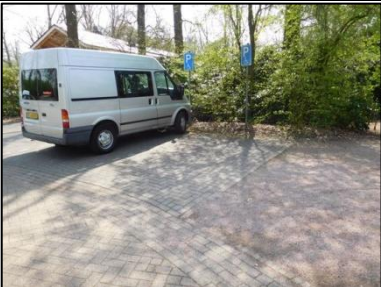
1.	Er is op loopafstand geen halte van het openbaar vervoer.	1.1.	<ul style="list-style-type: none"> Geen advies. 	
2.	<p>Er zijn twee gehandicaptenparkeerplaatsen waarvan één met een juiste breedte van 3,5 m en één smalle parkeerplaats die qua maatvoering niet voldoet (2).</p>

<p>Vanaf de inrit aan de Losserstraat is niet zichtbaar dat er gehandicaptenparkeerplaatsen aanwezig zijn.</p>	2.1.	<ul style="list-style-type: none"> Omdat één gehandicaptenparkeerplaats te smal is en omdat er hoogte verschillen zijn tussen het toegangspad en de parkeerplaats, adviseren wij om beide gehandicaptenparkeerplaatsen te verplaatsen naar het startpunt van het fietspad. Hier is meer ruimte, omdat de bestrating vlak is. Vanaf de aanrij route zullen de verkeersborden E6 beter zichtbaar zijn.

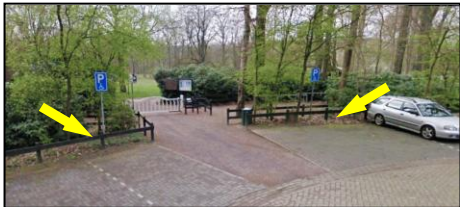
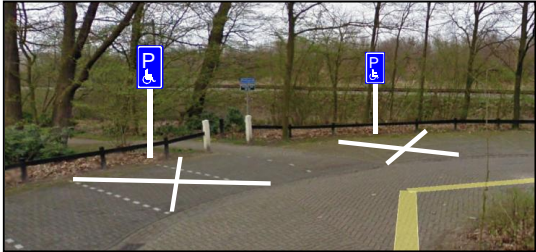
<p>In 2009 waren de gehandicaptenparkeerplaatsen aan weerszijde van het toegangspad aangebracht. Ook toen was er sprake van één brede en één smalle. Maar doordat deze smalle parkeerplaats aan het doorgaande pad lag was deze wel geschikt.</p>

2.2.	<ul style="list-style-type: none"> Breng vanaf de ingang aan de Losserstraat een opvallende bewegwijzering aan naar de gehandicaptenparkeerplaatsen.

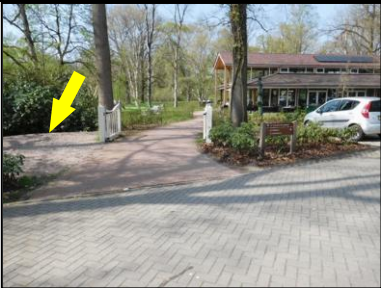
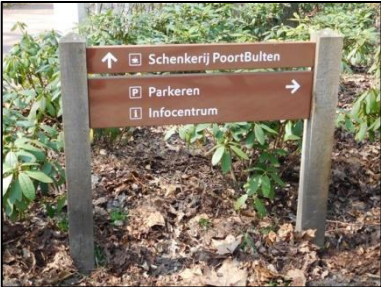
() = geeft locatie op de plattegrond aan.		Essentieel voor toegankelijkheid		Red
		Urgent maar van iets lagere orde		Yellow
		Minder urgent		Blue
		Voldoet al		Green
		Geen opmerking/geen prioriteit		White
No	Onderwerp	no	Advies	Prioriteit
3.	<p>Tijdens de schouw werd aangegeven dat veel fietsers hun fiets niet in de fietsenstalling maar naast het toegangshek bij de Schenkerij Poort Bulten plaatsen. De fietsenstalling is vanaf de inrit Losserstraat niet zichtbaar.</p>

<p>Er ontbreekt een bewegwijzering naar de fietsenstalling. Ook valt de huidige bewegwijzering vanaf de fiets en vanuit de auto niet op en is deze moeilijk leesbaar.</p>

3.1.	<ul style="list-style-type: none"> Breng vanaf de inrit Losserstraat een opvallende bewegwijzering aan naar de fietsenstalling. 	Yellow
4.	<p>Er is een oplaadpunt voor elektrische fietsen.</p>

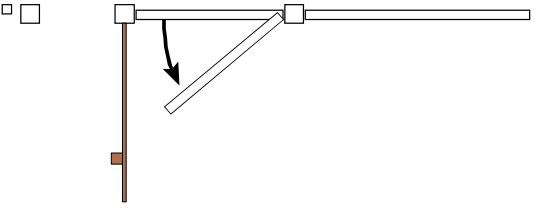
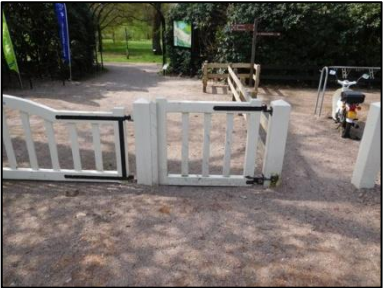
5.	<p>Het bestaande hekwerk (1) is ongeschikt om zelfstandig door iemand met een rollator, rolstoel of scootmobiel te openen. Op dit moment zijn er nog geen hekwerken die wel geschikt zijn voor rolstoelgebruikers en die fietsers weren. In deze situatie denken wij dat het voldoende moet zijn om een sluis te situeren die wel geschikt is voor rolstoelen en die tegelijk overduidelijk aangeeft dat men fietsers wil weren.</p> <p>Bestaande situatie</p>

<p>5.1. Wij stellen het volgende voor (zie ook onderstaande schetsen),</p> <ul style="list-style-type: none"> • Sluit het klaphek permanent. • Verplaats de paal naar de fietsenstalling zodat de vrije doorgang minimaal 0,9 m is. • Breng een kort hekwerk aan met een opening van 1,5 m. zodat er een soort sluis ontstaat. <p>Voorstel</p>

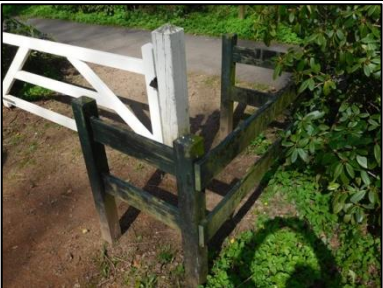
6.	<p>Fietsluizen (8) langs het fietspad. Er is een toegankelijke ingang. Deze hekwerken hoeven niet te worden aangepast.</p>

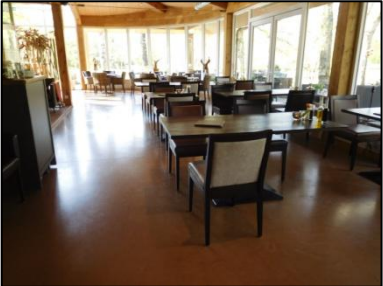
8.	<p>In de Schenkerij Poort Bulten zijn brede gangpaden en is voldoende manoeuvreerruimte voor rolstoelen. Een rolstoelgebruiker kan onder de tafel rijden.</p>

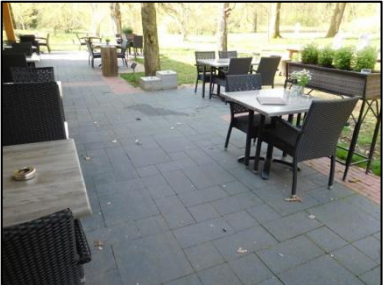
9.	<p>Het terras heeft brede paden en is voldoende manoeuvreerruimte voor rolstoelen. Een rolstoelgebruiker kan onder de tafel rijden.</p>

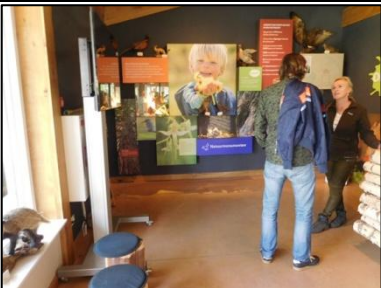
10.	In de Schenkerij Poort Bulten is een informatieruimte. Er is manoeuvreerruimte en de mini expositie is goed te zien.

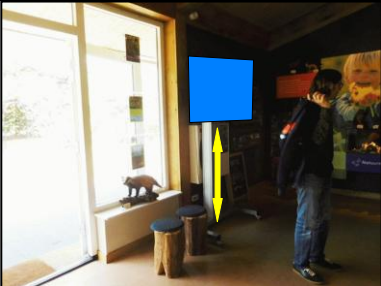
10.1	<ul style="list-style-type: none"> Voldoet. 	Green
	In de informatieruimte staat een groot tv scherm. De hoogte van het scherm kan worden aangepast en is dus ook geschikt voor kleine mensen en rolstoelgebruikers.

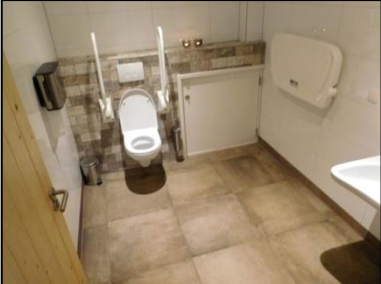
11.	Het toilet voldoet aan de standaard eisen, Recht voor en direct naast de closetpot is ruimte voor een rolstoel, Er is een vrije draaicirkel van 1,5 m. Wanneer de rolstoel binnen staat kan de deur gesloten worden.

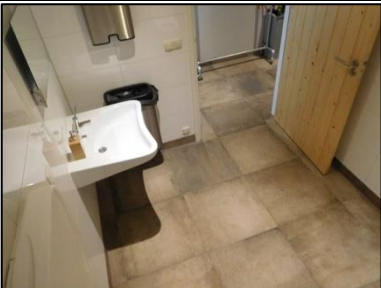
() = geeft locatie op de plattegrond aan.		Essentieel voor toegankelijkheid		Red
		Urgent maar van iets lagere orde		Oranje
		Minder urgent		Blauw
		Voldoet al		Groen
		Geen opmerking/geen prioriteit		Wit
No	Onderwerp	no	Advies	Prioriteit
	<p>Wat beter kan, is dat de deur nu naar binnendraait. Wanneer bij een calamiteit de rolstoel voor de deur staat kan er geen hulp worden geboden omdat de deur wordt geblokkeerd.</p>

11.2	<ul style="list-style-type: none"> Verander de draairichting van de deur en laat de deur uit de ruimte draaien.

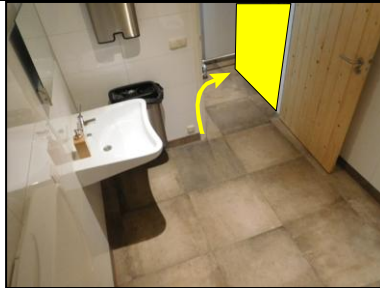
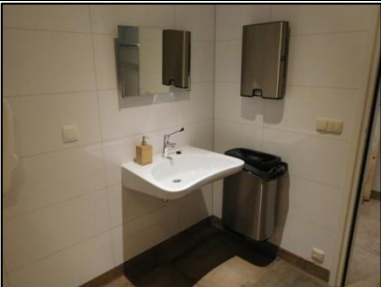
Blauw
	<p>De spiegel is hoog aangebracht en ongeschikt voor rolstoelgebruikers. De spiegel is verstelbaar, helaas zijn veel rolstoelgebruikers niet in staat om de spiegel te bedienen.</p>

11.3	<ul style="list-style-type: none"> Verplaats de spiegel. Nog beter vervang de spiegel door een vaste hoge spiegel geschikt voor zittende en staande personen. 	Oranje

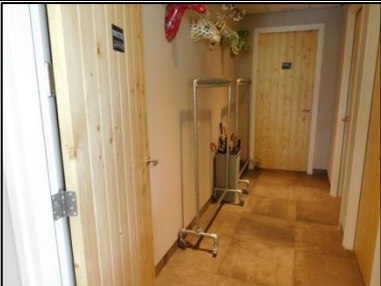
12.	<p>Er is een losse verrijdbare garderobe met een hoogte van ca 1,4 m, een bedieningshoogte die voor veel rolstoelgebruikers net geschikt is.</p>

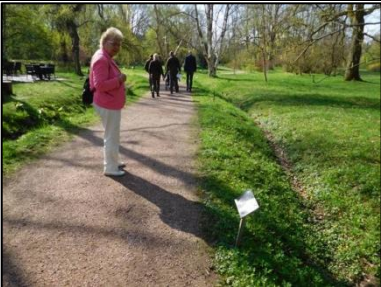
13.	<p>De wandelpaden zijn opgebouwd uit een fundering van fijn puin met een toplaag van schots graniet (sortering van 2/8). De paden zijn berijdbaar met een rolstoel, maar het kost wel meer energie dan het rijden over verharde paden. Hier en daar ligt de toplaag los, dat moet voorkomen worden, mede omdat de wielen dan kunnen blokkeren en omdat dit heel veel extra weerstand geeft.</p>

13.1	<ul style="list-style-type: none"> • Loop alle paden na en verwijder of vervang losliggende toplagen. 	Red

13.2	<ul style="list-style-type: none"> • Gezien de invloed die de vochtigheid heeft op de kwaliteit van de paden adviseren wij om te onderzoeken of er bruikbare materialen beschikbaar zijn waarbij dit probleem niet optreedt.

13.3	<ul style="list-style-type: none"> • Zo ja, onderzoek de mogelijkheid om de paden te verbeteren. 	
14.	<p>De bruggen in de doorgaande paden in het oostelijk deel van het park voldoen. Er zijn geen steile hellingen en er zijn geen drempels.</p>

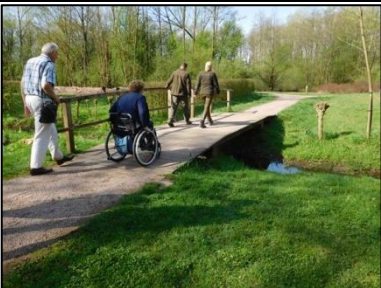
15.	Westelijk deel park Naar en in het westelijk deel van het park zijn bruggen waarbij één of beide leuning ontbreken. Door de breedte van de bruggen is dit aanvaardbaar. Tegelijk worden bezoekers er van doordrongen dat zij hier een ander deel van het park bezoeken.

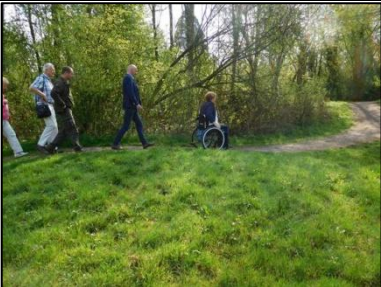
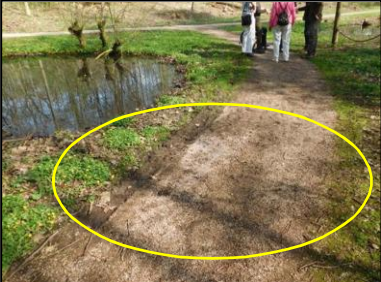
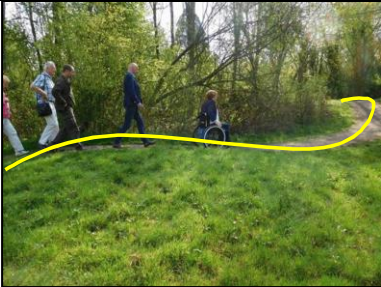
16.	Rondje zuidwestelijk plas Direct na de brug een rondje om de zuidwestelijk plas mogelijk. Aan de ene kant zien bezoekers hier heuvels, Omdat een en ander voor zich spreekt, hebben wij niet de indruk dat bezoekers hier ter plaatse beter geïnformeerd moeten worden. Aan de andere kant is een bijzonder vochtig en drassig pad. Voor iedereen is gelijk duidelijk dat dit een lastig pad is.

16.1	<ul style="list-style-type: none"> Goede info op de website en op plattegronden is wel wenselijk.

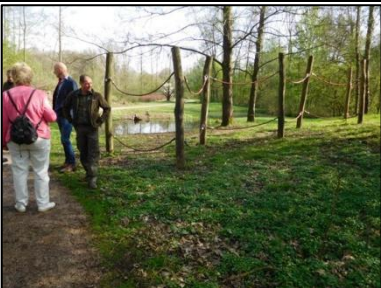
17.	Hier en daar zijn speelvoorzieningen aangebracht. Soms hebben deze enige mate van bespeelbaarheid voor gehandicapten kinderen. Tegelijk is het aardig wanneer mensen die afhankelijk zijn van de paden bij het spel van kinderen betrokken kunnen worden. Dat kan wanneer een speelvoorziening dicht bij het pad is aangebracht.

17.1	<ul style="list-style-type: none"> Wanneer speelvoorzieningen worden aangebracht of worden verplaatst probeer deze zoveel mogelijk aan te sluiten op de paden. 	Yellow

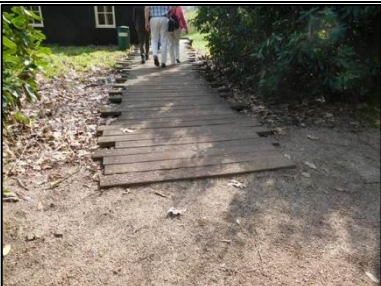
18.	Voor de vogelkijkhut (3) ligt een vlonder met een flauwe helling. De drempel bij de aanvang van het vlonder kan hinderlijk voor mensen met een rollator of rolstoel zijn.

18.1	<ul style="list-style-type: none"> Verhoog het pad en verdicht het zodat er geen drempel is. 	Red
	Voor de entree is het vlonder voorzien van een afrijbeveiliging.

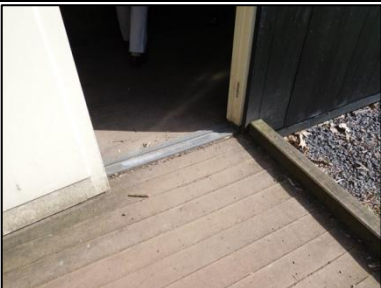
() = geeft locatie op de plattegrond aan.		Essentieel voor toegankelijkheid		Red		
		Urgent maar van iets lagere orde		Yellow		
		Minder urgent		Blue		
		Voldoet al		Green		
		Geen opmerking/geen prioriteit		White		
No	Onderwerp	no	Advies	Prioriteit		
	De hut zelf heeft een drempel. Deze voldoet aan de norm van 20 mm.

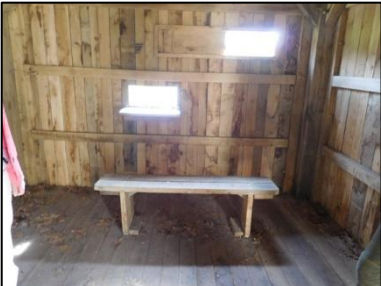
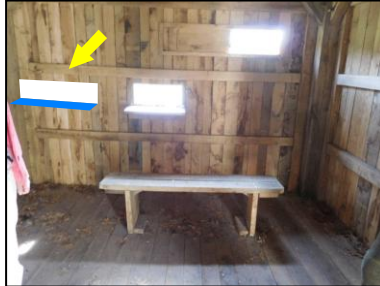
19.	In de vogelkijkhut ontbreekt een kijkgat dat geschikt is voor rolstoelgebruikers. Naast de vaste bank is opstelruimte voor een rolstoel.

19.1	<ul style="list-style-type: none"> Breng naast de bank een kijkgat aan voor rolstoelgebruikers.

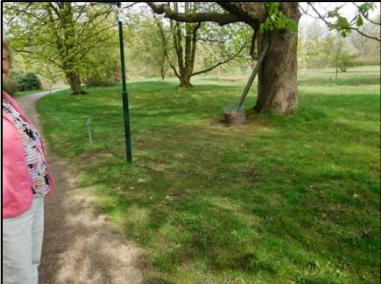
20.	Bij de kastanjeboom is een bijzondere constructie gemaakt van een buis waar een boomwortel doorgroeit. Zo'n bijzonder verhaal wil iedereen van dichtbij zien (ook rolstoelgebruikers).

20.1	<ul style="list-style-type: none"> Breng naar de kastanjeboom een extra stukje verharding aan. 	Red

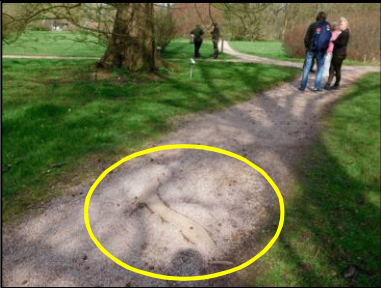
21.	Bij de Chinese tempelboom (7) groeit een wortel door het pad. Deze wortel vormt een obstakel voor rolstoelen en scootmobielen.

21.1	<ul style="list-style-type: none"> Verhoog het pad ter plaatse van de boomwortel. 	
Meubilair

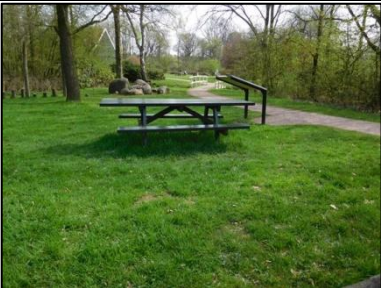
22.	Dit is een mooi voorbeeld van een toegankelijke picknicktafel met groot overstekend tafelblad, onderrijdbaar met de rolstoel. Er ontbreekt een verharding/halfverharding zodat een rolstoelgebruiker de tafel kan bereiken en plaats kan nemen.

22.1	<ul style="list-style-type: none"> Breng een verharding naar en onder de tafel aan met ruimte voor de rolstoel.

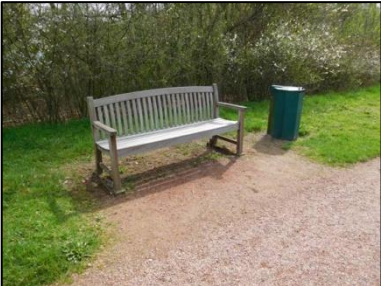
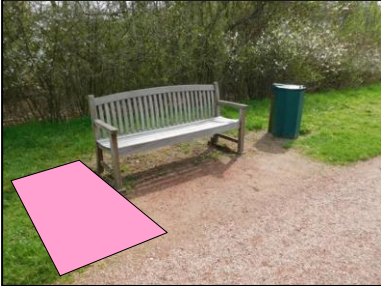
23.	Langs de paden zijn diverse banken aangebracht. Naast de banken ontbreekt ruimte voor een rolstoel.

23.1	<ul style="list-style-type: none"> Breng naast elke bank ruimte aan (halfverharding) voor het opstellen van een rolstoel.

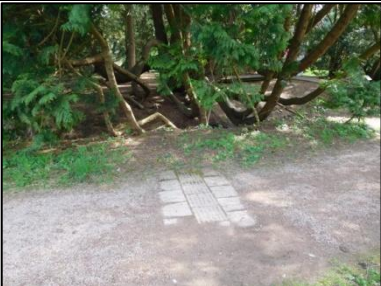
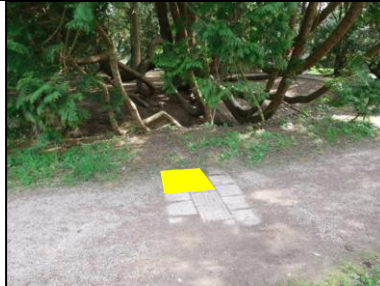
24.	<p>In het park zijn ooit voorzieningen voor mensen met een visuele beperking aangebracht. De paden zijn voorzien van markeringen en oorspronkelijk waren er bordjes met braille. Deze bordjes zijn verdwenen. Omdat slechts een beperkt aantal mensen braille kan lezen, lijkt het ons in deze situatie niet zinvol om deze bordjes opnieuw aan te brengen. Het lijkt ons wel zinvol om nieuwe markeringen aan te brengen bij locaties met een verhaal dat mogelijk iets bijzonders heeft voor mensen met een visuele beperking. Te denken valt aan een 2^e digitale audiotour met bomen en planten die iets extra's bieden aan mensen met een visuele beperking.</p>

24.1	<ul style="list-style-type: none"> • Ontwikkel een nieuwe digitale audiotour meer gericht op bomen en planten die iets extra's bieden aan mensen met een visuele beperking. Het gaat om een 2^e tour voor iedereen ! • Geef de locaties aan met een voelbare en zichtbare markering. Zorg dat de markering zich altijd aan dezelfde zijde van het pad bevindt zodat mensen met een visuele beperking hem zelf kunnen ontdekken. • Zorg dat gidsen op de hoogte zijn zodat zij dit kunnen gebruiken wanneer mensen met een visuele beperking deel uit maken van een groep bezoekers.

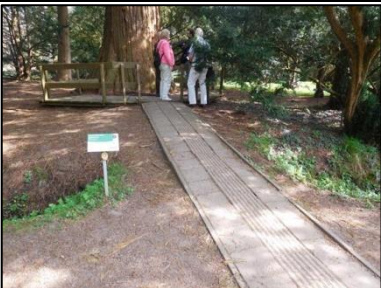
() = geeft locatie op de plattegrond aan.		Essentieel voor toegankelijkheid	Red	
		Urgent maar van iets lagere orde	Yellow	
		Minder urgent	Blue	
		Voldoet al	Green	
		Geen opmerking/geen prioriteit	White	
No	Onderwerp	no	Advies	Prioriteit
25.	<p>Het pad is smal en verzakt en ongeschikt voor rolstoelgebruikers. De geleidelijn kan verwijderd worden. Iedereen ook mensen met een visuele beperking kunnen dit pad ook zonder lijn volgen.</p>

25.1	<ul style="list-style-type: none"> Herbestraat het pad, maak het 4 tegels breed en laat de trottoirbanden ca 5 cm boven de tegels uitsteken als afrij beveiliging. 	Red
Informatie en bebording				
26.	<p>Plattegrond</p>
