**Rapport visitatie 8 juni 2017**

# **Zwanenwater**

## **Advies van het Kenniscentrum Groen & Handicap betreffende de bereikbaarheid, de toegankelijkheid en het gebruik van voorzieningen van natuurgebied Zwanenwater bij de gemeente Schagen voor mensen met een lichamelijke beperking.**

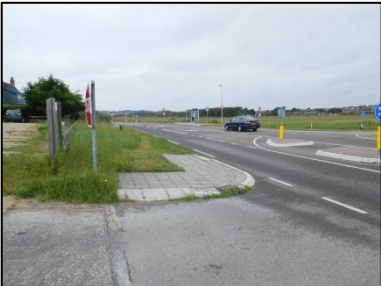
1.	<p>Openbaar vervoer</p> <p>De dichtstbijzijnde bushaltes bevinden zich op ca 50 m afstand van de entree. Dit zijn, zoals de wetgever voorschrijft, toegankelijke bushaltes. Met voorzieningen voor blinden en waar rolstoeltoegankelijke bussen halteren. Beide haltes zijn verhoogd en zijn voorzien van geleidelijnen. Bij de oversteek over de Zuidschinkeldijk ontbreken aansluitende geleidelijnen en waarschuwingsmarkeringen voor mensen met een visuele beperking. In deze situatie zal iemand met een visuele beperking niet veilig gebruik kunnen maken van de voorzieningen die bij de haltes zijn aangebracht.</p>

1.1.	<ul style="list-style-type: none"> <li>Attendeer de provincie Noord-Holland dat bij deze oversteek waarschuwingsmarkeringen en geleidelijnen ontbreken.</li> </ul>

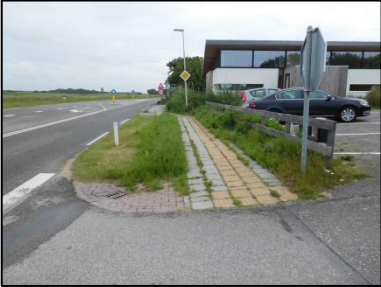
2.	<p>Deze halte is compleet.</p>

2.1.	<ul style="list-style-type: none"> <li>Geen opmerkingen.</li> </ul>

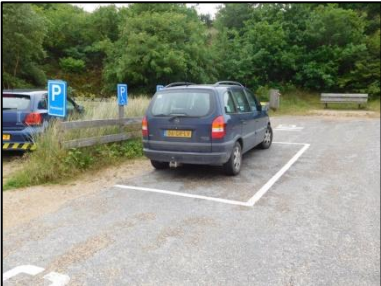
3.	<p>Er is één gehandicaptenparkeerplaats die aan alle eisen voldoet (naast en achter de auto is een vrije draaicirkel van 1,5 m voor een rolstoel, de parkeerplaats is aangegeven met 2 verkeersborden E6). Ook het aantal gehandicaptenparkeerplaatsen is correct (minimaal 2% van het totaal).</p>

3.1. <ul style="list-style-type: none"> <li>Als er maar één gehandicaptenparkeerplaats is, verwijder dan één verkeersbord weg.</li> </ul>

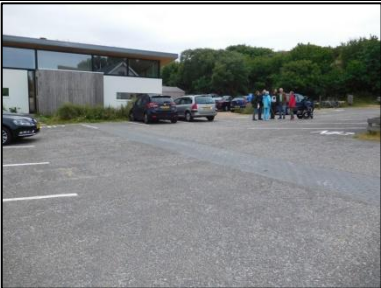
4.	<p>Het gehandicaptenplatform sprak uit dat het wenselijk is dat er minimaal 2 parkeerplaatsen beschikbaar zijn. Gezien de huidige staat van de wandelpaden gaan wij ervan uit dat mensen niet alleen op pad gaan en dat wanneer de gehandicaptenparkeerplaats bezet is mensen uitstappen en de auto door een ander geparkeerd wordt op een gewone parkeerplaats. Deze situatie zal veranderen wanneer de wandelroute wordt aangepast. Dan zal één parkeerplaats zeker te weinig zijn.</p>

4.1. <ul style="list-style-type: none"> <li>Blijf het gebruik van de gehandicaptenparkeerplaats monitoren. Wanneer deze regelmatig bezet is, zal dat betekenen dat een 2<sup>e</sup> gehandicaptenparkeerplaats noodzakelijk is.</li> </ul>

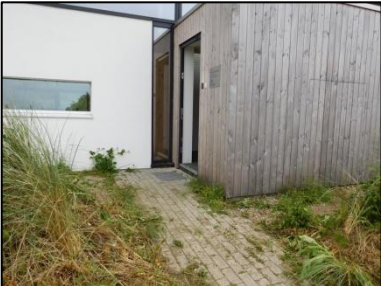
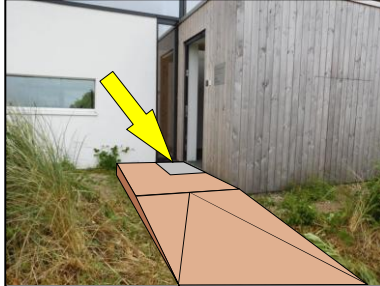
5.	<p>Voor de entree van het kantoor is een hoogteverschil van ca 15 cm. Het kantoor is geen bezoekersruimte, daarom is de prioriteit minder urgent.</p>

5.1.	<ul style="list-style-type: none"> <li>Verhoog de bestrating. Breng voor de toegangsdeur een rooster aan.</li> </ul>

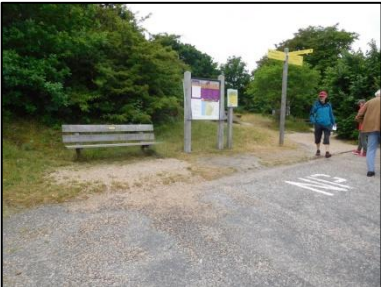
6.	<p>Langs de gele route zijn op regelmatige afstand banken aangebracht. De banken zijn veelal midden in het groen geplaatst en nauwelijks of niet bereikbaar met een rollator of rolstoel. Ook ontbreekt er naast elke bank een verharde of halfverharde opstelruimte zodat iemand in een rolstoel naast de bank plaats kan nemen.</p>

6.1.	<ul style="list-style-type: none"> <li>Zorg dat de verharding van de paden aansluit op de banken of verplaats de bank naar de verharding.</li> <li>Zorg dat er naast elke bank opstelruimte is voor een rolstoel.</li> <li>Zie het handboek <a href="#">‘Samen op Pad’</a>.</li> </ul>	Red

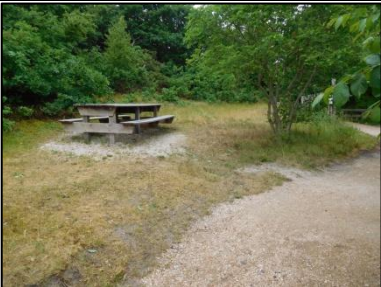
7.	<p>Langs de gele route zijn enkele picknicktafel aangebracht waarvan één bij de entree. Deze tafel is niet of nauwelijks bereikbaar voor iemand met een rollator of rolstoel.</p>

7.1.	<ul style="list-style-type: none"> <li>Zorg dat alle tafels bereikbaar zijn, zodanig dat een rolstoelgebruiker het tafelhoofd kan bereiken en met de voetsteunen en benen enigszins onder het tafelblad kan rijden.</li> <li>Zie het handboek <a href="#">‘Samen op Pad’</a></li> </ul>	Red

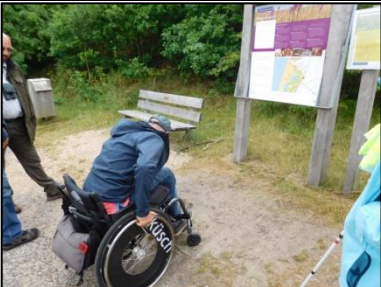
8.	Door het hoogteverschil en de onverharde ondergrond kan een rolstoelgebruiker niet of nauwelijks het informatiebord bereiken.

8.1.	<ul style="list-style-type: none"> <li>Zorg dat de verharding van het pad zonder hoogteverschil aansluit op het informatiebord of verplaats het informatiebord naar de verharding.</li> </ul>	Red

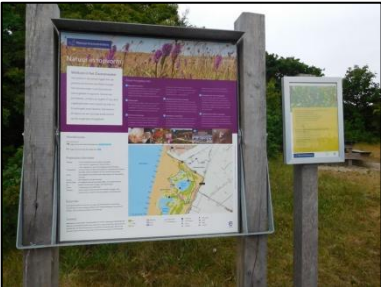
9.	Het contrast van de teksten en lettergrootte voldoen. De witte letters op de paarse achtergrond zijn minder goed leesbaar doordat de letters erg dun zijn vormgegeven.

9.1.	<ul style="list-style-type: none"> <li>Communiceer met de vormgevers dat het contrast en de lettergrootte van dit bord voldoet, maar dat de letters zelf bij een volgend ontwerp van een informatiebord even dik (vet) mogen zijn als de zwarte letters op de witte ondergrond.</li> </ul>	Red
Sanitair

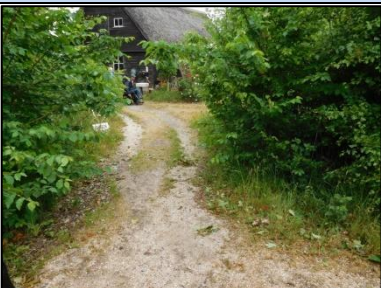
10.	Het toegangspad heeft twee diepe bandensporen en is daardoor ongeschikt voor een rolstoelgebruiker.

10.1	<ul style="list-style-type: none"> <li>Zorg dat het pad vlak en berijdbaar is.</li> </ul>	Red

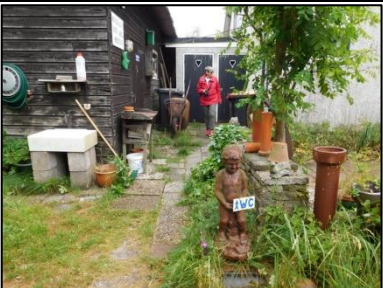
( ) = geeft locatie op de plattegrond aan.  Versie 21-07-2017		Essentieel voor toegankelijkheid		Red
		Urgent maar van iets lagere orde		Yellow
		Minder urgent		Blue
		Voldoet al		Green
		Geen opmerking/geen prioriteit		White
No	Onderwerp	no	Advies	Prioriteit
11.	Het toegangspad voor het toilet is hobbelig en slecht onderhouden.

11.1	<ul style="list-style-type: none"> <li>Herbestraat het toegangspad, zodat het vlakker is en verwijder de obstakels voor de toiletruimte.</li> </ul>	Yellow
12.	Het toilet is ongeschikt voor rolstoelgebruikers. Omdat veel rolstoelgebruikers met ondersteuning even kunnen staan kan alleen al het aanbrengen van een beugel verbetering brengen.

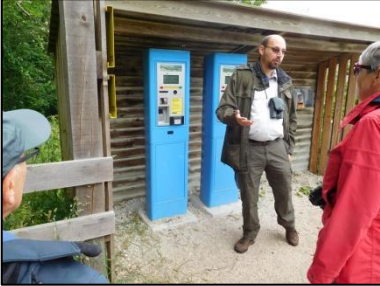
( ) = geeft locatie op de plattegrond aan.  Versie 21-07-2017		Essentieel voor toegankelijkheid	Red	
		Urgent maar van iets lagere orde	Yellow	
		Minder urgent	Blue	
		Voldoet al	Green	
		Geen opmerking/geen prioriteit	White	
No	Onderwerp	no	Advies	Prioriteit
13.	De automaten zijn vanaf de rolstoel bereikbaar en bruikbaar.

13.1	<ul style="list-style-type: none"> <li>Geen opmerkingen.</li> </ul>	Green
Paden (gele wandelroute)				
14.	De bewegwijzering is goed leesbaar en op een logische plaats aangebracht.

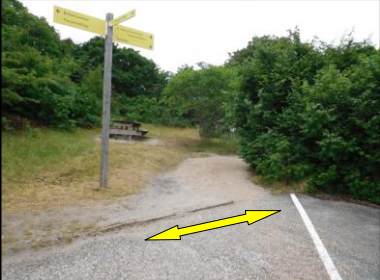
14.1	<ul style="list-style-type: none"> <li>Geen opmerkingen.</li> </ul>	Green
	Voor het toegangspad loopt een drempel.

14.2	<ul style="list-style-type: none"> <li>Verwijder de drempel.</li> </ul>	Red

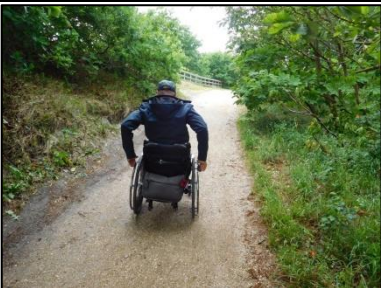
15.	<p>De gele route heeft hoogteverschillen met vrij steile hellingen. Veel mensen met een handbewogen rolstoel zullen deze helling niet zelfstandig kunnen rijden. Eigenlijk moeten deze steile hellingen niet in een toegankelijke wandelroute voorkomen, maar in deze situatie is deze helling direct aan het begin van de route wel een goede waarschuwing, zodat men al vanaf het begin gewaarschuwd is.</p>

15.1	<ul style="list-style-type: none"> <li>Zie 42</li> </ul>	White

42.1 <ul style="list-style-type: none"> <li>Informeel bezoekers dat deze route beperkt toegankelijk is (op de website, alle brochures en op de informatieborden).</li> </ul>

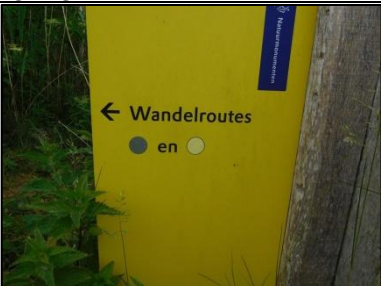
16.	<p>De bewegwijzering is goed zichtbaar, logisch aangebracht en de letters zijn goed leesbaar. Vanuit het gehandicaptenplatform is de wens geuit om reliëfletters toe te passen. In deze situatie lijkt ons dat niet zinvol. Iemand die niet kan zien en deze route zelfstandig loopt, weet immers de weg uit het hoofd.</p>

16.1	<ul style="list-style-type: none"> <li>Geen opmerkingen.</li> </ul>	Green

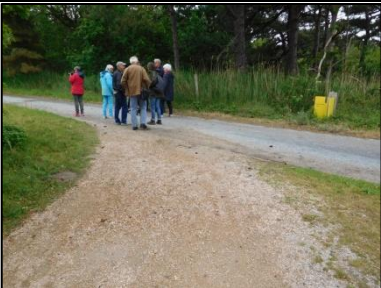
17.	<p>De gele route bestaat uit verschillende materialen. Losse en vast liggende schelpen, bosgrond, gras en hier en daar los zand. Grote delen van de gele route zijn goed berijdbaar, maar delen van het pad die uit losse materialen (niet gewalste schelpen en zand) bestaan zijn niet berijdbaar en ongeschikt voor rollator- en rolstoelgebruikers.</p>

17.1	<ul style="list-style-type: none"> <li>Zorg dat de gele route volledig uit een halfverharding of een verharding bestaat en vervang alle losliggende materialen (niet gewalste schelpen en zand).</li> </ul>	Red

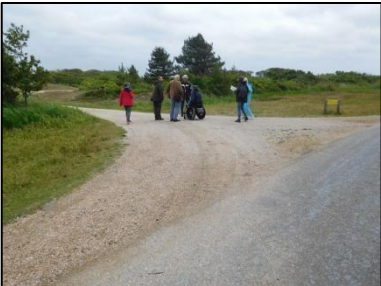
18.	De schelpen in deze bocht liggen vrij los.

18.1	<ul style="list-style-type: none"> <li>Wals de schelpen en zorg voor een goede halfverharding.</li> </ul>	Yellow

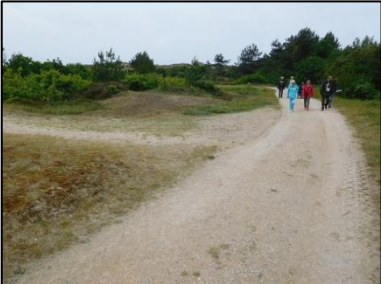
19.	Het doorgaande pad is goed berijdbaar.

19.1	<ul style="list-style-type: none"> <li>Geen opmerkingen.</li> </ul>	Green

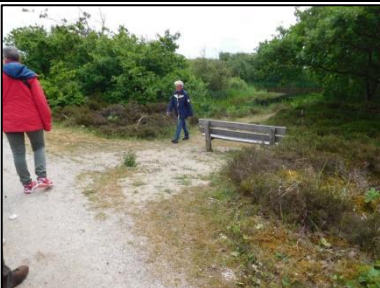
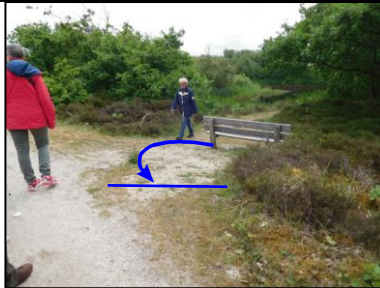
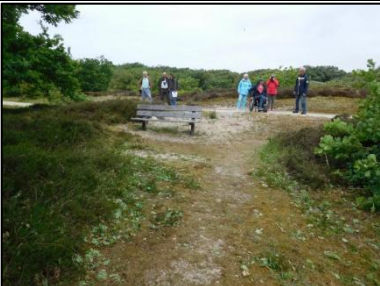
( ) = geeft locatie op de plattegrond aan.  Versie 21-07-2017		Essentieel voor toegankelijkheid			
		Urgent maar van iets lagere orde			
		Minder urgent			
		Voldoet al			
		Geen opmerking/geen prioriteit			
No	Onderwerp	no	Advies	Prioriteit	
20.	Deze bank is onbereikbaar voor rollator- en rolstoelgebruikers.

20.1 <ul style="list-style-type: none"> <li>Verplaats de bank meer naar het pad en zorg voor een goede halfverharding voor en naast de bank.</li> </ul>

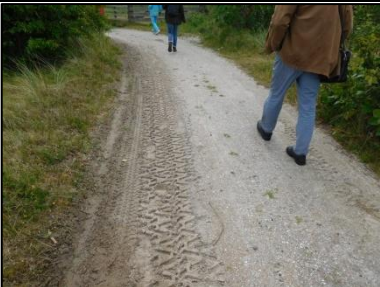
21.	Op sommige delen is de halfverharding door vervoermiddelen kapot gereden en vermengd met los zand, waardoor de brijdbaarheid voor rolstoelgebruikers lastiger is.

21.1 <ul style="list-style-type: none"> <li>Herstel de halfverharding.</li> </ul>		Red

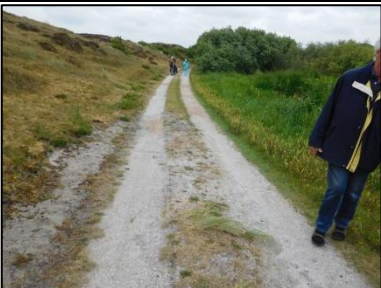
23.	<p>Dit deel van het pad bestaat uit twee bandensporen met een goede berijdbare halfverharding van schelpen. Deze sporen zijn te smal voor rollator- en rolstoelgebruikers. In principe raden wij 1,8 m brede paden aan, zodat mensen elkaar kunnen passeren en een wandelaar naast een rolstoelgebruiker kan lopen. Smalle paden van 1,2 m worden geadviseerd voor paden waarbij men elkaar niet hoeft te passeren. Lokaal bij een puntvernauwing mag een pad 0,9 m breed zijn (het gaat dan over lengtes tot ca 2 m). In dit geval zou men kunnen overwegen om één bandenspoor aan te passen en 1,1 a 1,2 m breed te maken, maar dat komt er uiteindelijk op neer dat er veel grond verzet moet worden en dat het groen in het midden bijna helemaal verdwijnt. Daarmee wordt nauwelijks iets gewonnen.</p>

23.1	<ul style="list-style-type: none"> <li>Wij raden aan om beide bandensporen met elkaar te verbinden en één brede halfverharding aan te brengen.</li> </ul>

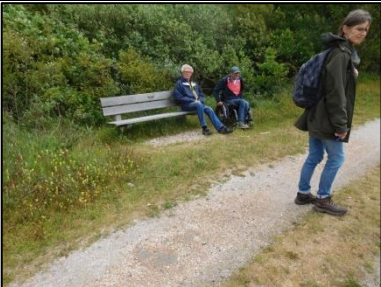
24.	<p>Bank In deze situatie is aan de orde geweest om de bank naar de andere zijde van het pad te verplaatsen. Wij denken dat dat in verband met het grote oppervlak dat verhard moet worden niet praktisch is.</p>

24.1	<ul style="list-style-type: none"> <li>Zorg dat de bereikbaar is en dat er naast de bank een rolstoel kan staan. Mogelijk is het in deze situatie beter om geen materiaal af te graven, maar om het pad te verhogen. Dat komt de zicht op het water met de lisdodden ook ten goede.</li> </ul>

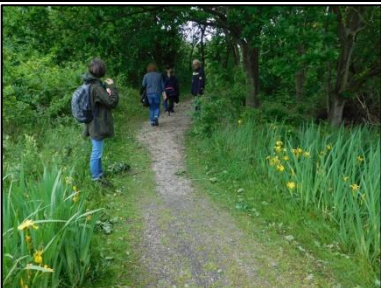
25.	Dit deel van het pad is zompig en kan regelmatig onder water staan.

25.1	<ul style="list-style-type: none"> <li>Verhoog het pad met een goede waterbestendige halfverharding. Zorg dat de verharding voldoende breed is, omdat het pad door begroeiing en een hoge vochtigheid vanaf de zijanten zal eroderen.</li> </ul>

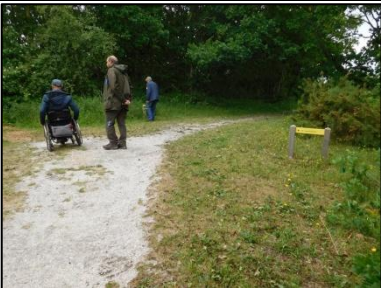
28.	De vogelkijkhut wordt duidelijk met een gele bewegwijzering aangegeven.

28.1	<ul style="list-style-type: none"> <li>Geen opmerking.</li> </ul>	Green

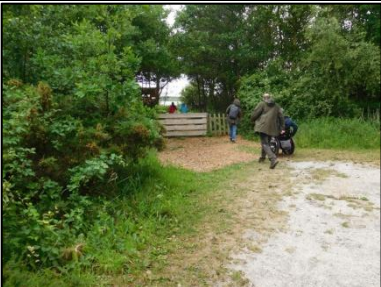
29.	Het pad naar de vogelkijkhut bestaat uit houtsnippers en boomschors. Dit materiaal heeft een hoge rij weerstand en wanneer het vers is, is het vaak niet berijdbaar. Pas zo min mogelijk een pad met een afwerking van houtsnippers en boomschors toe.

29.1	<ul style="list-style-type: none"> <li>Vervang het pad door een goede halfverharding.</li> </ul>	Yellow

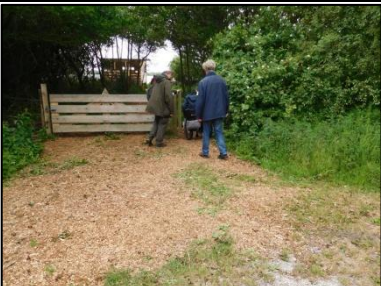
30.	De toegang naar de vogelkijkhut is voorzien van een klaphek. Klaphekken zijn niet of nauwelijks zelfstandig te openen door rollator- en stoelgebruikers.

30.1	<ul style="list-style-type: none"> <li>Geef bij de informatie over het terrein (website, informatieborden en brochures) aan dat er veeroosters met klaphekken zijn, zodat bezoekers en met name rolstoelgebruikers weten wat zij kunnen verwachten.</li> </ul>	Red

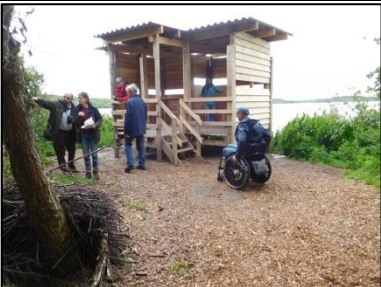
31.	De vogelkijkhut is voorzien van een trap en is niet toegankelijk voor rollator- en rolstoelgebruikers. Het hoogteverschil is ca 0,6 m. Om dit hoogteverschil te overbruggen is een helling nodig met een lengte van ca 9 m en een breedte van 1,2 m. Voor informatie over hellingen zie het handboek <a href="#">Samen op Pad</a> of <a href="#">Voetpaden voor iedereen</a> . Het lijkt ons een enorme ingreep en zo'n helling vraagt veel en regelmatig onderhoud. Het is eenvoudiger om de poten van de hut af te zagen de gehele hut 30 a 40 cm te laten zakken. In dat geval kan met een halfverharding een korte helling van ca 2 a 3 m worden gemaakt.

31.1 <ul style="list-style-type: none"> <li>Verlaag de vogelkijkhut en zorg dat deze bereikbaar wordt.</li> </ul>

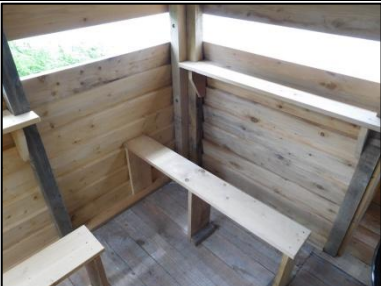
32.	In de vogelkijkhut is geen opstelplaats voor een rolstoel.

32.1 <ul style="list-style-type: none"> <li>Verkort de bank en zorg dat er tussen de banken 0,9 m vrije ruimte is voor een rolstoel.</li> </ul>

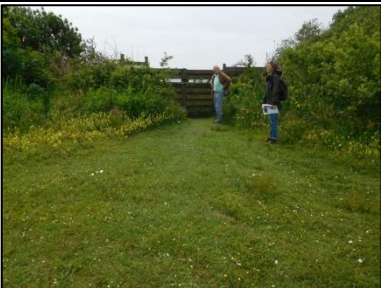
33.	<p>Er zijn plannen om het toegangshek voor onder andere de schaatsers te vervangen. Dit is ook een aardige locatie om het water te bekijken, maar dit is geen vervanging voor een voorziening is de vogelkijkhut.</p>

33.1	<ul style="list-style-type: none"> <li>Wanneer dit hek vervangen wordt, breng dan kijkgaten aan op verschillende hoogtes zodat kleine en lange mensen en ook rolstoelgebruikers het water goed kunnen zien. En zorg dat het hek via een goede halfverharding bereikbaar is.</li> </ul>

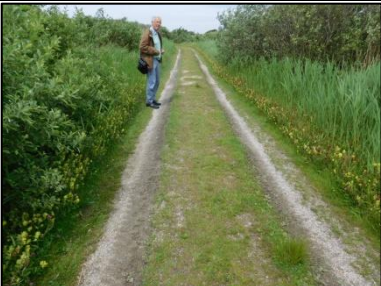
34.	<p>Dit deel van het pad bestaat uit twee smalle bandensporen met een berijdbare halfverharding van schelpen. Deze sporen zijn te smal voor rollator- en rolstoelgebruikers. In principe raden wij 1,8 m brede paden aan waar mensen elkaar kunnen passeren en waar een wandelaar naast een rolstoelgebruiker kan lopen. 1,2 m wordt geadviseerd voor paden waarbij men elkaar niet hoeft te passeren. Lokaal bij een puntvernauwing mag een pad 0,9 m breed zijn (het gaat dan over een lengtes tot ca 2 m). In dit geval zou men kunnen overwegen om één bandenspoor aan te passen en 1,1 a 1,2 m breed te maken, maar dat komt er uiteindelijk op neer dat er veel grond verzet moet worden en dat de groene midden bijna helemaal verdwijnt. Daarmee wordt nauwelijks iets gewonnen.</p>

34.1	<ul style="list-style-type: none"> <li>Wij raden aan om beide bandensporen met elkaar te verbinden en één brede halfverharding aan te brengen.</li> </ul>

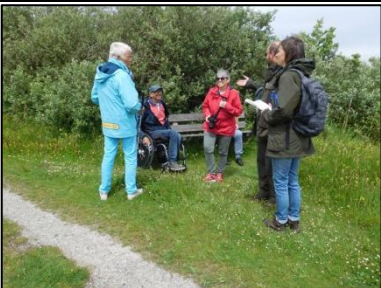
( ) = geeft locatie op de plattegrond aan.  Versie 21-07-2017		Essentieel voor toegankelijkheid		
		Urgent maar van iets lagere orde		
		Minder urgent		
		Voldoet al		
		Geen opmerking/geen prioriteit		
No	Onderwerp	no	Advies	Prioriteit
35.	Bank

35.1	<ul style="list-style-type: none"> <li>Zie meubilair.</li> </ul>	
36.	In de gele route zijn 2 veeroosters aangebracht. Deze roosters zijn ongeschikt voor rollator- en rolstoelgebruikers. Naast beide veeroosters is een klaphek aangebracht. Het pad naar het klaphek is niet voorzien van een geschikte halfverharding.

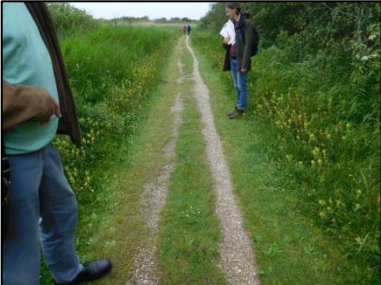
36.1	<ul style="list-style-type: none"> <li>Voorzie het pad naar het klaphek van een geschikte halfverharding.</li> </ul>	
37.	Dit pad is te smal voor een rollator- of rolstoel.

37.1	<ul style="list-style-type: none"> <li>Vervang dit pad door een pad met voldoende breedte en een goede halfverharding.</li> </ul>

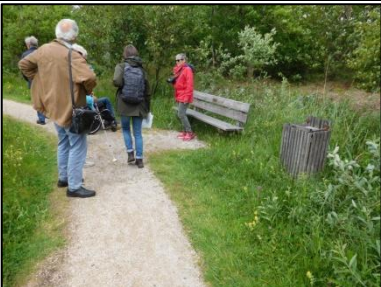
( ) = geeft locatie op de plattegrond aan.  Versie 21-07-2017		Essentieel voor toegankelijkheid		
		Urgent maar van iets lagere orde		
		Minder urgent		
		Voldoet al		
		Geen opmerking/geen prioriteit		
No	Onderwerp	no	Advies	Prioriteit
38.	Deze bank sluit wel aan op de halfverharding. Er ontbreekt ruimte om met een rolstoel naast de bank te staan.

38.1	<ul style="list-style-type: none"> <li>Zie meubilair.</li> </ul>	
39.	Bij deze scherpe bocht is er nauwelijks iets van de halfverharding over en loopt een rollator- of rolstoelgebruikers vast in het mulle zand.

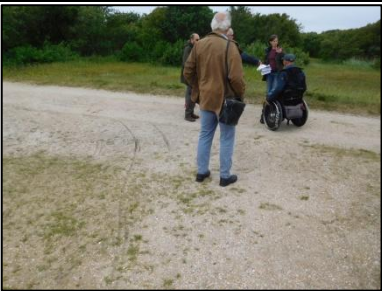
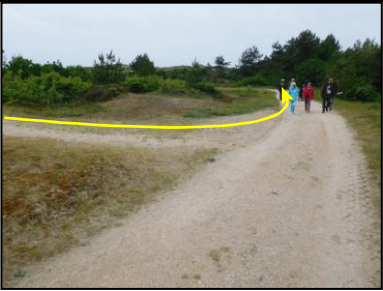
( ) = geeft locatie op de plattegrond aan.  Versie 21-07-2017		Essentieel voor toegankelijkheid		
		Urgent maar van iets lagere orde		
		Minder urgent		
		Voldoet al		
		Geen opmerking/geen prioriteit		
No	Onderwerp	no	Advies	Prioriteit
40.	Bij deze bocht is er nauwelijks iets van de halfverharding over en loopt een rollator- of rolstoelgebruikers vast in het mulle zand.

40.1	<ul style="list-style-type: none"> <li>Vervang dit pad door een pad met voldoende breedte en een goede halfverharding en verplaats het pad iets zodat het logisch op elkaar aansluit en olifantenpaadjes worden voorkomen.</li> </ul>

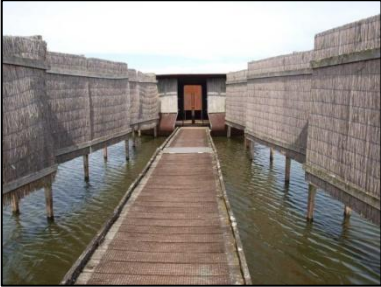
41.	Vogelkijkhut (B) Deze vogelkijkhut is niet bekeken. Op deze foto is wel een steiger/toegangspad te zien waarbij een veilige leuning ontbreekt.

41.1 <ul style="list-style-type: none"> <li>Mocht deze steiger bereikbaar zijn door rolstoelgebruikers dan raden wij aan om voor de veiligheid en het veilige gevoel de steiger tenminste aan één zijde van een degelijke leuning te voorzien.</li> </ul>	
Informatie

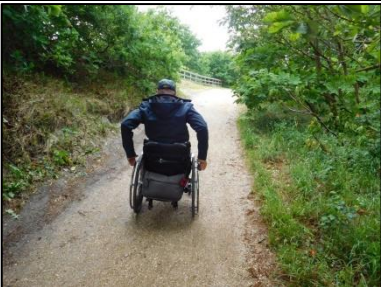
42.	De gele route heeft hoogteverschillen met vrij steile hellingen. Veel mensen met een handbewogen rolstoel zullen deze helling niet zelfstandig kunnen rijden. Eigenlijk moeten deze steile hellingen niet in een toegankelijke wandelroute voorkomen, maar in deze situatie is deze helling direct aan het begin van de route wel een goede waarschuwing, zodat men al vanaf het begin gewaarschuwd is.
