Rapport visitatie

Brunssummerheide

20 oktober 2016

Advies van het Kenniscentrum Groen & Handicap betreffende de bereikbaarheid, de toegankelijkheid en het gebruik van voorzieningen van de Brunssummerheide voor mensen met een lichamelijke beperking.

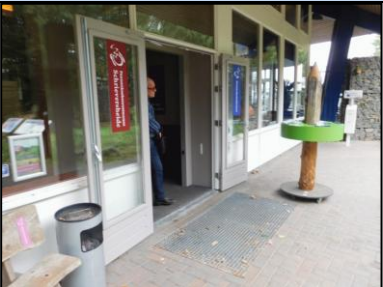
4.	<p>Toegangsdeur De hoofdentree van het bezoekerscentrum bestaat uit een dubbele deur met drangers. Deuren met drangers zijn ongeschikt voor rolstoelgebruikers. De deuren stonden bij de schouw open met een haakje. Wanneer de deuren tijdens openingsuren altijd opstaan op een haakje zou dit acceptabel zijn, maar vervolgens vormt de portaaldeur een obstakel.</p>

4.1.	Voor een advies zie 'Portaaldeur'.	
	<p>De vrije doorgang bij opening van één van de bovenstaande deuren is ca 80 cm*. Dit is smal, zeker in combinatie met het smalle portaal. Als het voorkomt dat deze deuren tijdens openingsuren gesloten zijn, vormt dit een opstakel voor rolstoelgebruikers. Eigenlijk zijn deze deuren te smal en kan men beter kiezen voor één brede deur (90 cm) en een smal deurpaneel. *Bezoekers kunnen slechts één deur openen. Twee deuren tegelijk openen en openhouden is vrijwel onmogelijk.</p>	4.2.	Voor een advies zie 'Portaaldeur'.

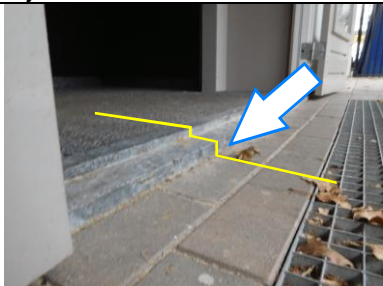
<p>De toegangsdeur heeft twee kleine drempels van ca 25 en van 15 mm. Het is wenselijk dat er geen drempels zijn. De richtlijn staat drempels tot 20 mm toe. In dit geval gaat het totaal om ca 40 mm.</p>

4.3.	Herbestraat de aansluiting bij de deur zodat er slechts één drempel resteert.

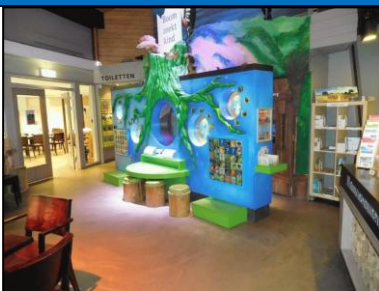
8.	<p>Maquette De maquette geeft het glooiende landschap en de verschillen in natuur weer. De paden zijn zichtbaar maar niet up to date. Daardoor is de maquette vrij onduidelijk.</p>	8.1.	Zorg dat het beleefpad op de maquette goed zichtbaar is.	
	De verwijzingen (Pijlen/bordjes) zijn lastig te lezen en de verwijzing is onduidelijk.	8.2.	Voorzie de maquette van nieuwe goed leesbare bordje met duidelijke pijlen/verwijzingen.	
	De maquette is hoog aangebracht en minder geschikt voor rolstoelgebruikers en kleine mensen.	8.3.	Breng de maquette lager aan.	
	De maquette is ongelukkig geplaatst. Wanneer een rolstoelgebruiker naast de maquette staat is de doorgang geblokkeerd.	8.4.	Zorg voor voldoende ruimte rondom de maquette zodat de beleving van de maquette kan plaatsvinden zonder hinder van passerende andere bezoekers.

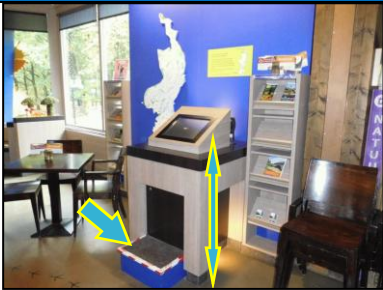
No	Onderwerp	no	Advies	Prioriteit
9.	<p>Informatiezuil De informatiezuil heeft een losse opstap voor kinderen en kleine mensen. Deze zuil heeft een geschikte hoogte voor rolstoelgebruikers.</p>

9.1.	Geen opmerking.	
		9.2.	Mocht de informatiezuil vernieuwd worden, dan is het wenselijk dat er niet alleen zichtbare beelden zijn, maar ook geluiden en gesproken teksten voor mensen met een visuele beperking en mensen die niet kunnen lezen.	
Horeca (A)				
10.	<p>Toegangsdeur De toegang is voorzien van automatische schuifdeuren. Er is geen drempel.</p>

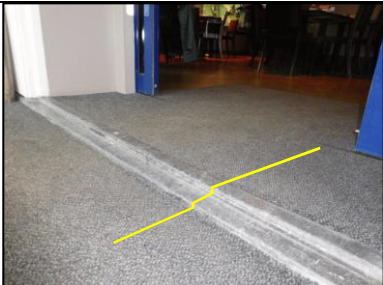
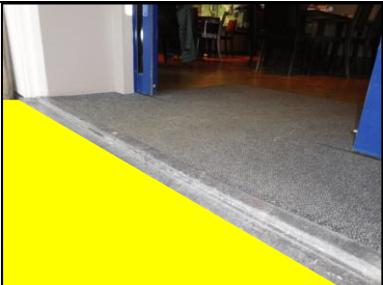
10.1	Geen opmerkingen.	
11.	<p>In het portaal bevinden zich 2 vervelende drempels elk ca 15 mm hoog (onderdorpel van een oud kozijn).</p>

11.1	<p>Probeer tenminste één drempel weg te werken. Bijvoorbeeld door de vloerbedekking iets hoger aan te brengen.</p>

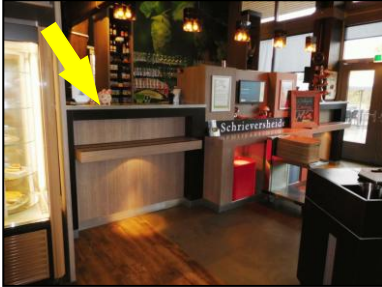
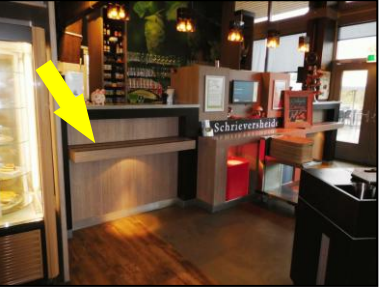
No	Onderwerp	no	Advies	Prioriteit
12.	<p>Balie Bezoekers moeten voor een kopje koffie e.d. bij de balie bestellen en die zelf ophalen. De balie is ca 1,4 m hoog en niet echt geschikt (gebruiksonvriendelijk) voor rolstoelgebruikers en kleine mensen. Personeel achter de balie is vanuit de rolstoel niet zichtbaar.</p>

12.1	<p>Verlaag de balie zodat rolstoelgebruikers en kleine mensen tenminste kunnen zien wie er achter de balie staat.</p>

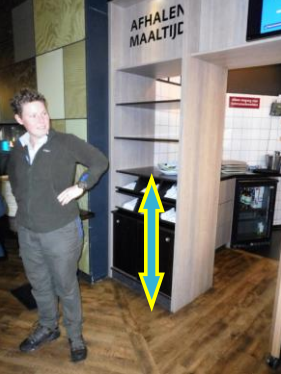
Yellow
	<p>Op de hoge balie bevindt zich een bel waarmee gasten kenbaar kunnen maken dat zij geholpen willen worden. Deze bel is te hoog aangebracht voor rolstoelgebruikers en kleine mensen.</p>	12.2	<p>Breng de bel permanent lager aan zodat deze ook geschikt is voor rolstoelgebruikers en kleine mensen.</p>	
	<p>Ook de afhaalbalie is hoog en ongeschikt voor rolstoelgebruikers en kleine mensen.</p>

12.3	<p>Zorg dat mensen die problemen hebben de bestelling af te halen, geholpen worden.</p>	Green

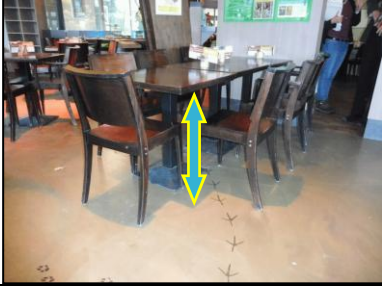
13.	<p>Meubilair De tafels binnen en buiten op het terras zijn geschikt (onderrijdbaar) voor rolstoelgebruikers.</p>

13.1	<p>Geen opmerkingen.</p>	
	<p>De stoelen binnen en buiten op het terras hebben rugleuningen en deels armleuningen.</p>	13.2	<p>Geen opmerkingen.</p>

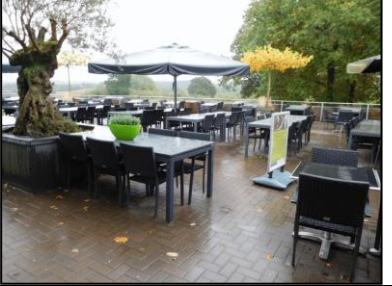
No	Onderwerp	no	Advies	Prioriteit	
	Tussen het meubilair is ruim manoeuvreerruimte voor rolstoelgebruikers.	13.3	Geen opmerkingen.		
14.	<p>Terras De afwerking van het terras is vlak geschikt voor rolstoelen. Hier en daar zijn de doorgangen wat smal.</p>

14.1	Zorg ook bij een vol terras dat de hoofdroutes vrij blijven en berijdbaar zijn.	
Sanitair (A)

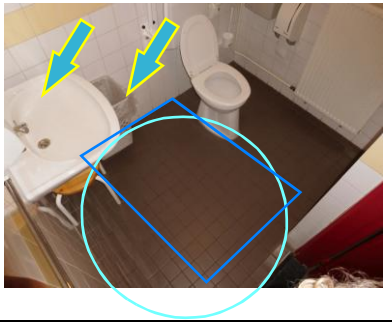
15.	<p>Sanitair Het rolstoeltoegankelijk toilet is klein ca 150 x 200 en nauwelijks of niet bruikbaar voor rolstoelgebruikers.</p>

15.1	<p>Zolang dit het enige wat grotere toilet is, is het belangrijk dat er naast de closetpot zoveel mogelijk ruimte wordt gecreëerd, door de vuilnisbak te verplaatsen en een kleinere wasbak aan te brengen. Zie ook 'Renovatie rolstoeltoegankelijk toilet'</p>	
	<p>Renovatie rolstoeltoegankelijk toilet Het beleefpad Brunsemmerheide zal geleidelijk aan steeds aantrekkelijker worden zodat meer mensen met een beperking hier gebruik van gaan maken. Dat vereist tenminste een goed geoutilleerd rolstoeltoegankelijk toilet in een bezoekerscentrum c.a.</p>	15.2	<p>Het is noodzakelijk een aan alle eisen te stellen rolstoeltoegankelijk toilet te bouwen waar hulp verleend kan worden en waar kinderen verschoond kunnen worden. De huidige toiletruimte leent zich daar niet voor. Een rolstoel toegankelijk toilet is tenminste 1,65 x 2,2 m groot. Nog beter is een toilet waar hulp kan worden verleend (1,8 x 2,2 m groot). Mocht er verbouwd gaan worden : laat het ontwerp en de inrichting toetsen door een deskundige. Meer informatie zie brochure sanitair.</p>

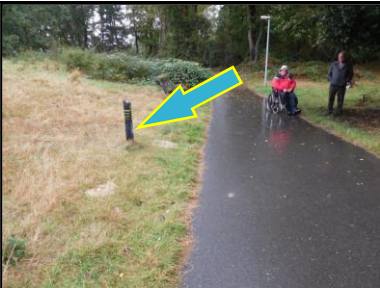
17.	<p>Bewegwijzering De bewegwijzering stta dan weer links en dan weer rechts van het pad op wisselnde afstanden van kruisingen en afslagen. De bewegwijzering is op verschillende palen aangebracht en heeft verschillende vormgevingen. Er ontbreekt een eenduidige structuur in de bewegwijzering. Dit voorbeeld bevindt zich op locatie (B).</p>

17.1	<p>Bedenk een logische eenduidige structuur en breng de bewegwijzering consequent volgens deze structuur aan. Bijvoorbeeld,</p> <ul style="list-style-type: none"> -Op een vaste afstand na kruisingen en afslagen -Op een identieke paal -Altijd aan dezelfde kant en zelfde afstand van het pad -Altijd op dezelfde hoogte -Leesbaar/zichtbaar vanaf 20 m 	
	<p>Ook is de bewegwijzering niet altijd vanuit de looproute zichtbaar. Op de afbeelding bevindt de bewegwijzering zich niet zichtbaar in de looproute maar op de zijkant van het paaltje (vrijwel onzichtbaar voor wandelaars).</p>

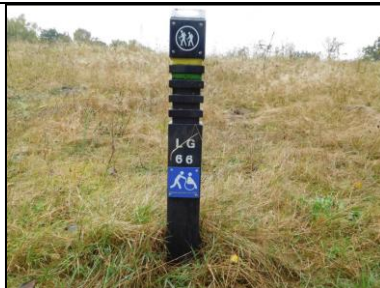
No	Onderwerp	no	Advies	Prioriteit	
	In de informatie die natuurmonumenten verstrekt wordt heel duidelijk aangegeven dat het beleefpad toegankelijk is. Het beleefpad is voor meer bezoekers aantrekkelijk dan alleen rolstoelgebruikers. Het rolstoelsymbool kan stigmatiserend werken en andere wandelaars weerhouden om van dit pad gebruik te maken.	17.3	Wij adviseren om het beleefpad in brochures en plattegronden als gewone wandeling aan te geven die ook geschikt is voor rolstoelgebruikers. Tegelijk adviseren wij om de route op een algemene wijze aan te geven (zonder rolstoelsymbool).

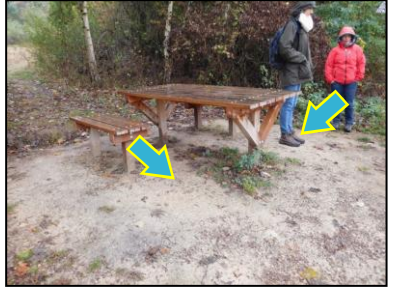
28.	<p>Uitzichtpunten (K) Er zijn een paar prachtige uitkijkpunten. Er is een rolstoeltoegankelijk picknicktafel langs het pad gelegen. De ondergrond laat nog te wensen over.</p>

28.1	Verbeter de ondergrond, zodat deze vlak en goed berijdbaar is voor rolstoelen.	
	<p>Bank (L) Naast de bank ontbreekt ruimte voor een rolstoel of scootmobiel.</p>

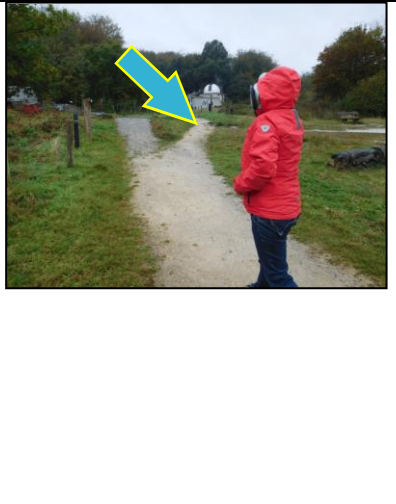
29.	Doorgroeid pad (M)		29.1	Onderhoud het pad en voorkom doorgroeiing.	
30.	<p>Laatste stukje pad (N) Het laatste stuk pad (naast de speelvoorziening) heeft een steile helling, is hobbelig en is door regen uitgespoeld en weggesleten.</p>

30.1	Herstel dit laatste deel van het pad en zorg dat regenwater het pad niet kan beschadigen.

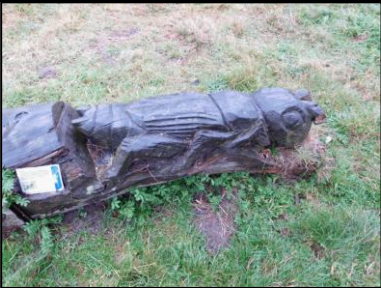
No	Onderwerp	no	Advies	Prioriteit	
Beelden langs het pad					
31.	<p>Langs de paden staan diverse houten beelden. Deze zijn voelbaar voor mensen met een visuele beperking. Hiernaast is een insect afgebeeld. Zo'n beeld is een soort voelbare microscoop en stelt zienden en ook mensen met een visuele beperking in staat om eens te zien of af te tasten hoe een insect in elkaar zit. Wacht niet tot de beelden verrot zijn, maar breng regelmatig een nieuw beeld aan.</p>

31.1	<p>Breng regelmatig een nieuw beeld aan. Zorg dat zo'n beeld ook goed tastbaar is (niet scherp en zonder splinters). In het geval van een vergroting adviseren wij om ook de werkelijke grootte ergens aan te geven. Breng de beelden altijd op tasthoogte aan (maximale hoogte 1,5 m).</p>	
Speelvoorziening (O)

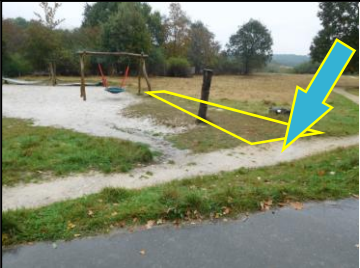
32.	<p>Bereikbaarheid De speelvoorziening bestaat uit enkele toestellen. Aan één zijde is een grasvlak dat momenteel redelijk berijdbaar is voor rolstoelen. De aansluiting met het doorgaandepad is uitgesleten.</p>

32.1	<p>Herstel het doorgaande pad en zorg dat het vlak op het gras aansluit.</p>

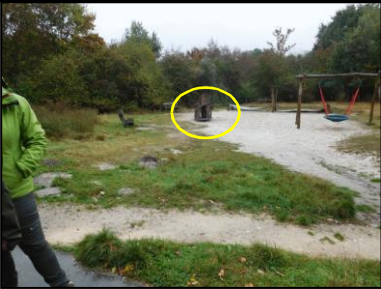
33.	<p>Speeltoestellen De NSGK/Speeltuinbende weet veel meer van speelaanleidingen en toestellen. Het aantal toestellen is minimaal en is nauwelijks afgestemd op de natuur. De toestellen zelf bevinden zich in het zand en zijn niet bereikbaar voor buggy's en rolstoelen.</p>

33.1	<p>Zorg dat de speeltoestellen op korte afstand van een berijdbare ondergrond/pad zijn aangebracht.</p>

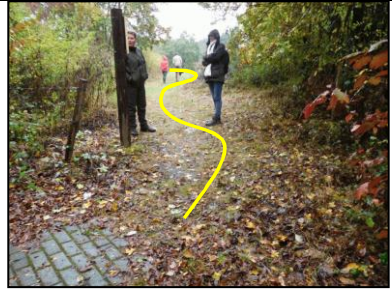
No	Onderwerp	no	Advies	Prioriteit
Wildscherm (P)				
35.	<p>Bereikbaarheid</p> <p>Het wildscherm is bereikbaar via een hobbelig begroeid en vrij steil pad. De afstand is te kort om het pad onder een juiste hellingshoek aan te brengen. Door de schaduw in combinatie met de omliggende begroeiing verwachten wij dat ook na reconstructie dit pad lastig zal blijven voor rolstoelgebruikers.</p>

35.1 Om het wild rooster bereikbaar te maken zal dit pad voorzien moeten worden van een verharding of van berijdbare honingraatplaten.	
	<p>Voor het wildschermrooster ligt afgevallen blad waardoor niet zichtbaar is of de ondergrond berijdbaar is.</p>	35.2	<p>Zorg dat de verharding goed zichtbaar is.</p>

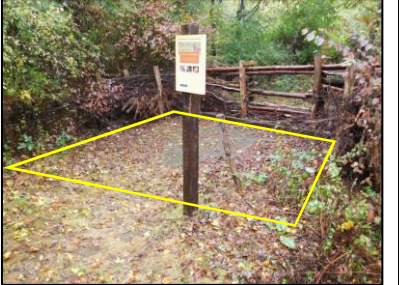
<p>Op allerlei hoogte kan men door het scherm kijken.</p>	35.3	Geen opmerkingen.	
Informatie & communicatie

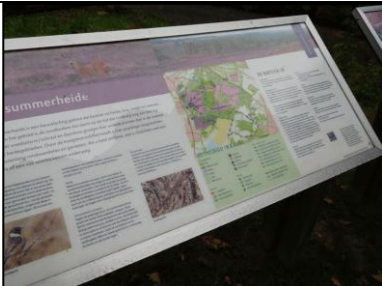
38.	<p>Informatiebord</p> <p>Het informatiebord voor het bezoekerscentrum voldoet vrijwel aan alle wensen. Er zijn schreefloze lettersgebruikt van voldoende grootte en met voldoende contrast. De tekst is daardoor goed leesbaar. Het bord bevindt zich op een hoogte die voor iedereen geschikt is. Een rolstoelgebruiker kan naast het bord rijden.</p>

38.1	Geen opmerkingen	Groen
	De plattegrond op het informatiebord heeft een te grootte schaal om het belevingspad duidelijk aan te geven.	38.2	Het is wenselijk dat er een 2 ^e kaartje is met een andere schaal zodat het belevingspad en de voorzieningen rond het belevingspad beter kunnen worden aangegeven.	Red
