Rapport visitatie

Amsterdamse Waterleidingduinen

in beheer bij Waternet

2 juni 2016

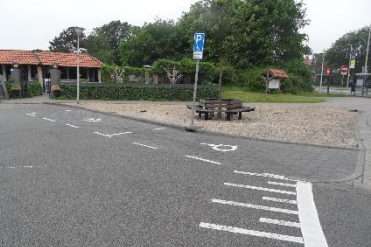
No	Onderwerp		no	Advies	Prioriteit
4.	Gehandicaptenparkeerplaatsen Er zijn twee gehandicaptenparkeerplaatsen aan de openbare weg bij de horecavoorziening, waarbij op het bord vermeld is dat deze alleen te gebruiken zijn voor bezoekers van het restaurant.

4.1.	Verwijder de vermelding dat deze alleen te gebruiken zijn voor bezoekers van het restaurant. Of breng op maximaal 100 m van de entree meerdere gehandicaptenparkeerplaatsen aan die vanaf de rotonde zichtbaar zijn.	Red

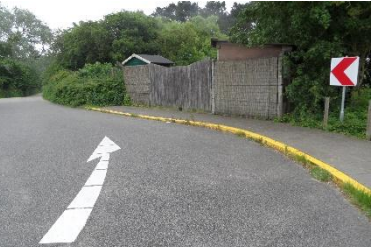
5.	Er ontbreekt hier een oprit voor rolstoelen.

5.1.	Zorg dat alle looproutes toegankelijk zijn.	
6.	Fietsen Er is ruim voldoende stalgelegenheid voor diverse soorten fietsen. Mensen met beperkingen maken vaak gebruik van andere type fietsen denk aan elektrische fietsen, driewielers en tandems.

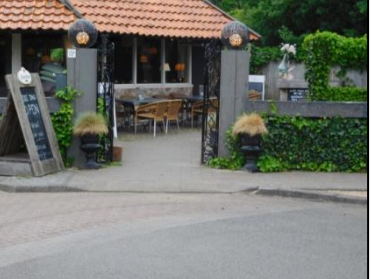
7.	Horeca 'De Duinrand' De oprit is veel te steil en ongeschikt voor rolstoelgebruikers.

7.1.	Herbestraat de oprit en zorg dat de hellingshoek niet steiler is dan 1 : 10.	
	Het terras en toegangspad zijn vlak en goed toegankelijk		7.2.	Geen

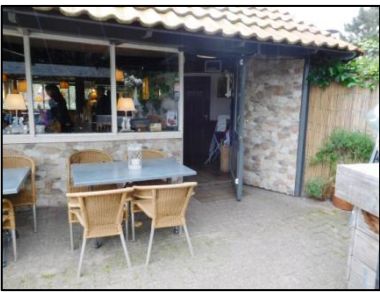
No	Onderwerp	no	Advies	Prioriteit
	<p>De entree van de horeca heeft een kleine drempel.</p>

7.3.	Omdat Nieuw Unicum vlak bij gelegen is, is het wenselijk dat er helemaal geen drempels zijn.	
	<p>Het is onbekend of er een rolstoeltoegankelijk toilet aanwezig is.</p>	7.4.	Zorg dat er een bruikbaar rolstoeltoegankelijk toilet aanwezig is.	
8.	<p>Toegangspad Er ontbreekt een logisch, veilig en toegankelijk voetpad vanaf de rotonde.</p>

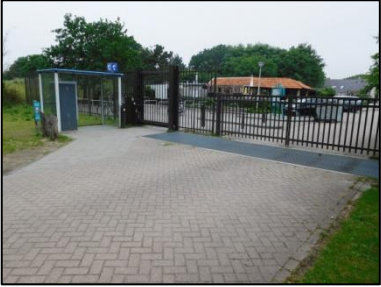
No	Onderwerp	no	Advies	Prioriteit
	<p>Veeroosters zijn in het algemeen ongeschikt. Rolstoelgebruikers lopen vast met de wielen. Stoklopers vinden geen steun met hun stok en hulphonden kunnen het rooster niet passeren.</p> <p>Voor de toegang van het hek is dit rooster onderbroken en vervangen door klinkers.</p>

9.2.	Mooie oplossing!

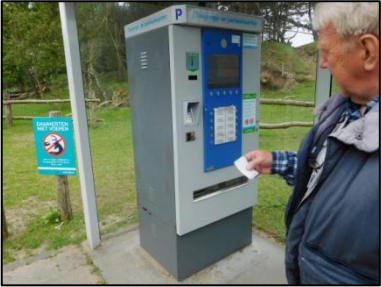
10.	<p>Kaartjesautomaat</p> <p>De kaartjesautomaat heeft een maximale bedieningshoogte van 1,45 m en zijn geschikt voor kleine mensen en mensen die gebruik maken van een rolstoel.</p>

10.1	Geen.

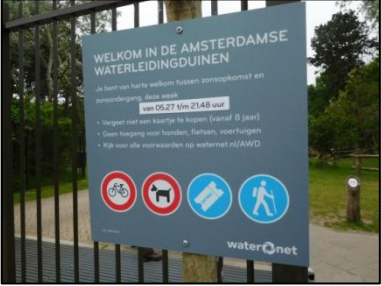
11.	<p>Informatie borden</p> <p>Het contrast laat iets te wensen over en zou iets groter mogen zijn. De letters zijn voldoende groot en er zijn schreefloze letters gebruikt die de leesbaarheid sterk vergroten.</p>

11.1	Geen opmerkingen.

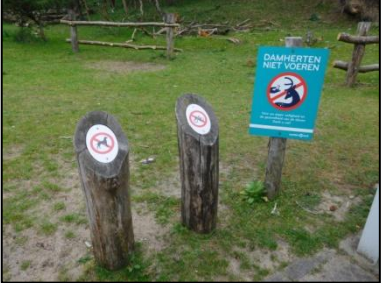
12.	<p>Extra informatie</p> <p>De informatie komt rommelig over doordat er 3 aparte paaltjes zijn gebruikt.</p> <p>De informatie is goed zichtbaar en leesbaar.</p>

12.1	Geen opmerkingen.

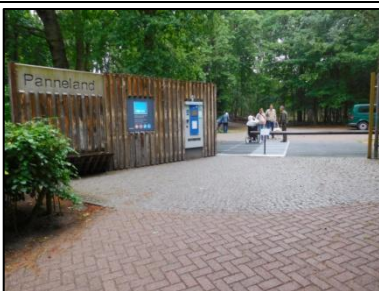
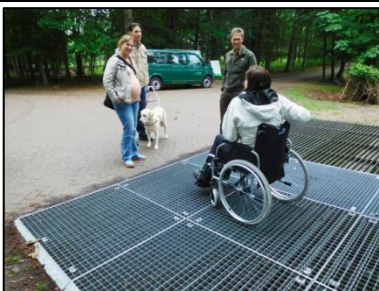
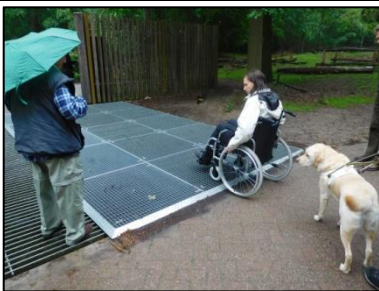
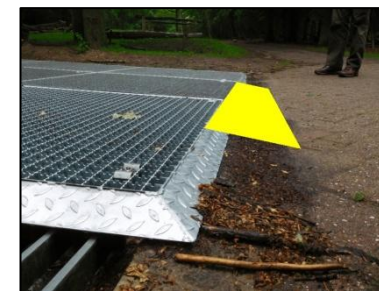
18.	Toegang De toegang is overzichtelijk, de kaartjesautomaat is geschikt voor kleine en lange mensen.	18.1	Geen.	
	Over het veerooster is een raster aangebracht waardoor het rooster berijdbaar is voor rolstoelen.	18.2	Geen.	
	Het metalen raster is ca 5 a 6 cm hoog. De helling rondom het raster is bijna 45 graden. Dit is veel te steil voor rolstoelgebruikers. Een helling voor dit hoogteverschil zou maximaal 1 : 5 mogen bedragen. Dat wil zeggen dat de helling een diepte moet hebben van $50 \times 5 = 25$ cm....	18.3	Zorg dat het hoogteverschil minimaal is of breng een geschikte helling aan.

No	Onderwerp	no	Advies	Prioriteit
	Het raster is ongeschikt voor hulphonden en stoklopers.	18.4	Het is wenselijk dat er ook een gewone sluis wordt aangebracht die geschikt is voor hulphonden en stoklopers.	
Ingang Oranjekom/Oase

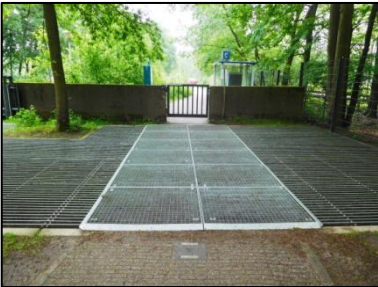
21.	Fietsen	21.1	Geen gegevens	
22.	Horeca 'De Oase'	22.1	Geen gegevens	
23.	Toegang Er is sprake van een stalen klaphek. Niet alle rolstoelgebruikers zullen dit hek zelfstandig kunnen openen.	23.1	Vermeldt dit hek op de website.

Over het veerooster is een raster aangebracht waardoor het rooster berijdbaar is voor rolstoelen.	23.2	Geen.

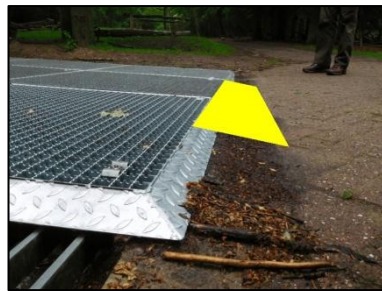
No	Onderwerp	no	Advies	Prioriteit
	<p>Het metalen raster is ca 5 a 6 cm hoog. De helling rondom het raster is bijna 45 graden. Dit is veel te steil voor rolstoelgebruikers. Een helling voor dit hoogteverschil zou maximaal 1 : 5 mogen bedragen. Dat wil zeggen dat de helling een diepte moet hebben van 50 x 5 = 25 cm....</p>	23.3	<p>Zorg dat het hoogteverschil minimaal is of breng een geschikte helling aan.</p>

Red

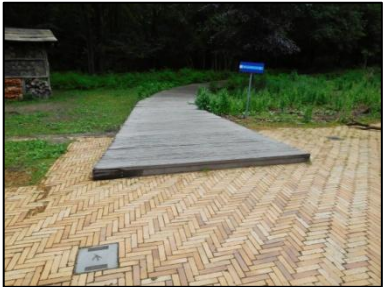
24.	<p>Vlonderpad Vanaf de entree tot het bezoekerscentrum is een vlonderpad aangebracht. Dit pad loopt licht glooiend door het terrein. Het pad heeft geen opstaande rand en de combinatie met de hellingen maakt dat deze vlonder ongeschikt is voor rolstoelgebruikers. Aan één kant van het vlonderpad wordt met een bord duidelijk aangegeven dat het vlonderpad ongeschikt is voor rolstoelen. Aan het eind van het pad ontbreekt dit bord.</p>

24.1	<p>Breng zowel aan het begin als aan het eind van het pad een bord aan 'Niet geschikt voor rolstoelgebruikers'.</p>	
	<p>Een kleine rand verhoogd in elk geval de veiligheid voor mensen met een visuele beperking die gebruik maken van een stok. Zij kunnen dan makkelijker deze rand en dus het pad volgen.</p>	24.2	<p>Breng aan beide zijden een kleine verhoging aan van ca 50 mm.</p>	Blue

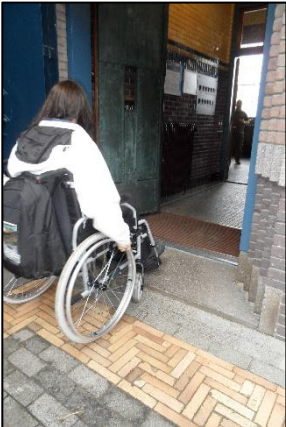
No	Onderwerp	no	Advies	Prioriteit	
Bezoekerscentrum					
25.	<p>Bezoekerscentrum De ingang heeft buiten en binnen een drempel.</p>

25.1	<p>Breng aan beide zijden een oplopdorpel aan met een hellingshoek die niet steiler is dan 1 : 5</p>

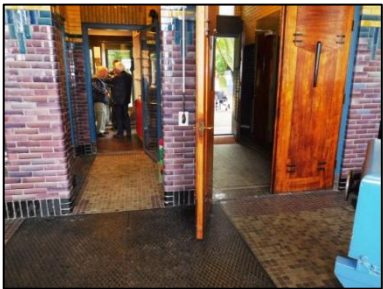
<p>Binnen zijn acceptabele drempels.</p>

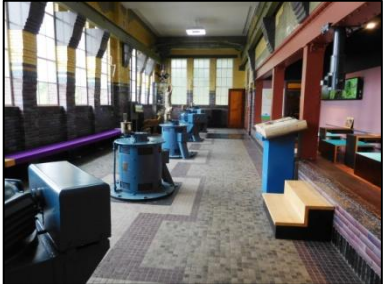
25.2	Geen.		
	<p>In de expositieruimte zijn de doorgangen geschikt voor rolstoelgebruikers ener is voldoende manoeuvreerruimte.</p>

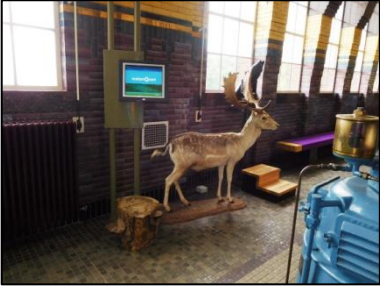
No	Onderwerp	no	Advies	Prioriteit
	<p>De expositie is goed bereikbaar.</p>

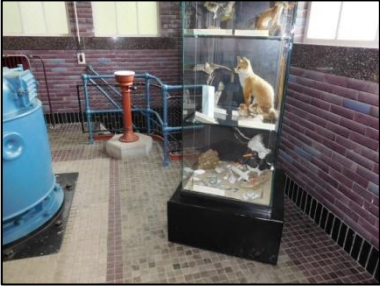
25.4	Geen.	
	<p>De vitrine is goed zichtbaar voor kleine en lange mensen en rolstoelgebruikers.</p>

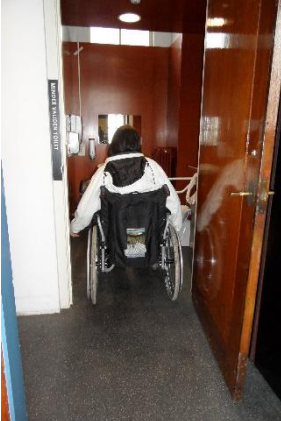
25.5	Geen.	
26.	<p>Rolstoeltoegankelijk toilet Er is een toegankelijk toilet, maar deze is alleen goed bereikbaar als de dubbele deur van expositieruimte naar de gang met toiletten wordt geopend.</p>

26.1

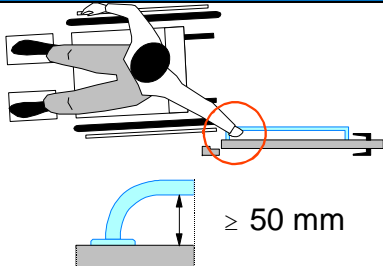
No	Onderwerp	no	Advies	Prioriteit
	<p>Aan de binnenzijde van de de rolstoeltoegankelijke toiletdeur ontbreekt een handbeugel om de deur dicht te trekken.</p>	26.2	<p>Voorzie de toiletdeur aan de binnenzijde van een handbeugel om de deur dicht te trekken.</p>

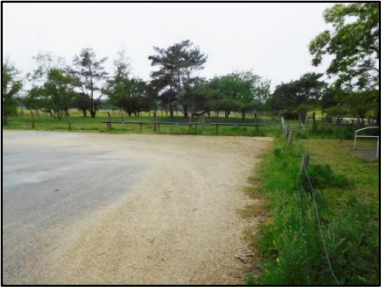
27.	<p>Parkeerplaats Er zijn 3 smalle gehandicaptenparkeerplaatsen die met een klein bordje worden aangegeven. Voor automobilisten die willen parkeren zijn deze borden vrijwel niet zichtbaar en onduidelijk. Het is noodzakelijk dat deze parkeerplaatsen van een afstand voor automobilisten opvallend vindbaar zijn.</p>

<p>Er ontbreekt een duidelijke markering van de parkeervakken, waardoor het mogelijk is dat andere auto's zo dicht op dit vak parkeren dat een rolstoel niet naast de auto geplaatst kan worden.</p>	27.1	<p>Breng verkeersbord E6 aan en zorg dat dit parkeerbord boven de geparkeerde auto's uitsteekt. Zorg ook dat dit verkeersbord zichtbaar is vanaf het oprijden van de parkeerplaats.</p>	Red

27.2	<p>Voorzie de parkeerplaats van een kruismarkering zodat zichtbaar is dat deze parkeerplaats 3,5 m breed is.</p>	
28.	<p>Fietsen Er is ruim voldoende stalgelegenheid voor diverse soorten fietsen. Mensen met beperkingen maken vaak gebruik van andere type fietsen denk aan elektrische fietsen, driewielers en tandems.</p>	28.1	Geen.	Green

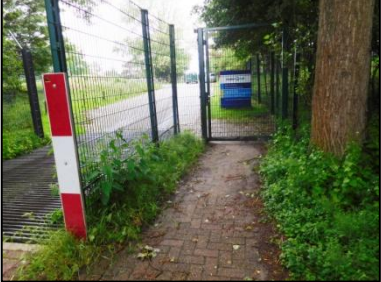
No	Onderwerp	no	Advies	Prioriteit
29.	<p>Toegang De toegang van het terrein is voorzien van een veerooster. Naast dit rooster is voor bezoekers een deur met een dranger aangebracht. Scootmobielgebruikers en veel rolstoelgebruikers zijn niet in staat om dergelijke hekwerken met drangers te openen. Wij hebben niet direct een betaalbare oplossing voor dit probleem.</p>

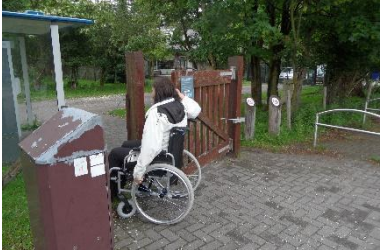
29.1	Geen.	
	<p>Tussen het parkeerterrein en het duingebied is een klaphek aangebracht met een dranger. Scootmobielgebruikers en veel rolstoelgebruikers zijn niet in staat om dergelijke hekwerken met drangers te openen. Wij hebben niet direct een betaalbare oplossing voor dit probleem. Het is wel de vraag of dit hek zinvol is, omdat er voor de parkeerplaats ook al een veerooster met een hekwerk is.</p>

29.2	Verwijder dit klaphek. Of zet de deur permanent open.	
	<p>Iets verder is een 3^e sluis aangebracht, waar gelukkig een deur ontbreekt waardoor deze sluis goed toegankelijk is.</p>

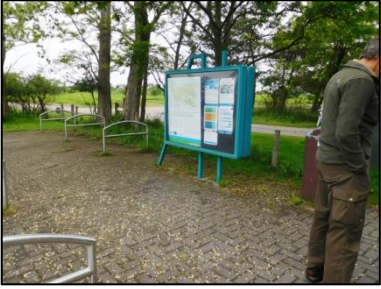
No	Onderwerp	no	Advies	Prioriteit
30.	<p>Informatie borden Bij het parkeerterrein is een informatiebord aangebracht. Dit bord is goed bereikbaar (verharding) voor rolstoelgebruikers en goed leesbaar.</p>

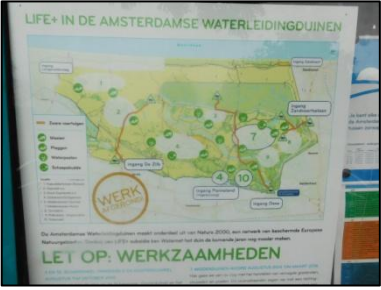
30.1	Geen.	
	<p>De plattegrond in het informatiebord roept wel vraagtekens op. Waar zijn we ? Wat voor wandelingen zijn er ?</p>

30.2	Breng een duidelijke plattegrond aan waarop mensen zich kunnen oriënteren.	
Algemeen

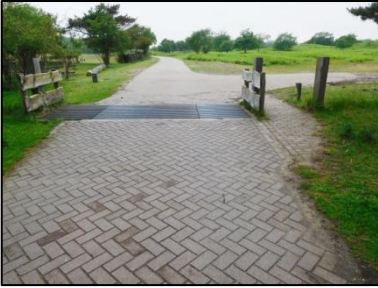
32.	Verharde paden De verharde paden in de AWD zijn vlak en goed berijdbaar door rolstoelen.

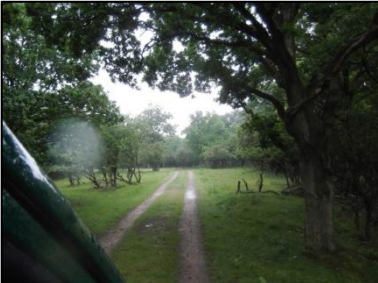
32.1	Geen.	
33.	Halfverharde paden De halfverharde paden zijn over het algemeen smal en daardoor ongeschikt voor rolstoelen.
