Rapport visitatie 12 juni 2018

Planken Wambuis

Advies van het Kenniscentrum Groen & Handicap betreffende de bereikbaarheid, de toegankelijkheid en het gebruik van voorzieningen van natuurgebied Planken Wambuis voor mensen met een lichamelijke beperking.

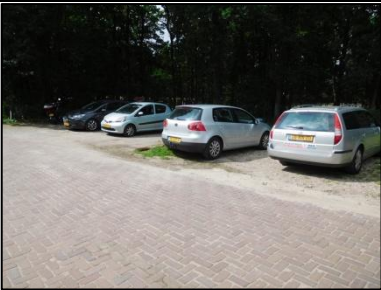
2.	Op de parkeerplaats ontbreken gehandicaptenparkeerplaatsen (A). De parkeerplaats bestaat uit fijn gemalen puin dat minder geschikt is voor rolstoelen en rollators. De laatste parkeerplaatsen zijn voorzien van een klinkerbestrating die wel geschikt is.

2.1.	<ul style="list-style-type: none"> Breng minimaal 1 en bij voorkeur 2 gehandicaptenparkeerplaatsen aan. Voorzie de met klinkers bestrate parkeerplaatsen van verkeersbord E6. Geef de breedte (3,5 m) duidelijk met een witte lijn of witte klinkers aan, zodat men zeker is dat de vrije ruimte naast de auto (nodig voor het in en uitstappen) niet bezet wordt. Zie het handboek 'Samen Op Pad' van G&H. 	Red
Hekwerken

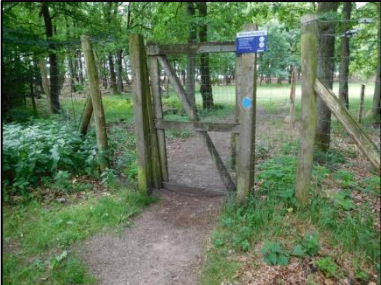
3.	De entree van het natuurgebied (B) is voorzien van een houten klaphek. Al hoewel het hek vrij licht is, mag men er niet van uit gaan dat rolstoelgebruikers deze hekwerken zelfstandig kunnen openen. Met name vanuit een scootmobiel is dit vrijwel onmogelijk.

3.1.	<ul style="list-style-type: none"> Vervang het hek door een hek dat zelfstandig geopend kan worden vanuit de rolstoel, rollator, scootmobiel. 	Yellow

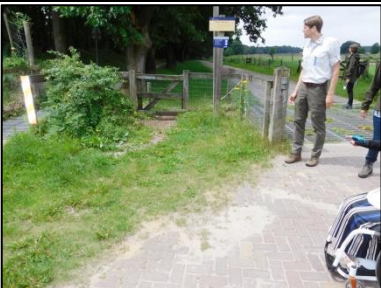
4.	<p>Onze wandeling eindigde bij een veesluis op de Oud Reemsterlaan/Oud Reemsterweg (K). Het doorlopende voetpad is voorzien van een veerooster (ongeschikt voor de rollator, rolstoel en veel scootmobielen). Er is een klaphek aangebracht dat met enige hulp bruikbaar is. Er ontbreekt een toegankelijk pad naar dit hek.</p>

<p>4.1.</p> <p>4.2.</p>	<ul style="list-style-type: none"> Breng een toegankelijk pad aan naar het klaphek. Vervang het hek door een hek dat wel zelfstandig geopend kan worden vanuit de rolstoel, rollator, scootmobiel. 	Red
Oerr (B)

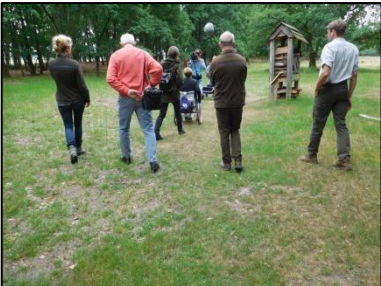
5.	<p>Er zijn een aantal toestellen/bouwsels die niet alleen aardig zijn voor kinderen, maar ook voor volwassenen.</p>

5.1.	<ul style="list-style-type: none"> Wij adviseren om het pad enigszins slingerend door het Oerr aan te brengen, zodanig dat een deel van de bouwsels aansluit op het pad of op korte afstand van het pad is aangebracht. 	Yellow

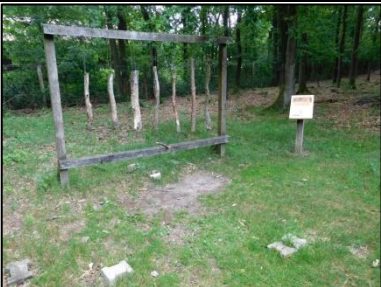
<p>Sommige toestellen, zoals het klanktoestel zal men zelf vanuit de rolstoel of rollator willen bedienen. Daarvoor is het nodig dat het toestel langs het pad ligt.</p>

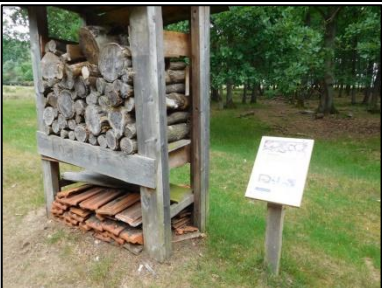
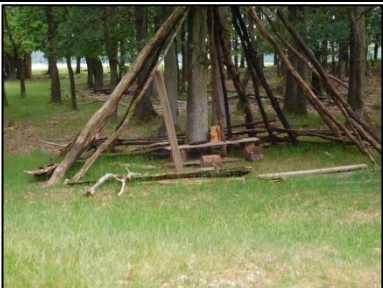
() = geeft locatie op de plattegrond aan.		Essentieel voor toegankelijkheid	Red		
		Urgent maar van iets lagere orde	Yellow		
		Minder urgent	Blue		
		Voldoet al	Green		
		Geen opmerking/geen prioriteit	White		
No	Onderwerp	no	Advies	Prioriteit	
	Ander bouwsels zal men van dichtbij willen bekijken.

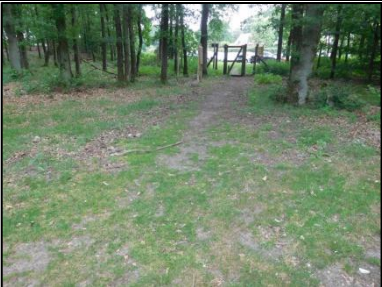
6.	De ondergrond van het eerste deel van de route (groene lijn) bestaat uit gras, losse grond, en bosgrond. Dit materiaal is onbetrouwbaar en ongeschikt voor een bezoeker met een rollator, rolstoel of scootmobiel.

6.1.	<ul style="list-style-type: none"> Breng vanaf de parkeerplaats een half verhard of verhard pad aan dat berijdbaar is. 	Red

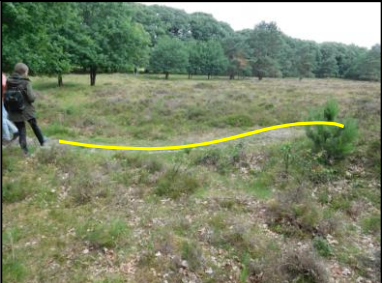
7.	Er zijn een aantal kleine hoogteverschillen (C) met natuurlijke ronde hellingen (gele lijn). Het is nauwelijks te zien, maar deze hellingen zijn veel te steil.

7.1.	<ul style="list-style-type: none"> Let erop dat bij het aanbrengen van een nieuw pad de hellingen recht zijn (blauwe lijn). 	Red

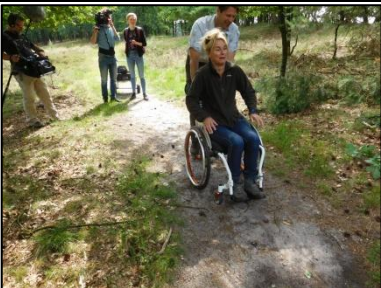
8.	Vervolgens is er een halfverhard pad (Grauwacke) naar uitkijkpunt G. Op het pad ligt schoongespoeld natuursteen split. Eigenlijk iets te grof voor rolstoelen maar in deze staat is het pad bruikbaar.

8.1.	<ul style="list-style-type: none"> Voldoet. 	Green

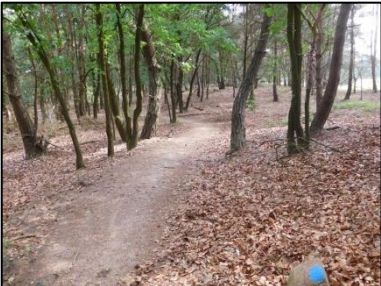
9.	Het eerste deel van het pad (D) naar het uitkijkpunt is weliswaar vrij steil maar voor de meeste mensen bruikbaar.

9.1.	<ul style="list-style-type: none"> Voldoet. 	Green

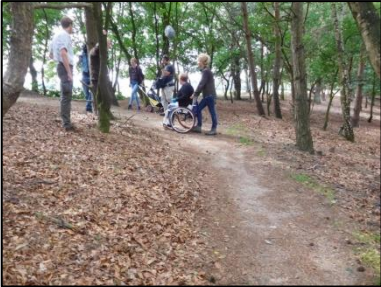
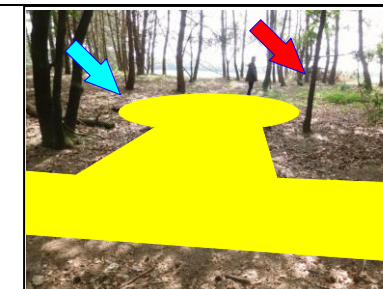
10.	Het laatste deel van het pad (F), vlak voor het uitkijkpunt is zeer steil en voor sommige mensen zal het 'te' stijl zijn.

10.1	<ul style="list-style-type: none"> Wij adviseren om iets lager (bij E) een halfverharding en een bank (Blauwe pijl) aan te brengen en het groen (rode pijl) te snoeien. Mensen die het vervolg pad te steil vinden kunnen hier zitten. 	Yellow

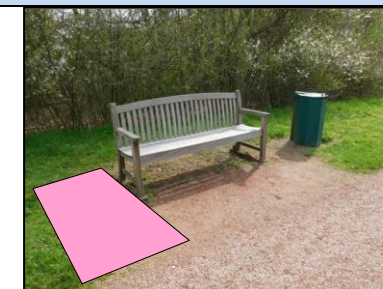
13.	Alleen op het uitzichtpunt is een bank aangebracht. Verder ontbreekt zitgelegenheid.	13.1	<ul style="list-style-type: none"> Breng om de 200 m een bank aan die bereikbaar is waar de rolstoelgebruiker naast de bankplaats kan nemen.

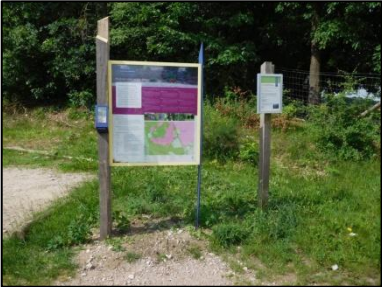
() = geeft locatie op de plattegrond aan.		Essentieel voor toegankelijkheid	Red		
		Urgent maar van iets lagere orde	Yellow		
		Minder urgent	Blue		
		Voldoet al	Green		
		Geen opmerking/geen prioriteit	White		
No	Onderwerp	no	Advies	Prioriteit	
Informatie					
14.	Vooraan de parkeerplaats is een informatiebord met folders.

14.1	<ul style="list-style-type: none"> Zorg dat het informatiebord aansluit op de klinkerbestrating, zodat iemand met een rollator of rolstoel makkelijk bij het bord en de folders kan komen. Wanneer er een wandelroute is met een start en eindpunt, dient dit bord bij het startpunt van de wandelroute te worden aangebracht. 	Red
