Rapport visitatie 19 april 2018

Atelier Roland Holst

Oude Buisse Heide

Advies van het Kenniscentrum Groen & Handicap betreffende de bereikbaarheid, de toegankelijkheid en het gebruik van voorzieningen van het natuurgebied rondom het atelier van Roland Holst op de Oude Buisse Heide voor mensen met een lichamelijke beperking.

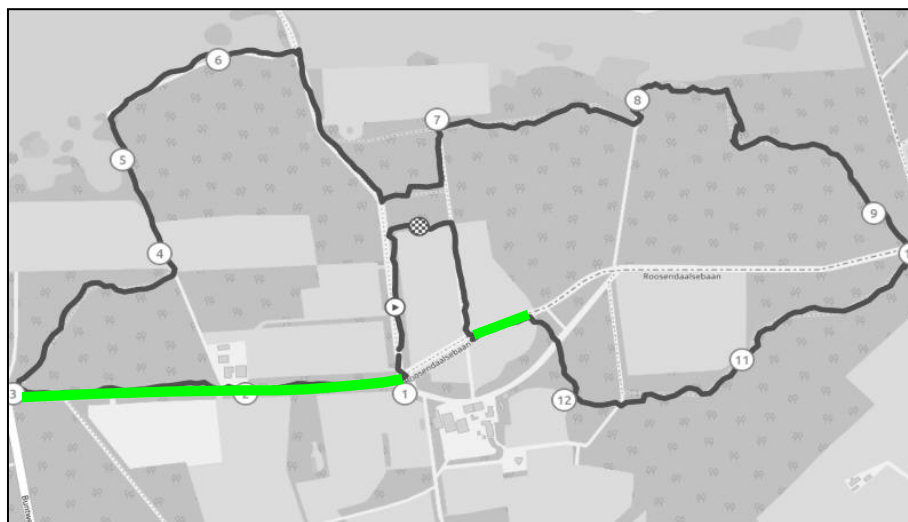
Overzicht terrein

Er is een 5 kilometer lange route 'Gedichtenroute Henriette Roland Holst' (donkere lijn). Deze wandeling gaat grotendeels over onverharde paden en is ongeschikt voor rolstoelgebruikers. Alleen de paden die met een groene lijn zijn gemarkeerd (Roosendaalsebaan), zijn geschikt voor rolstoelgebruikers.

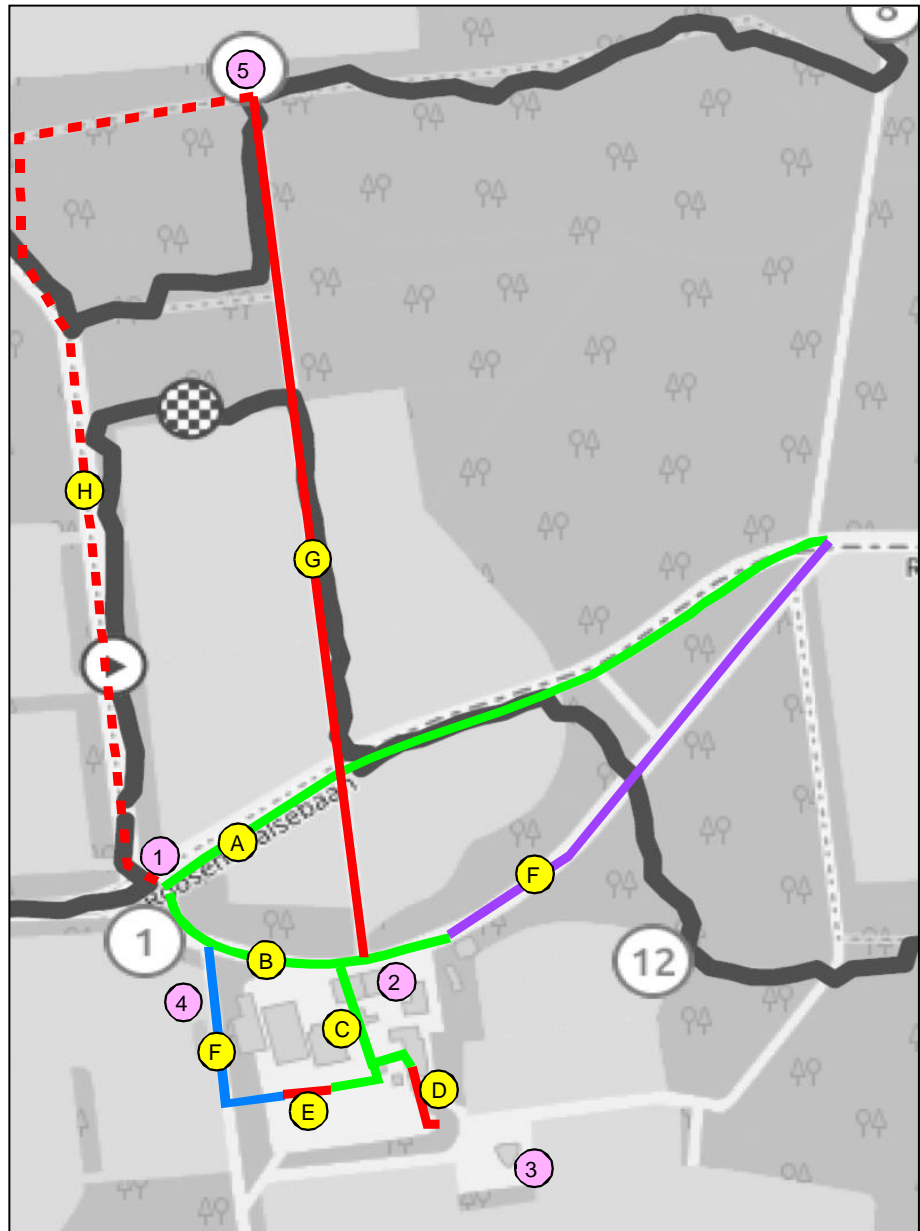
Bestaande situatie

- Pad A** is een betonnen fietspad dat goed berijdbaar is voor rolstoelen.
- Pad B** is een klinkerpad dat enigszins berijdbaar is met een rolstoel (beetje hobbelig)
- Pad C** is een klinkerpad dat enigszins berijdbaar is met een rolstoel (beetje hobbelig)
- Pad D** bestaat uit gras en is niet of nauwelijks berijdbaar met een rolstoel.
- Bij E** ligt een veerooster, dat ongeschikt is voor rolstoelen.
- Pad F** is een onverharde weg aan die niet berijdbaar is met een rolstoel.
- Pad G** bestaat uit gras en is niet berijdbaar met een rolstoel.
- Pad H** bestaat uit bosgrond en is niet berijdbaar met een rolstoel.

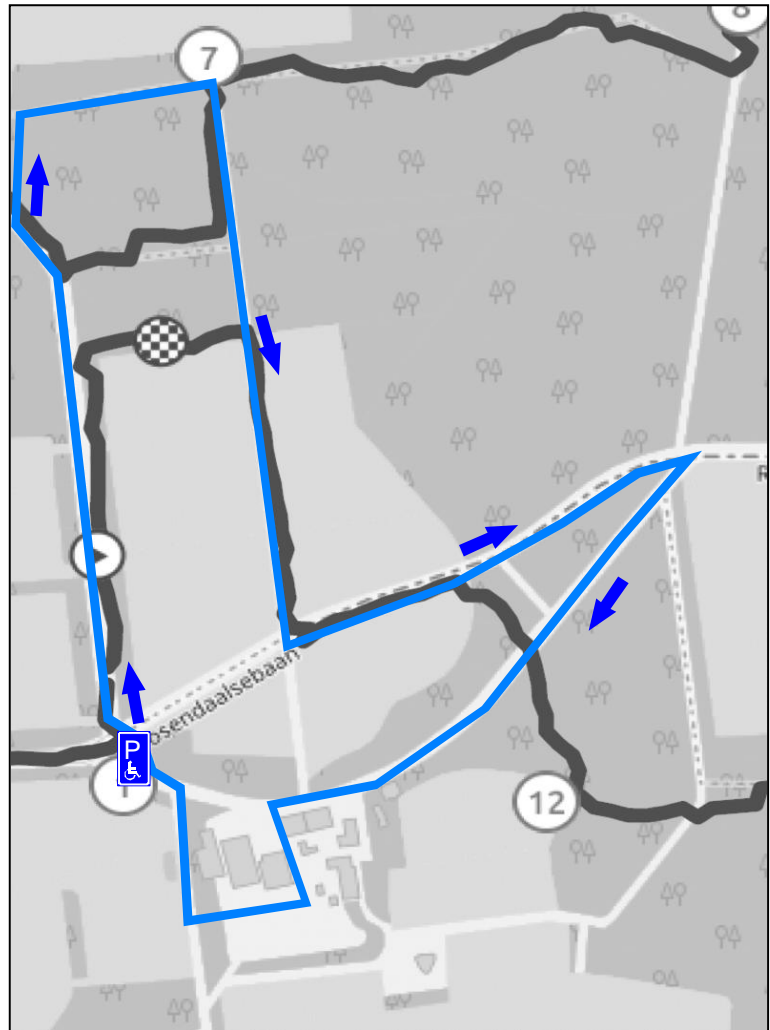
Een korte wandeling die langs de belangrijkste bezienswaardigheden voert zou er als volgt uit kunnen zien.

Om de bovenstaande route te realiseren zal men ca 1100 m halfverharding moeten aanbrengen.

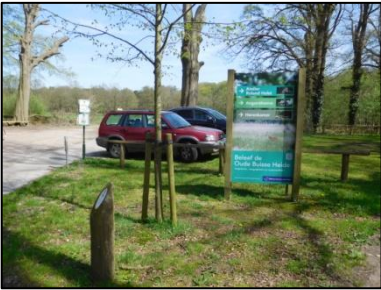
1.	Er is geen openbaar vervoer op loopafstand.	1.1.	<ul style="list-style-type: none"> • Geen advies. 	
2.	De parkeerplaats bestaat uit een halfverharding enigszins berijdbaar voor rolstoelen (vrij hobbelig). Er ontbreken gehandicaptenparkeerplaatsen.

2.1. <ul style="list-style-type: none"> • Breng minimaal 2 goed gemarkeerde gehandicaptenparkeerplaatsen aan met een juiste afmeting en voorzien van verkeersbord E6. • Zorg voor een vlakke verharding en een vlakke aansluiting met de omliggende paden. • Zie 'Voetpaden voor iedereen'. 	
Mogelijke wandelroute

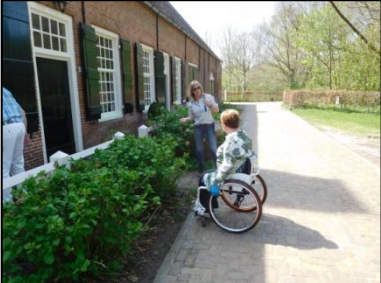
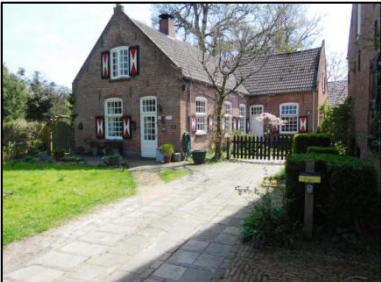
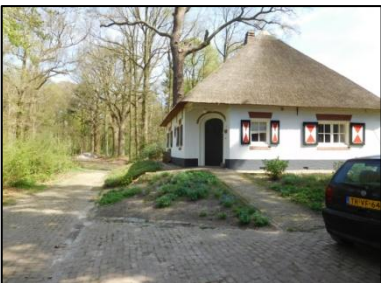
() = geeft locatie op de plattegrond aan.		Essentieel voor toegankelijkheid		Red
		Urgent maar van iets lagere orde		Yellow
		Minder urgent		Blue
		Voldoet al		Green
		Geen opmerking/geen prioriteit		White
No	Onderwerp	no	Advies	Prioriteit
4.	Vanaf pad (B) zijn de Angorahoeve en de Herenkamer goed zichtbaar.

4.1.	<ul style="list-style-type: none"> Geen advies.

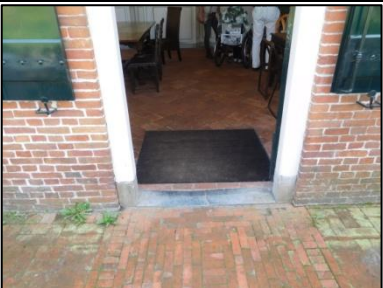
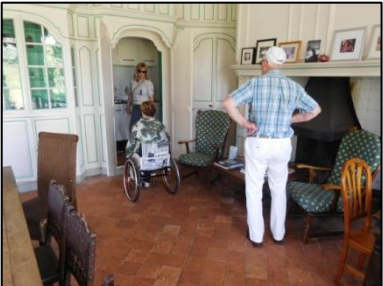
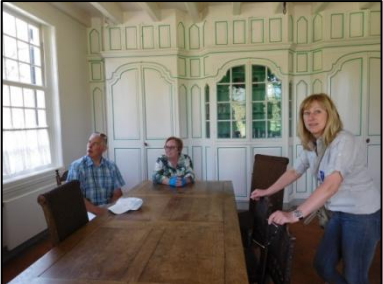
() = geeft locatie op de plattegrond aan.		Essentieel voor toegankelijkheid		Red
		Urgent maar van iets lagere orde		Yellow
		Minder urgent		Blue
		Voldoet al		Light Green
		Geen opmerking/geen prioriteit		White
No	Onderwerp	no	Advies	Prioriteit
5.	De begane grond van de Herenkamer is goed toegankelijk voor rolstoelgebruikers.

5.1. <ul style="list-style-type: none"> Voldoet. 	Light Green

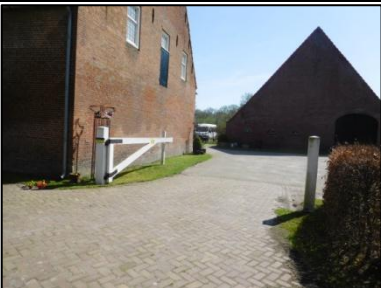
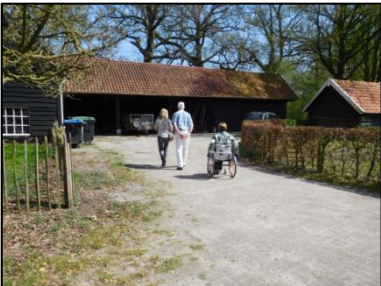
() = geeft locatie op de plattegrond aan.		Essentieel voor toegankelijkheid		Red
		Urgent maar van iets lagere orde		Yellow
		Minder urgent		Blue
		Voldoet al		Green
		Geen opmerking/geen prioriteit		White
No	Onderwerp	no	Advies	Prioriteit
6.	Pad (C) is een klinkerpad dat enigszins berijdbaar is met een rolstoel (beetje hobbelig)

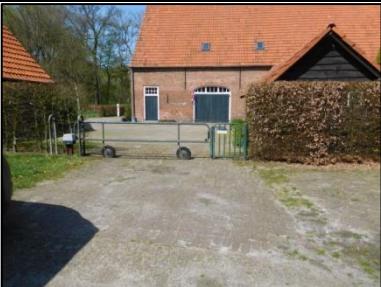
6.1.	<ul style="list-style-type: none"> Voldoet. 	Green
7.	De hekwerken vormen een blokkade voor rolstoelgebruikers.

7.1.	<ul style="list-style-type: none"> Zorg dat doorgang bij het hek voldoende breed is (minimaal 0,9 m vrije doorgang) en zorg dat de hekken openstaan. 	Red

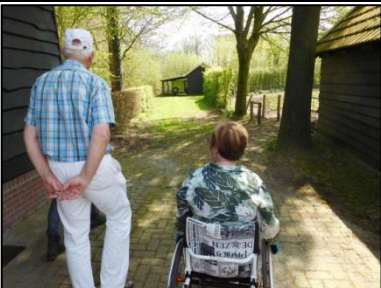
() = geeft locatie op de plattegrond aan.		Essentieel voor toegankelijkheid	Red		
		Urgent maar van iets lagere orde	Yellow		
		Minder urgent	Blue		
		Voldoet al	Green		
		Geen opmerking/geen prioriteit	White		
No	Onderwerp	no	Advies	Prioriteit	
8.	Het pad naar het atelier (D) bestaat uit gras en is niet of nauwelijks berijdbaar met een rolstoel.

8.1.	<ul style="list-style-type: none"> Breng een berijdbare verharding aan tot het hek. 	Red
			8.2.	<ul style="list-style-type: none"> Breng deze verharding aan tot de ingang van het atelier. 	
9.	Bij (E) ligt een veerooster dat ongeschikt is voor rolstoelen.

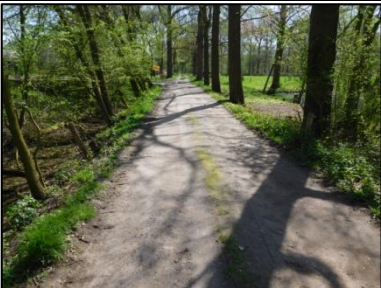
() = geeft locatie op de plattegrond aan.		Essentieel voor toegankelijkheid		Prioriteit
		Urgent maar van iets lagere orde		
		Minder urgent		
		Voldoet al		
		Geen opmerking/geen prioriteit		
No	Onderwerp	no	Advies	
10.	Pad (F) is een onverharde weg die niet berijdbaar is met een rolstoel.

10.1	<ul style="list-style-type: none"> Voorzie dit pad van een berijdbare verharding. 	
11.	Bij (4) is een geabstraheerde versie van het badhuisje aangebracht en expositie materiaal (Foto's en tekeningen). Dit model is niet bereikbaar en bruikbaar voor rolstoelgebruikers.
