Rapport visitatie 30 juli 2021

wandelroute Haniasluis

te Dordrecht
(versie 28-09-2021)

Advies van het Kenniscentrum Groen & Handicap betreffende de bereikbaarheid, de toegankelijkheid en het gebruik van voorzieningen van wandelroute Haniasluis te Dordrecht voor mensen met een lichamelijke beperking.

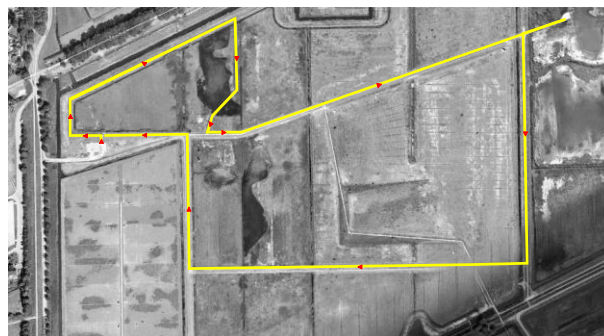
Overzicht terrein

Deze route wordt aangegeven als ‘Geschikt voor mindervaliden’. Het startpunt is bij de parkeerplaats Haniapolder en de route is 2,2 km lang. De wandelroute is bewegwijzerd met blauwe pictogrammen op paaltjes. Langs de route zijn palen aangebracht met een QR-code voor extra informatie.

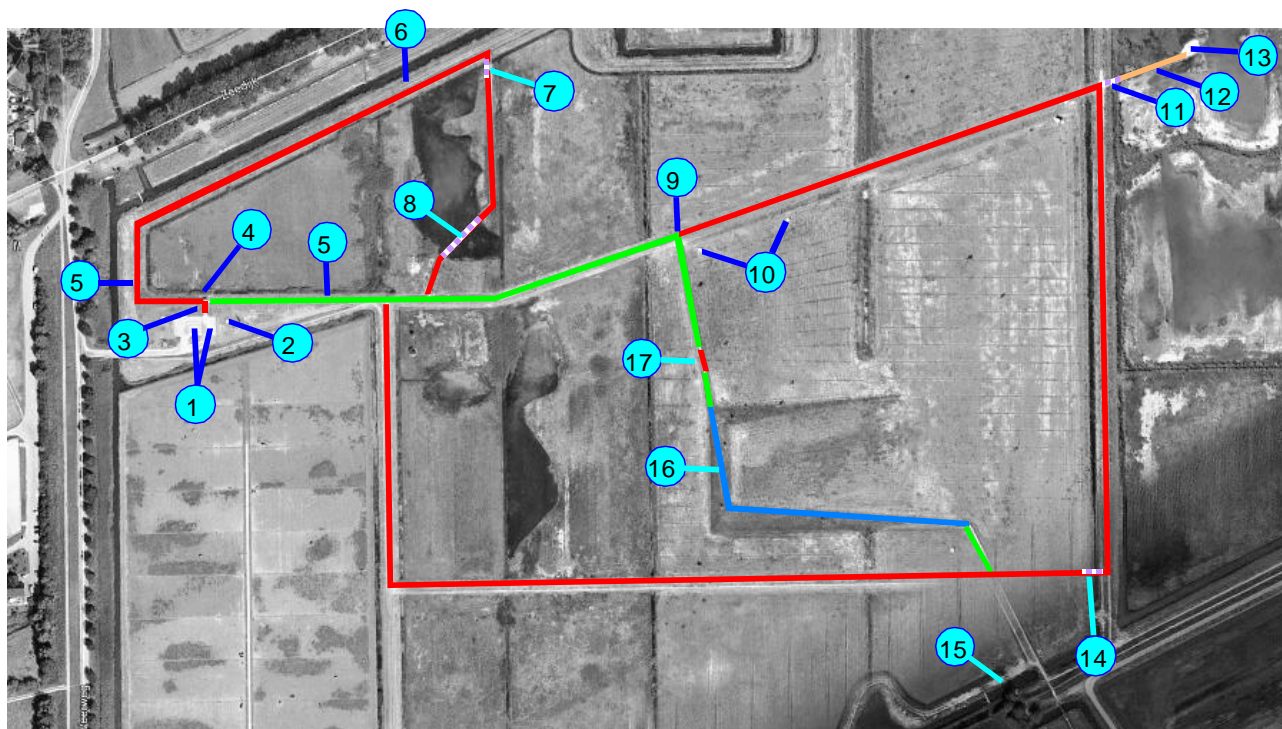
Brug
-

Smal maar berijdbaar
-

Zeer hobbelig niet berijdbaar
-

Los en overgroeid niet berijdbaar

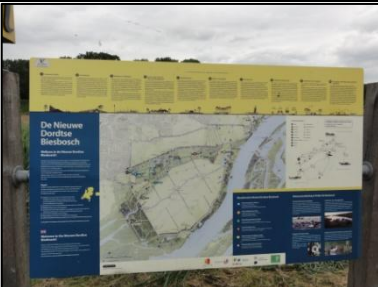
3.	Bij de parkeerplaats is bovenop het dijkje een groot bord aangebracht met informatie over de wandelpaden in het hele gebied. Om de kaart te bereiken moet men eerst de dijk betreden via een steile helling die uit los materiaal bestaat en niet berijdbaar is.

3.1.	<ul style="list-style-type: none"> Breng alle algemene informatieborden (ook de algemene informatieborden in de andere gebieden) zo aan dat ze bereikbaar via een vlak verhard pad en leesbaar zijn voor mensen met loophulpmiddelen. Deze borden geven namelijk informatie over welke paden wel of niet geschikt zijn voor mensen met beperkingen. Breng dit bord op de parkeerplaats voor de helling naar het pad op de dijk aan. 	Red

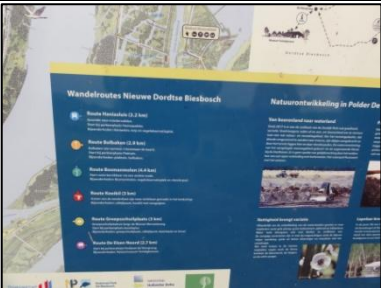
4.	<p>De wandelroute Haniasluis staat aangegeven als 'geschikt voor mindervaliden'. Mindervaliden en invaliden zijn termen die achterhaald zijn. Tegenwoordig gebruiken we voor de algemene aanduiding 'mensen met een beperking'. Maar voor het aangeven van de toegankelijkheid van een wandelroute adviseren wij om meer specifiek te zijn voor welke doelgroep de wandeling geschikt is. In dit geval zou het volgens ons gaan om de toegankelijkheid voor mensen met een rollator, rolstoel of scootmobiel. In dat geval is het voldoende om aan te geven dat de wandelroute geschikt is voor de rolstoel.</p>

4.1.	<ul style="list-style-type: none"> Vervang de term 'mindervalide' door 'rolstoel'. 	Yellow

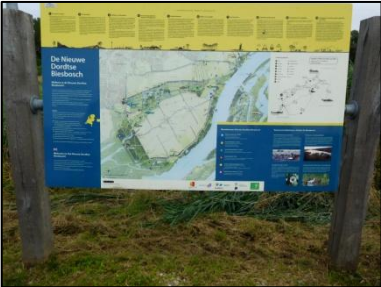
5.	<p>Het informatiebord bevat 'te' veel tekst in een klein en nauwelijks leesbaar lettertype. Voor slechtzienden (waaronder veel ouderen) is dit bord ongeschikt.</p>

5.1.	<ul style="list-style-type: none"> Vervang het bord door een bord met minder, maar beter leesbare teksten. 	Yellow

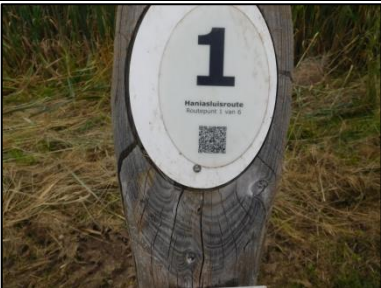
9.	<p>Niet alleen langs de wandelroute Haniasluis, maar verspreid over het terrein zijn palen met een QR-code aangebracht. Deze code verwijst naar video's die informatie geven over het ontstaan van dit gebied en de omliggende polders. Deze informatie geeft de route iets extra's.</p>

9.1.	<ul style="list-style-type: none"> Breng alleen palen met deze QR-code langs de wandelroute Haniasluis aan 	Priority
	<p>Vrijwel alle palen met een QR-code zijn ver buiten de paden aangebracht en onbereikbaar voor bezoekers die afhankelijk zijn van een rollator, rolstoel of scootmobiel.</p>

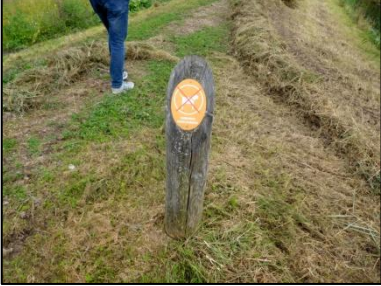
10.	<p>Het gebied is verboden voor honden. Dit wordt 60 m na de start van de wandelroute Haniasluis op een paaltje aangegeven. Dit is verwarrend en onduidelijk.</p>

10.1	<ul style="list-style-type: none"> Geef direct bij de start van de wandelroute Haniasluis duidelijk aan dat het gebied verboden is voor honden. Geef duidelijk bij de start aan of hulphonden voor mensen met een beperking wel of niet zijn toegestaan.

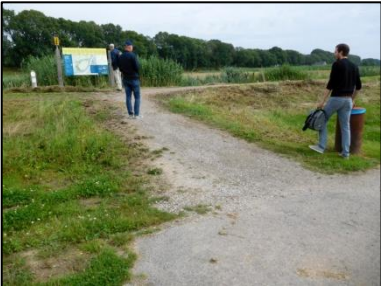
11.	<p>De wandelroute Haniasluis is bereikbaar via een helling met een hoogte van ca 80 cm en een lengte van ca 8 m. De minimaal vereiste lengte voor het overbruggen van een hoogteverschil van 80 cm is 15 m.</p>

11.1	<ul style="list-style-type: none"> Voorzie het toegangspad van een juiste hellingshoek met een juiste lengte. 	Red

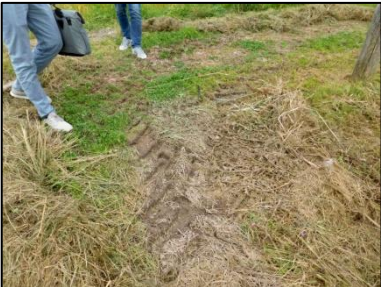
<p>Overall op het pad zagen wij diepe sporen van 'te' zware landbouwmachine. Het pad is grotendeels losgewoeld. Naast de plantengroei bestaat het pad nu voor grote delen uit losliggend puin dat onberijdbaar is.</p>

12.3	<ul style="list-style-type: none"> • Herstel alle paden die in de wandelroute Haniasluis liggen • Zorg dat de paden niet vernield worden door zware machines. Stem het beheer af op de mogelijkheden die het pad biedt.

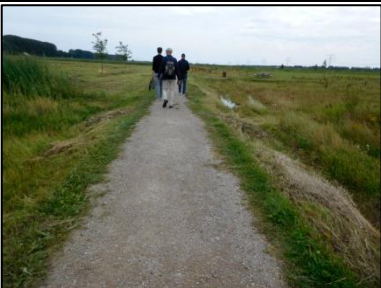
() = geeft locatie op de plattegrond aan.		Essentieel voor toegankelijkheid		Red
		Urgent maar van iets lagere orde		Yellow
		Minder urgent		Blue
		Voldoet al		Green
		Geen opmerking/geen prioriteit		White
No	Onderwerp	no	Advies	Prioriteit
	<p>¼ van de paden in de wandelroute Haniasluis is wel begaanbaar doordat het pad veel belopen wordt.</p>

12.4	<ul style="list-style-type: none"> Voldoet 	Green

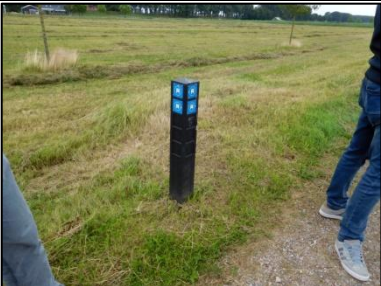
13.	<p>Na 800 m geeft de bewegwijzering aan dat de wandelroute gesplitst wordt. Men kan kiezen om rechtdoor te gaan (richting vogelscherm) of rechtsaf te slaan een lange helling naar een heuvel (ca 3 m hoog). Voor de handbewogen rolstoel en ook voor veel rollatorgebruikers is dit hoogteverschil te groot. Een dergelijk lange en hoge helling hoort niet in een pad dat wordt aangegeven als geschikt voor rolstoelgebruikers.</p>

13.1	<ul style="list-style-type: none"> Verwijder de blauwe bewegwijzering richting heuvel. 	Red

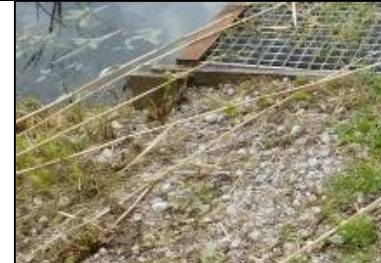
14.	<p>Bij meerdere brughoofden ontbreekt een voorziening die voorkomt dat het materiaal van het pad wegzakt.</p>

14.1	<ul style="list-style-type: none"> Voorzie alle brughoofden aan de zijkant van een voorziening die voorkomt dat het materiaal via het talud weg zakt (bijvoorbeeld een kantplank). 	Red

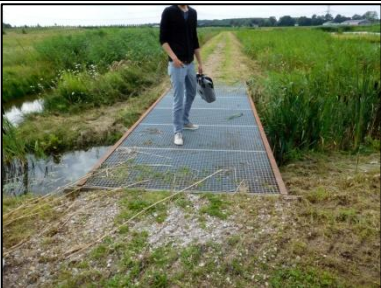
() = geeft locatie op de plattegrond aan.		Essentieel voor toegankelijkheid		Prioriteit	
		Urgent maar van iets lagere orde			
		Minder urgent			
		Voldoet al			
		Geen opmerking/geen prioriteit			
No	Onderwerp	no	Advies		
	De bruggen bestaan uit roosters die goed berijdbaar zijn met een rollator, rolstoel of scootmobiel. De breedte van de brug voldoet. Er ontbreekt een afrijdbeveiliging. Deze is enerzijds nodig om te voorkomen dat een rolstoel of scootmobiel van de brug rijdt, anderzijds geeft zo'n afrijdbeveiliging een veiliger gevoel.

14.2 <ul style="list-style-type: none"> Voorzie alle bruggen aan beide zijden van een afrijdbeveiliging met een hoogte van 8 a 10 cm.

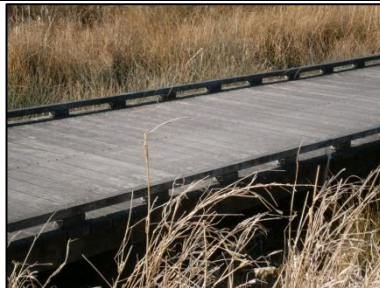
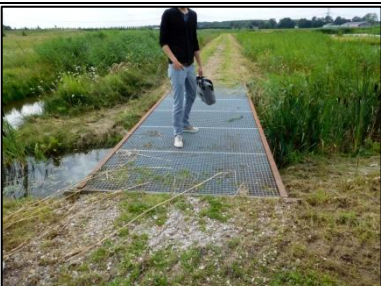
Roosters zijn ongeschikt voor honden, dus ook voor hulphonden.

14.3 <ul style="list-style-type: none"> Voorzie elke brug van een loopzone voor hulphonden bijvoorbeeld bestaande uit traanplaten.

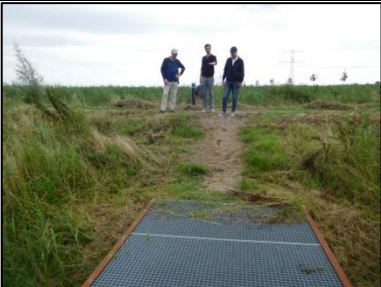
Het hoogteverschil tussen de brug (14) en het wandelpad op de dijk is ongeveer 1 m en wordt overbrugd met een zeer steile en hobbelige helling (lengte ca 8 m).

14.4 <ul style="list-style-type: none"> Breng een helling aan met een juiste hellingshoek. Qua steilheid is een hellingshoek van 1:20 het maximum. Wij adviseren om de hellingshoek niet steiler dan 1:25 te maken. Dat wil zeggen dat voor het overbruggen van 1 m een helling met een lengte van 25 m nodig is. Zorg dat de breedte van de helling overeenkomt met de vereiste breedte van het wandelpad.

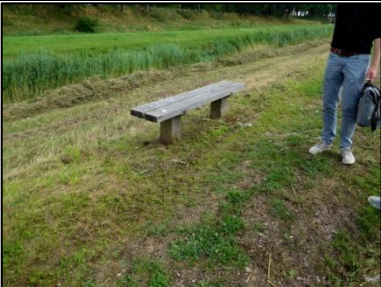
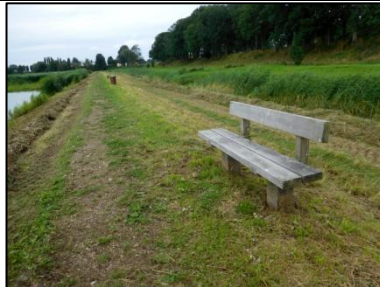
15.	<p>Langs en aansluitend op het pad zijn op 45 m van elkaar 2 banken aangebracht, waarvan één zonder en één met een rugleuning. De zithoogte is ca 45 cm en voldoet. De vuistregel voor wandelpaden die geschikt zijn voor de rollator dat er om de 200 m een zitplaats aanwezig is.</p>

<p>15.1</p> <ul style="list-style-type: none"> Breng langs het pad om de 200 m een zitplaats met een rugleuning aan. <p>15.2</p> <ul style="list-style-type: none"> Zorg dat de banken via een vlak pad bereikbaar zijn met een rolstoel, dat de grond voor de bank vlak is en dat een rolstoel naast de bank plaats kan nemen.

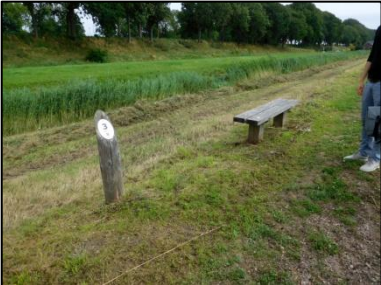
16.	<p>Het gebruik van de QR-code op de paaltjes vraagt even een rustmoment om de filmpjes en informatie op te nemen.</p>

<p>16.1</p> <ul style="list-style-type: none"> Probeer de paaltjes met QR-code zoveel mogelijk naast de banken en picknicktafels te situeren. 	Red

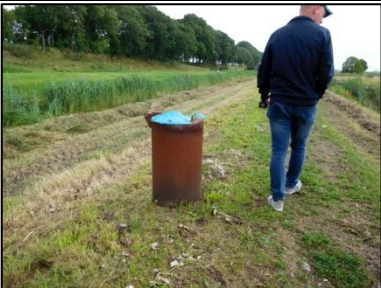
17.	Er zijn verschillende stalen vuilnisbakken met zware deksels langs de route aangebracht. Deze vuilnisbakken zijn niet of nauwelijks te bedienen door mensen met een beperkte hand- armfunctie.

17.1	<ul style="list-style-type: none"> Pas vuilnisbakken toe met een lichte bediening.

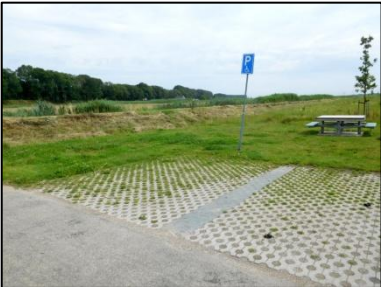
18.	Bij de parkeerplaats is één picknicktafel met een opstelplaats voor een rolstoel. Naar de tafel ontbreekt een vlak pad. Het gras is vrij hobbelig.

18.1	<ul style="list-style-type: none"> Maai het gras zeer regelmatig zodat er een vlakke en enigszins berijdbare grasmat ontstaat naar de picknicktafel.

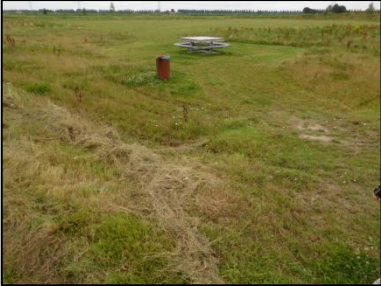
19.	Op het recreatieveld zijn 2 picknicktafels aangebracht waar een opstelplaats voor een rolstoel ontbreekt. Deze tafels zijn door hoogteverschillen in het terrein en het gras niet of nauwelijks bereikbaar meteen rollator of rolstoel.

19.1	<ul style="list-style-type: none"> Breng rond het recreatieveld nog enkele picknicktafels aan die wel geschikt zijn voor rolstoelen en die bereikbaar zijn via een vlak berijdbaar pad.

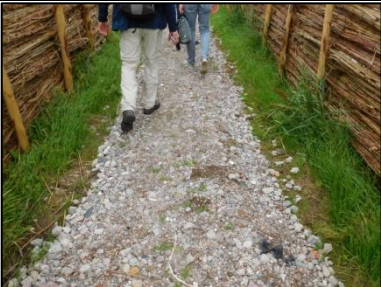
20.	<p>Het pad voor het vogelscherm is kort geleden opnieuw aangebracht en bestaat uit zeer grof puin dat niet vlak en niet berijdbaar is.</p>

20.1	<ul style="list-style-type: none"> Voorzie het pad van een vlakke toplaag die wel berijdbaar is.

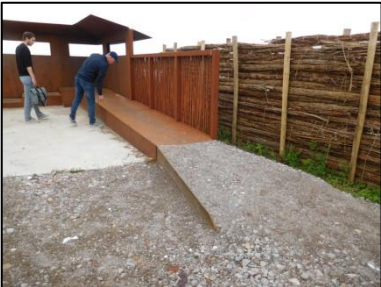
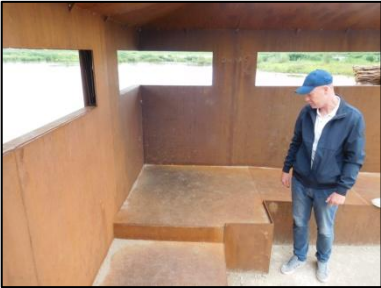
21.	<p>Het vogelscherm is bereikbaar via een smalle hellingbaan (1 m) met een minimale afrij beveiliging. Officieel hoort een helling minimaal 1,2 m breed te zijn.</p> <p>Aan het begin en het eind van een hellingbaan dient een draaimogelijkheid te zijn voor rolstoelen (vrije draaicirkel minimaal 1,5 m). Bij het vogelscherm is slechts 1,4 m beschikbaar. Dat betekent dat scootmobielen en sommige rolstoelen wanneer zij terug willen, achteruit moeten rijden.</p>

21.1	<ul style="list-style-type: none"> Wij zien weinig mogelijkheden om de toegankelijkheid en bruikbaarheid van het vogelscherm te verbeteren

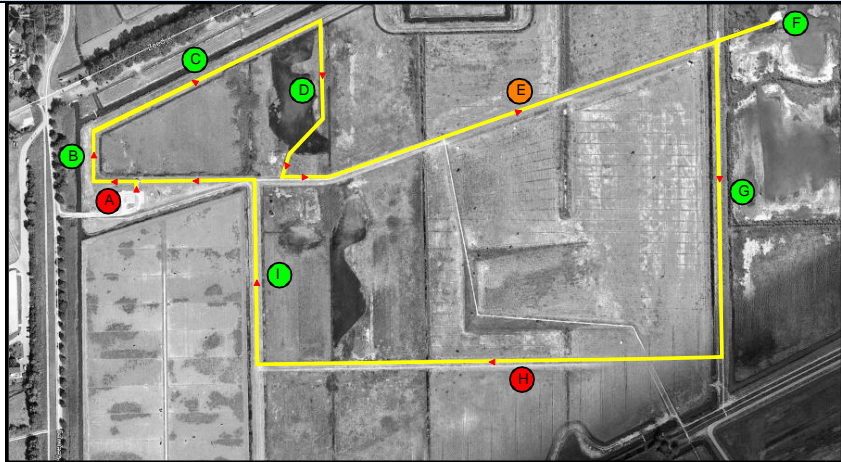
22.	<p>De aantrekkelijkheid van een wandelroute is subjectief. Wij hebben de route als volgt ervaren:</p> <ul style="list-style-type: none"> (A) de eerste 50 m weinig aanlokkelijk. (B),(C) en (D) veel natuur overzicht en doorkijkjes interessant. (E) pad langs een recreatieveld vooral vlak, recht en weinig interessant. (F) de vogelhut interessant (G) overzicht natuurgebied interessant (H) Eindeloos recht pad zonder aantrekkelijke punten (I) overzicht natuurgebied interessant <p>De richting van de wandelroute heeft invloed op de beleving van de route. Zoals de route nu loopt kan de start al een onaantrekkelijk gevoel oproepen. Lopend langs de parkeerplaats richting weg roept de vraag op waar de route naar leidt. Hetzelfde geldt voor het lange pad (H). De wandelaar ziet al dat dit pad terug naar de parkeerplaats leidt.</p> <p>Wanneer de looproute wordt gedraaid, ontstaan er overal nieuwe verrassende elementen. Komende van pad (E) wordt de wandelaar verrast door een onverwacht prachtig natuurgebied.</p>

22.1	<ul style="list-style-type: none"> Draai de looprichting van de route. 	Yellow
	Bij (15) is een oude fraai gemetselde sluis. De route wordt aantrekkelijker wanneer de route richting sluis wordt verlegd. In dat geval moet er wel extra vlakke verharding worden aangebracht bij de kruising met het ruiterspad.	22.2	<ul style="list-style-type: none"> Verleg de wandelroute richting oude sluis (15). Breng een vlakke verharding aan bij de kruising met het ruiterspad. 	Blue
