Rapport visitatie 7 juli 2022

Rapportage Amsterdamse Waterleidingduinen

Advies van het kenniscentrum Groen & Handicap betreffende de bereikbaarheid, de toegankelijkheid en het gebruik van voorzieningen in de Amsterdamse Waterleidingduinen voor mensen met een lichamelijke beperking.

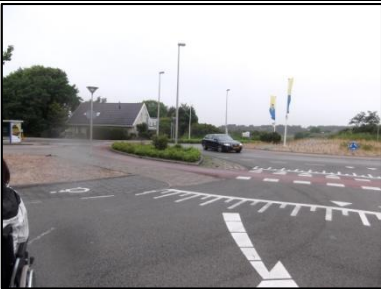
8.	Nieuw Unicum Tegenover de ingang is Nieuw Unicum gelegen waar veel rolstoelgebruikers verblijven. De afstand is kort en wij verwachten dat veel rolstoel- en scootmobielgebruikers en ook handbykers de AWD zullen bezoeken.

8.1. Neem regelmatig (jaarlijks?) contact op met de bewonerscommissie van Nieuw Unicum met de vraag of alles naar wens is of dat er misschien nieuwe wensen zijn.	Red

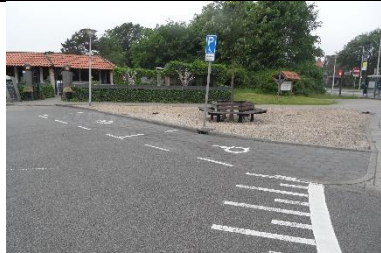
10.	Gehandicaptenparkeerplaatsen Er zijn twee korte algemene gehandicapten parkeerplaatsen (AGP) aan de openbare weg bij de horecavoorziening. Omdat er voor en achter deze parkeerplaatsen vrije ruimte is, heeft het aanpassen van deze AGP's minder prioriteit.

10.1 Breng twee AGP's aan met een juiste lengte	Blue

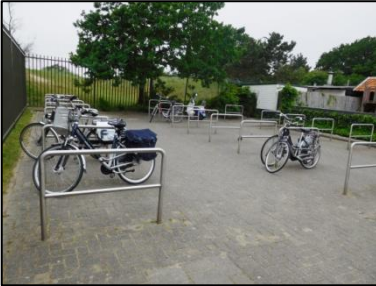
11.	Fietsen Er is ruim voldoende stalgelegenheid voor diverse soorten fietsen. Mensen met beperkingen maken vaak gebruik van andere typen fietsen, denk aan elektrische fietsen, driewielers en tandems.

11.1	Geen	Green

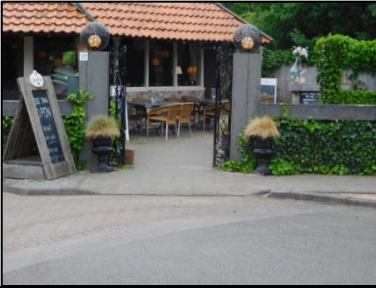
12.	Horeca 'De Duinrand' De oprit is veel te steil en ongeschikt voor rolstoelgebruikers.

12.1	Herbestraat de oprit en zorg dat de hellingshoek niet steiler is dan 1 : 10.	Red
	Het terras en toegangspad zijn vlak en goed toegankelijk		12.2	Geen	Green
	De entree van de horeca heeft een kleine drempel.

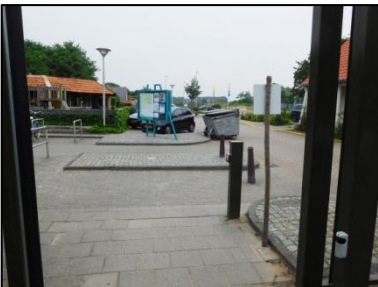
13.	Toegangspad Er ontbreekt een logisch, veilig en toegankelijk voetpad vanaf de rotonde.

13.1	Breng een logisch, veilig en toegankelijk voetpad aan vanaf de rotonde. Een voetpad dat aan de richtlijn ' Voetpaden voor iedereen voldoet '. Of richt het gebied in als shared space (een voetgangersgebied zonder trottoirs waar auto's te gast zijn).	Red

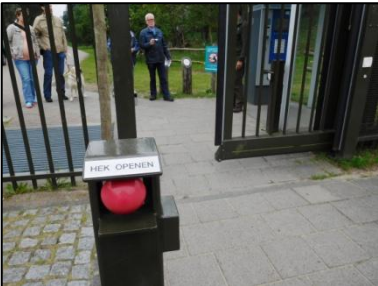
14.	Toegangshek Het toegangshek is geautomatiseerd en voorzien van een bedieningsknop met een groot oppervlak. Deze voorziening is uitermate geschikt voor mensen met een beperking !

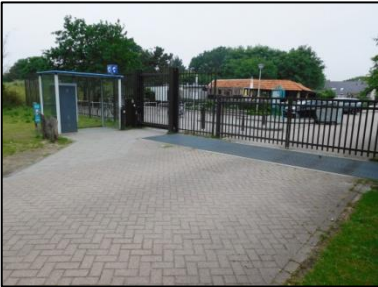
14.1	Mooie oplossing!	Green
	Veeroosters Veeroosters zijn in het algemeen ongeschikt. Rolstoelgebruikers lopen vast met de wielen. Stoklopers vinden geen steun met hun stok en hulphonden kunnen het rooster niet passeren. Voor de toegang van het hek is dit rooster onderbroken en vervangen door klinkers.

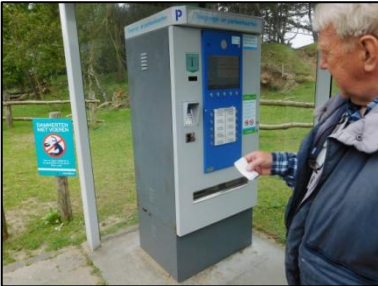
15.	Kaartjesautomaten De kaartjesautomaat heeft een maximale bedieningshoogte van 1,45 m en is geschikt voor kleine mensen en mensen die gebruik maken van een rolstoel.

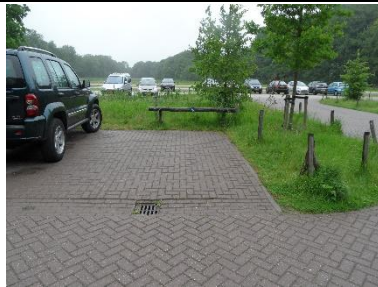
16.	Parkeerplaats De gehandicaptenparkeerplaats is niet goed te vinden door het kleine bordje met de rolstoel.

16.1	Voorzie de parkeerplaats van verkeersbord E6 en zorg dat dit parkeerbord boven de geparkeerde auto's uitsteekt. Zorg ook dat dit verkeersbord zichtbaar is vanaf het oprijden van de parkeerplaats.	Red
	Tevens ontbreekt een duidelijke markering van het vak, waardoor het mogelijk is dat de naaste auto zo dicht op dit vak parkeert dat een rolstoel niet naast de auto geplaatst kan worden.		16.2	Voorzie de parkeerplaats van een kruismarkering zodat zichtbaar is dat deze parkeerplaats 3,5 m breed is.	Red

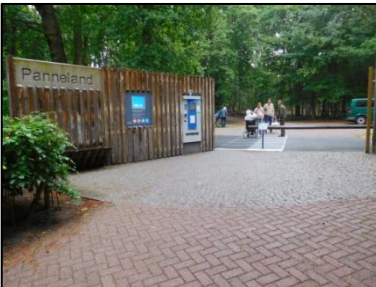
20.	<p>Entree AWD De toegang is overzichtelijk, de kaartjesautomaat is geschikt voor kleine en lange mensen.</p>

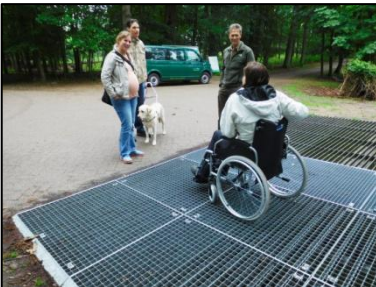
20.1	Geen.	Green
	<p>Over het veerooster is een raster aangebracht waardoor het rooster bereikbaar is voor rolstoelen.</p>

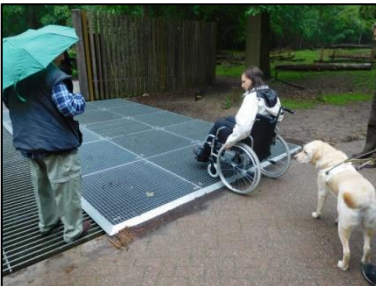
20.2	Geen.	Green
	<p>Het metalen raster is ca 5 à 6 cm hoog. De helling rondom het raster is bijna 45 graden. Dit is veel te steil voor rolstoelgebruikers. Een helling voor dit hoogteverschil zou maximaal 1 : 5 mogen bedragen. Dat wil zeggen dat de helling een diepte moet hebben van $50 \times 5 = 25$ cm....</p>

20.3	Zorg dat het hoogteverschil minimaal is of breng een geschikte helling aan.	Red
	<p>Het raster is ongeschikt voor hulphonden en stoklopers.</p>

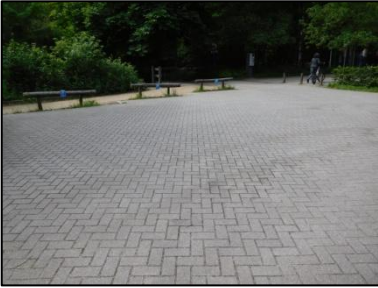
21.	Parkeerplaats Er zijn 3 smalle algemene gehandicapten parkeerplaatsen die met een klein bordje worden aangegeven. Voor automobilisten die willen parkeren zijn deze borden vrijwel niet zichtbaar en onduidelijk. Voorheen stonden er 3 verkeersborden E6 op een juiste hoogte zodat deze van een afstand herkenbaar waren. Kennelijk is de gedachte dat men zo min mogelijk beeldverstoring wil. Toch is het noodzakelijk dat deze parkeerplaatsen van een afstand voor automobilisten opvallend vindbaar zijn.

21.1	Breng alsnog verkeersbord E6 aan en zorg dat dit parkeerbord boven de geparkeerde auto's uitsteekt. Zorg ook dat dit verkeersbord zichtbaar is vanaf het oprijden van de parkeerplaats.	Red

21.2	Voorzie de parkeerplaats van een kruismarkering zodat zichtbaar is dat deze parkeerplaats 3,5 m breed is.		
22.	Horeca 'De Oase' Het toegangspad is voorzien van grof steenslag dat slecht berijdbaar is met de rolstoel.

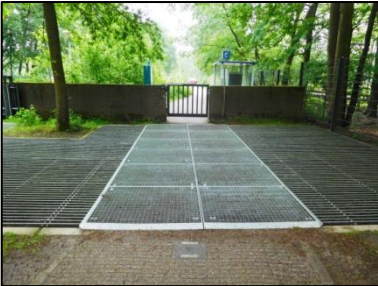
23.	<p>Entree AWD Er is sprake van een stalen klaphek. Niet alle rolstoelgebruikers zullen dit hek zelfstandig kunnen openen.</p>

23.1	Vermeld op de website dat er sprake is van een klaphek.	Red
	Over het veerooster is een raster aangebracht waardoor het rooster berijdbaar is voor rolstoelen.	23.2	Geen.	Green
	Het metalen raster is ca 5 a 6 cm hoog. De helling rondom het raster is bijna 45 graden. Dit is veel te steil voor rolstoelgebruikers. Een helling voor dit hoogteverschil zou maximaal 1 : 5 mogen bedragen. Dat wil zeggen dat de helling een diepte moet hebben van $50 \times 5 = 25$ cm....	23.3	Zorg dat het hoogteverschil minimaal is of breng een geschikte helling aan.	Red
	Het raster is ongeschikt voor hulphonden en stoklopers.	23.4	Het is wenselijk dat er ook een gewone sluis wordt aangebracht die geschikt is voor hulphonden en stoklopers.	Red

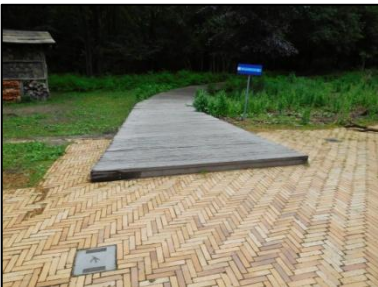
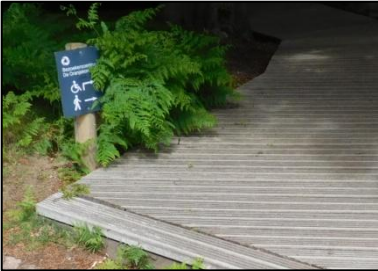
24.	<p>Vlonderpad Vanaf de entree tot het bezoekerscentrum is een vlonderpad aangebracht. Dit pad loopt licht glooiend door het terrein. Het pad heeft geen afrijbeveiliging en de combinatie met de hellingen en dwarshellingen maakt dat deze vlonder ongeschikt is voor rolstoelgebruikers. Aan het eind van het vlonderpad bij het bezoekerscentrum wordt duidelijk aangegeven dat het vlonderpad ongeschikt is voor rolstoelen.</p> <p>Aan het begin van het pad ontbreekt een duidelijk bord. Het bord is enigszins verscholen tussen de varens. De pijl bij het rolstoelpictogram is wat verwarrend. Het lijkt alsof het rolstoelpad vlak langs het vlonder zou liggen, terwijl de afslag 100 m verder ligt.</p>

<p>24.1 Breng vanaf het begin van het vlonderpad een duidelijke bewegwijzering aan (zie voorbeeld).</p>

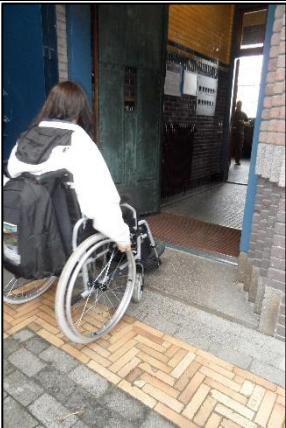
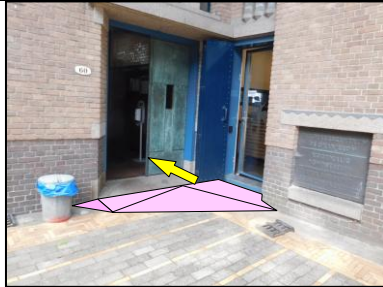
No	Onderwerp	no	Advies	Prioriteit	
			Essentieel voor toegankelijkheid	Red	
			Urgent maar van iets lagere orde	Yellow	
			Minder urgent	Blue	
			Voldoet al	Green	
Bezoekerscentrum					
27.	<p>Bezoekerscentrum</p> <p>Heeft een hoofdingang (dubbele deur) met een drempel van ca 5 cm en een zij-ingang naar de receptie/winkel met een drempel van meer dan 10 cm.</p> <p>Door de bestrating bij de hoofdingang (dubbele deur) op te hogen kan eenvoudig de drempel worden geslecht.</p>

<p>27.1</p> <p>Verhoog de bestrating bij de hoofdingang (gele pijl) en zorg dat de hellingshoek niet steiler is dan 1 : 5</p>

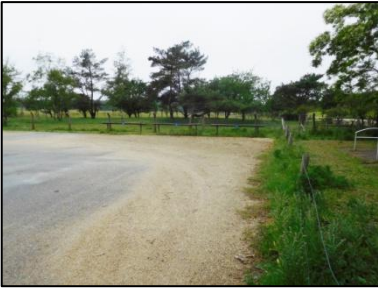
28.	Parkeerplaats Er zijn drie smalle gehandicaptenparkeerplaatsen die met een klein bordje worden aangegeven. Voor automobilisten die willen parkeren zijn deze borden vrijwel niet zichtbaar en onduidelijk. Het is noodzakelijk dat deze parkeerplaatsen van een afstand voor automobilisten opvallend zichtbaar zijn.

28.1	Breng verkeersbord E6 aan en zorg dat dit parkeerbord boven de geparkeerde auto's uitsteekt. Zorg ook dat dit verkeersbord zichtbaar is vanaf het oprijden van de parkeerplaats.	Red

28.2	Voorzie de parkeerplaats van een kruismarkering zodat zichtbaar is dat deze parkeerplaats 3,5 m breed is.	
29.	Fietsen Er is ruim voldoende stalgelegenheid voor diverse soorten fietsen. Mensen met beperkingen maken vaak gebruik van andere typen fietsen, denk aan elektrische fietsen, driewielers en tandems.		29.1	Geen.	Green

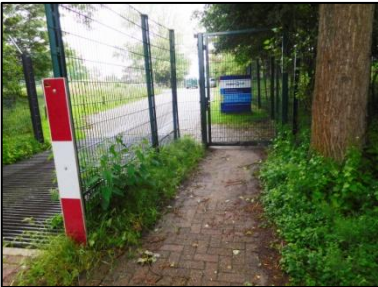
30.	Entree AWD De toegang van het terrein is voorzien van een veerooster. Naast dit rooster is voor bezoekers een deur met een dranger aangebracht. Scootmobielgebruikers en veel rolstoelgebruikers zijn niet in staat om dergelijke hekwerken met drangers te openen. Wij hebben niet direct een betaalbare oplossing voor dit probleem.

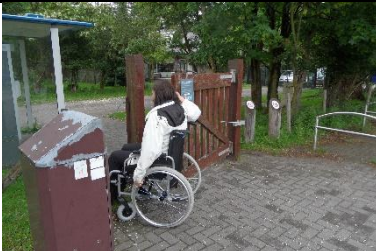
No	Onderwerp	no	Advies	Prioriteit
			Essentieel voor toegankelijkheid	Red
			Urgent maar van iets lagere orde	Yellow
			Minder urgent	Blue
			Voldoet al	Green
	<p>Tussen het parkeerterrein en het duingebied is een klaphek aangebracht met een dranger. Scootmobielgebruikers en veel rolstoelgebruikers zijn niet in staat om dergelijke hekwerken met drangers te openen. Wij hebben niet direct een betaalbare oplossing voor dit probleem. Het is wel de vraag of dit hek zinvol is, omdat er voor de parkeerplaats ook al een veerooster met een hekwerk is.</p>

30.2	Verwijder dit klaphek. Of zet de deur permanent open.	Yellow
	<p>Iets verder is een derde sluis aangebracht, waar gelukkig een deur ontbreekt waardoor deze sluis goed toegankelijk is.</p>

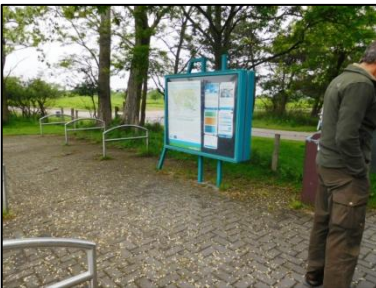
31.	<p>Informatieborden Bij het parkeerterrein is een informatiebord aangebracht. Dit bord is goed bereikbaar (verharding) voor rolstoelgebruikers en goed leesbaar.</p>

31.1	Geen.	Green

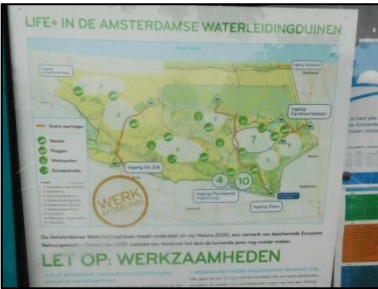
No	Onderwerp	no	Advies	Prioriteit			
			Essentieel voor toegankelijkheid	Red			
			Urgent maar van iets lagere orde	Yellow			
			Minder urgent	Blue			
			Voldoet al	Green			
	De plattegrond in het informatiebord roept wel vraagtekens op. Waar zijn we? Wat voor wandelingen zijn er?

31.2	Breng een duidelijke plattegrond aan waarop mensen zich kunnen oriënteren.		
Algemeen

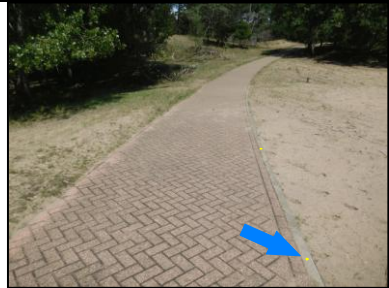
32.	Wandelroute rolstoelgebruikers Op de website worden wandelroutes aangegeven variërend van 3 tot 30 km. Er wordt niet aangegeven welke routes <u>ook</u> geschikt zijn voor rollator-, rolstoel- en scootmobielgebruikers. De verharde paden zijn geschikt voor bezoekers met een elektrische rolstoel, scootmobiel of handbyke. Er ontbreken bewegwijzerde routes.			32.1	Voorzie de routes <u>die ook</u> geschikt zijn voor rollator-, rolstoel- en scootmobielgebruikers van een duidelijke bewegwijzering. Dat kan bijvoorbeeld door op regelmatige afstand de straatbanden van een gekleurd rondje te voorzien.

Afhankelijk van de hoogteverschillen en de lengte van de hellingen is een deel van deze paden ook geschikt voor rolstoelgebruikers. Met de huidige paden zijn er geen mogelijkheden voor handbewogen rolstoelen om een ommetje te maken. Een ommetje met een lengte van 3 a 5 km zou wenselijk zijn. Wij raden in principe aan om zo'n ommetje vanaf een horecagelegenheid uit te zetten. Dat geeft mensen gelegenheid om gebruik te maken van het toilet en om even uit te rusten.			32.2	Onderzoek de mogelijkheid om vanaf Panneland en/of Oranjekom een ommetje van 3 a 5 km aan te brengen dat geschikt is voor handbewogen rolstoelen. * Het pad tussen Panneland en Oranjekom is afhankelijk van de weersomstandigheden enigszins berijdbaar met een handbewogen rolstoel. Maar de structuur van het pad zou eigenlijk verbeterd moeten worden met een halfverharding denk aan gralux of iets dergelijks. Zie ook Samen op pad hoofdstuk 'ongebonden halfverhardingen'.

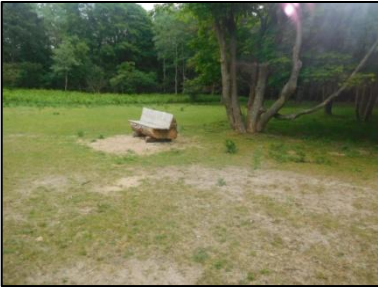
34.	<p>Banken De banken worden vervangen door nieuwe banken van gehalveerde boomstammen. De huidige nieuwe banken zijn in gras en zand geplaatst en zijn daardoor nauwelijks of niet bereikbaar voor rolstoelgebruikers. Voor het gezamenlijk ervaren van de natuur is het van belang dat men bij elkaar kan zitten.</p>

34.1	Houd bij de plaatsing van nieuwe banken rekening met de bereikbaarheid door rolstoelen. Ofwel plaats de banken dichtbij de paden ofwel breng een pad naar de banken aan.	Red
	Voor mensen die moeite hebben met het gaan staan is een armleuning wenselijk.	34.2	Onderzoek of het mogelijk is om een armleuning aan te brengen.	Yellow

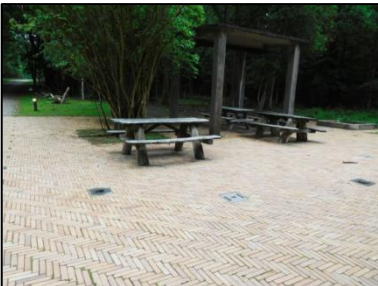
35.	Picknicktafels De picknicktafels bij het bezoekerscentrum staan op verharde paden en zijn daardoor bereikbaar voor rolstoelgebruikers. Zij kunnen aan het hoofd van de tafel plaats nemen.

35.1	Geen.	Green

35.2	Zorg dat de picknicktafels op andere delen van het terrein ook bereikbaar en bruikbaar zijn voor rolstoelgebruikers.	Yellow
36.	Bewegwijzering De teksten op de zwarte paaltjes zijn klein en staan vaak op enige afstand van het berijdbare pad waardoor ze vanaf de rolstoel nauwelijks leesbaar zijn.

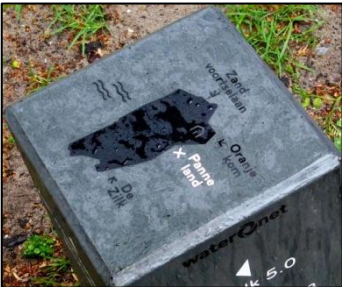
36.2	Zorg dat de paaltjes op maximaal 1 m van het berijdbare pad/de berijdbare ondergrond staan.	Yellow
	Aan de bovenzijde van de paaltjes is een plattegrond aangebracht met donkere teksten waarbij contrast met de ondergrond ontbreekt. De tekst en de plattegrond zijn niet zichtbaar.

36.3	Zorg dat de tekstkleur een goed opvallend contrast heeft. Vervang het zwart bijvoorbeeld door lichtgroen.	Yellow

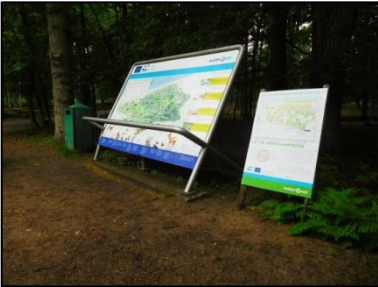
37.	Informatieborden Bij de ingang Panneland zijn 2 grote informatieborden op enige afstand van het verharde pad aangebracht. Deze borden zullen door de mulle ondergrond niet altijd bereikbaar zijn door rolstoelgebruikers.

37.1	Zorg dat alle informatie- en bewegwijzeringborden zo zijn aangebracht dat zij bereikbaar en leesbaar zijn voor rolstoelgebruikers. Dat wil zeggen dat er aandacht voor een geschikte ondergrond en aandacht voor een geschikte leeshoogte nodig is.	Yellow

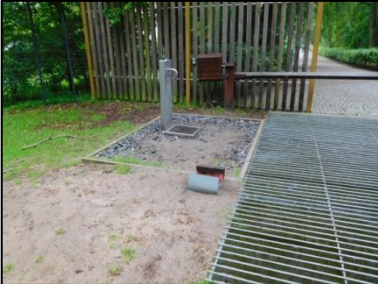
38.	Waterkraantjes Bij de ingang Panneland is een kraantje aangebracht met drinkwater voor bezoekers. Dit kraantje is onbereikbaar voor rolstoelgebruikers.

38.1	Zorg dat alle kraantjes in de AWD met drinkwater voor bezoekers bereikbaar en bruikbaar zijn voor rolstoelgebruikers.	Yellow
