Rapport visitatie 16 mei 2018

Bentwoud

Benthuizen

Advies van het Kenniscentrum Groen & Handicap betreffende de bereikbaarheid, de toegankelijkheid en het gebruik van voorzieningen van natuur- en recreatiegebied Bentwoud tussen Zoetermeer en Waddinxveen voor mensen met een lichamelijke beperking.

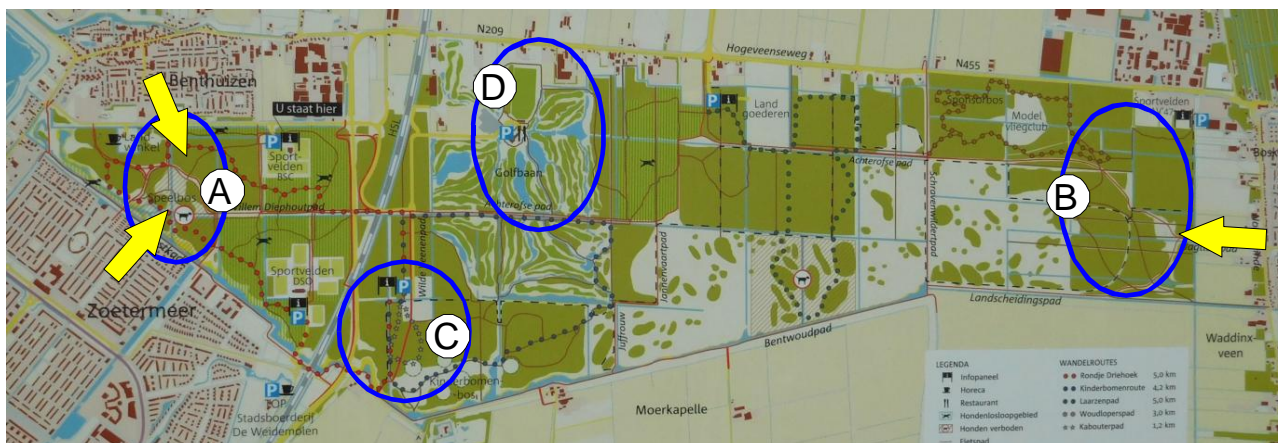
Overzicht terrein

De wandelpaden die op 16-05-2018 zijn geschouwd waren afgewerkt met gemalen puin. Wij vinden de korrels te grof om de paden als 'Goed berijdbaar voor rolstoelen' te kwalificeren¹. De paden zijn wel geschikt voor scootmobielen en afhankelijk van het type rolstoel voor elektrische rolstoelen.

Wij denken dat er 4 gebieden zijn waar vraag zal zijn naar een toegankelijk ommetje.

Dat zijn allereerst de gebieden die aan de woonwijken grenzen (A) en (B).

Gebied (A) grenst aan Zoetermeer en Benthuizen en er is een enigszins toegankelijke horeca locatie Theeschenkerij de Boomgaard.

Gebied (B) is belangrijk voor bezoekers uit Waddinxveen en Boskoop. De paden in dit gebied moeten nog verder ontwikkeld worden. In de toekomst wordt hier een nieuwe weg aangelegd. Op dat moment zijn er volop kansen voor een mooie ontsluiting van het gebied (B).

Er is een centraal startpunt met een parkeerplaats, waar een aantal routes starten (C).

En er gesproken over een wandelroute vanaf de golfbaan (D). Het doorgaande pad vanaf de golfbaan is helemaal niet geschikt, maar de locatie is goed toegankelijk, er is parkeergelegenheid en er is een rolstoeltoegankelijk toilet.

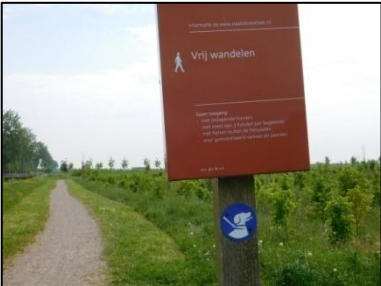
1.	<p>De toegangspaden zijn voorzien van borden met voorwaarden voor het gebruik van de wandelpaden. Gezien het blauwe bordje onder het officiële bord is er kennelijk een extra regel dat honden moet worden aangelijnd.</p>

1.1.	<ul style="list-style-type: none"> Maak voor alle duidelijkheid één bord met alle regels. 	Blue

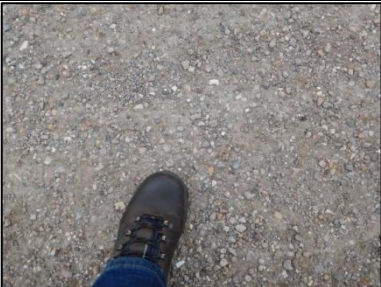
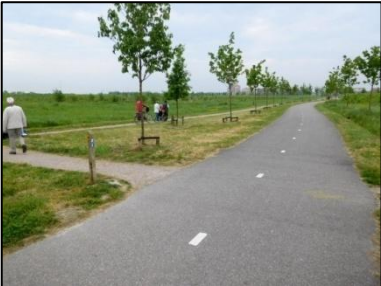
2.	<p>De paden zijn afgewerkt met gemalen puin. De korrelgrootte is niet overal gelijk. Bij Bentwoud West zagen wij een korrelgrootte die wij ongeschikt vinden voor rolstoelen. De korrels zijn te grof om de paden als 'Goed berijdbaar voor rolstoelen' te kwalificeren.</p> <p>De huidige wandelpaden zijn slecht berijdbaar en wij denken dat veel rollator en rolstoelgebruikers het fietspad zullen gebruiken in plaats van de wandelpaden.</p>

2.1.	<ul style="list-style-type: none"> Voorzie alle wandelpaden van een vlakke berijdbare afwerking. Dat kan een halfverharding zijn bijvoorbeeld Grauwakker. Een materiaal dat veel in natuurgebieden wordt toegepast. 	Yellow

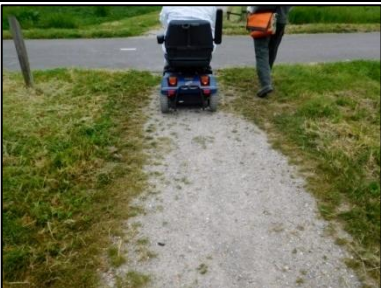
3.	<p>Tijdens de schouw hebben wij enkele paden gezien waar het gras langzaam doorgroeit. Daardoor ontstaat een hobbelig pad dat steeds lastiger te berijden zal zijn voor rolstoelen.</p>

3.1.	<ul style="list-style-type: none"> • Verwijder de doorgroei.

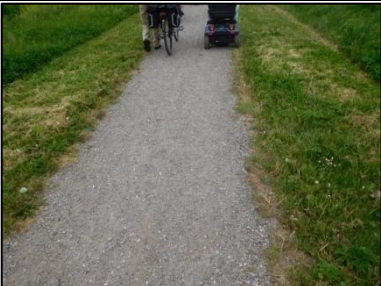
4.	<p>De paden zijn smal, maar er is ruimte om elkaar te passeren.</p>

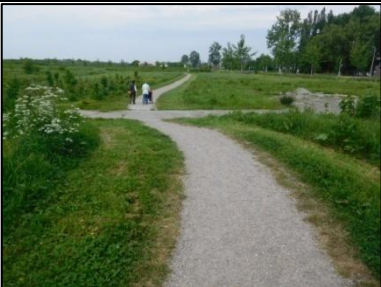
4.1.	<ul style="list-style-type: none"> • Geen advies. 	
5.	<p>Hier en daar zijn heuvels aangebracht waar de paden over lopen. Voor handbewogen rolstoelen kunnen dit 'te' steile hellingen zijn.</p>

5.1.	<ul style="list-style-type: none"> • Wanneer er toegankelijke wandelroutes worden gepland of bestaande wandelpaden worden verbeterd, verdient het de voorkeur eerst vlakke wandelingen (ommetjes) te verbeteren.

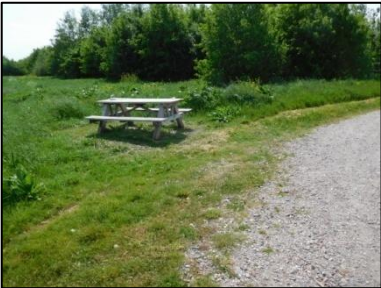
7.	In het gebied hebben wij een picknicktafel gezien.

7.1.	<ul style="list-style-type: none"> Zorg dat al het meubilair, ook picknicktafels bereikbaar en bruikbaar zijn voor rolstoelgebruikers. Daarvoor is het nodig dat de verharding door loopt tot het onderrijdbare deel van de picknicktafel.

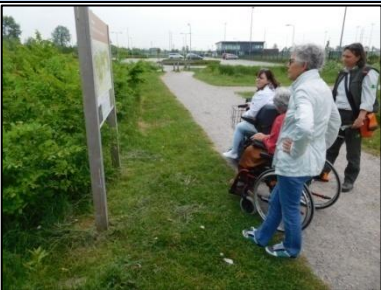
9.	Het informatiebord is op ca 1,5 m van het pad aangebracht. Het gaat om een plattegrond van het hele gebied met zeer veel informatie. De leesafstand zal voor sommige bezoekers te groot zijn.

9.1.	<ul style="list-style-type: none"> Verplaats het bord naar de rand van het pad.

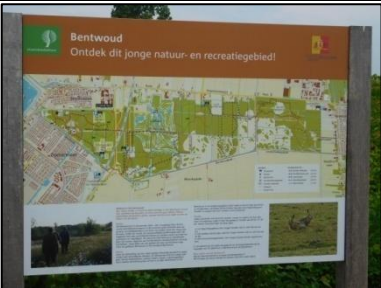
10.	<p>Het bord is overzichtelijk en bestrijkt een groot gebied. Wij zouden graag zien dat aparte voorzieningen voor gehandicapten op alle kaarten en brochures worden aangegeven. Denk aan rolstoeltoegankelijke wandelroutes en aan het rolstoeltoegankelijke toilet bij de golfbaan. Wanneer de parkeerplaatsen op de kaart voorzien zijn van één of meerdere gehandicaptenparkeerplaatsen hoeven deze niet apart vermeld te worden.</p>

10.1 <ul style="list-style-type: none"> • Wanneer de kaart wordt vernieuwd of wanneer nieuwe brochures worden uitgegeven, <ul style="list-style-type: none"> ○ vermeld dan alle voorzieningen voor gehandicapten. Zoals rolstoeltoegankelijke wandelroutes, rolstoeltoegankelijke toiletten en gehandicaptenparkeerplaatsen. Een klein pictogram kan voldoende zijn. ○ Gebruik contrasterende kleuren. ○ Pas alleen schreefloze lettertypen toe (bijvoorbeeld Arial) ○ Beperk de hoeveelheid informatie (rustig beeldvlak). ○ Pas zoveel mogelijk tekst en tekeningen in zwart – wit toe. ○ Pas geen tekst over afbeeldingen toe. ○ Breng infoborden dicht bij het pad aan zodat men niet “op afstand” hoeft te lezen. De afbeeldingen dichtbij te bekijken. 	Oranje

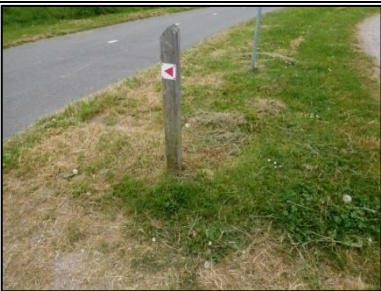
11.	<p>Zorg dat bewegwijzeringspaaltjes goed herkenbaar zijn. De rode driehoek op de witte achtergrond is goed contrasterend en daardoor opvallend zichtbaar en geschikt voor veel slechtzienden.</p>

11.1 <ul style="list-style-type: none"> • Voldoet. 	Groen

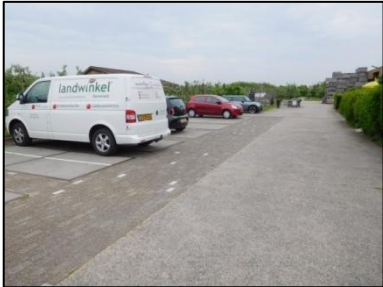
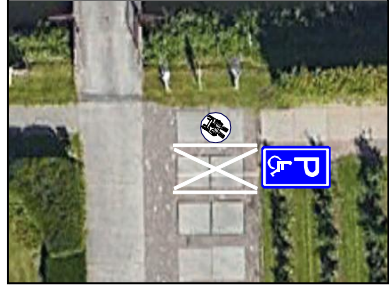
13.	Bij de Theeschenkerij zijn meerdere parkeerplaatsen. Er ontbreekt een gehandicaptenparkeerplaats.

13.1	<ul style="list-style-type: none"> Breng een gehandicapten parkeerplaats aan en voorzie deze van verkeersbord E6. Zorg dat deze parkeerplaats voldoende breed is. Er is ruim 3,5 m nodig. Wanneer de parkeerplaats aansluitend op het wandelpad wordt gesitueerd is er voldoende ruimte naast de auto voor het plaatsen van een rolstoel en is een smalle parkeerplaats ook geschikt.

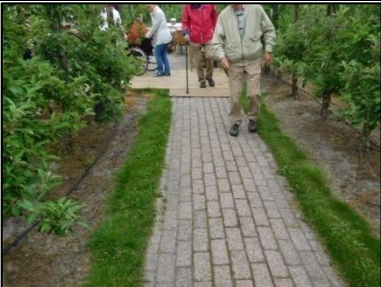
() = geeft locatie op de plattegrond aan.		Essentieel voor toegankelijkheid		Red	
		Urgent maar van iets lagere orde		Yellow	
		Minder urgent		Blue	
		Voldoet al		Green	
		Geen opmerking/geen prioriteit		White	
No	Onderwerp	no	Advies	Prioriteit	
Theeschenkerij de Boomgaard					
14.	Het toegangspad is vlak en geschikt voor rolstoelen.

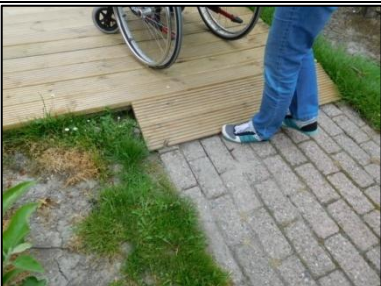
14.1	<ul style="list-style-type: none"> Voldoet. 	Green
15.	Het terras van de Theeschenkerij is voorzien van een houten vlonder (ca 7 cm hoog) en bereikbaar via een korte helling met een lengte van ca 25 cm. De hellingshoek is steil (helling zou 1:10 moeten zijn). Een bezoeker in een handbewogen rolstoel is afhankelijk van hulp.

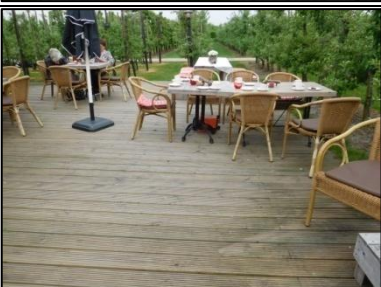
15.1	<ul style="list-style-type: none"> Geen advies. 	White
16.	De tafels zijn bereikbaar en onderrijdbaar met een rolstoel.

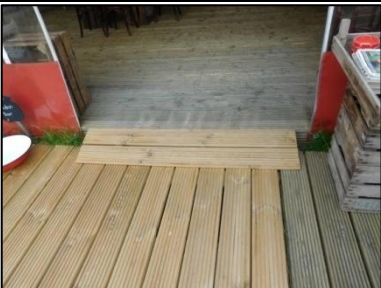
17.	Naar het overdekte terras en naar de toegangsdeur van de Theeschenkerij is weer eenzelfde helling.

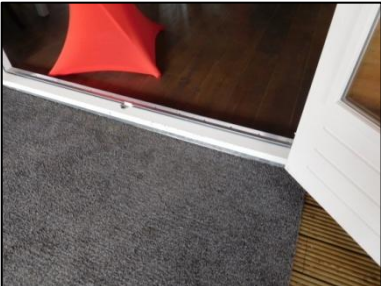
18.	De toegangsdeur van de Theeschenkerij heeft een drempel van ca 8 cm en is niet toegankelijk. Het aanbrengen van een helling/oplooptdorpel aan beide zijden is geen oplossing (tussen de hellingen zou een horizontaal vlak moeten zijn van 1,2 m (lengte van een rolstoel)).

18.1	<ul style="list-style-type: none"> Verwijder de onderdorpel.

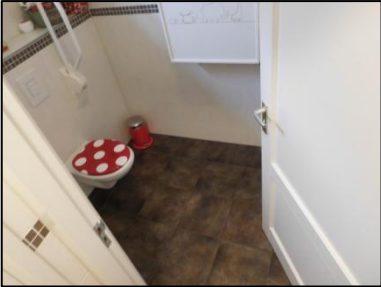
19.	Het toilet is ongeschikt voor iemand met een rollator of een rolstoel. Het dames toilet is weliswaar groter dan een standaard toilet, maar de deur draait naar binnen waardoor er geen ruimte beschikbaar is voor een rolstoel. Wij zien geen mogelijkheid om een officieel rolstoeltoegankelijk toilet aan te brengen (1,65 x 2,2 m groot), maar wij zien wel een mogelijkheid om de bestaande situatie te verbeteren.

19.1	<ul style="list-style-type: none"> Het toilet is beter bruikbaar wanneer de deur wordt vervangen door een schuifdeur.

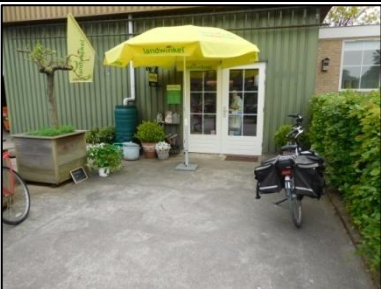
20.	<p>De Landwinkel heeft een drempel van ca 5 cm. Door de aanwezigheid van een harde mat van ca 2 cm is deze drempel te overbruggen met een rolstoel.</p>

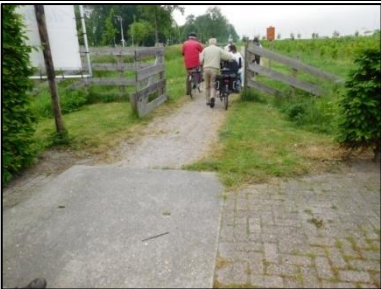
21.	<p>Vanaf de Theeschenkerij kan men wandelen. Er is geen uitgezette route. Op dit moment kunnen wandelaars de omvang van het terrein nog goed zien, maar binnen een paar jaar zullen de bomen het zicht versperren. Dan is het aardig voor mensen die het terrein niet kennen om van te voren een indruk te hebben van de lengte van een wandeling.</p>

21.1	<ul style="list-style-type: none"> Wij raden aan om vanaf de theeschenkerij een bewegwijzerde route aan te brengen. 	Red
	<p>Omdat de Theeschenkerij enigszins toegankelijk is en omdat dit een toeristisch startpunt van wandelingen zal zijn raden wij aan om hier een toegankelijk ommetje aan te brengen bestaande uit paden met een vlakke goed berijdbare afwerking (huidige afwerking voldoet niet).</p>	21.2	<ul style="list-style-type: none"> Voorzie de bovenstaande wandelroute van goed berijdbare paden.

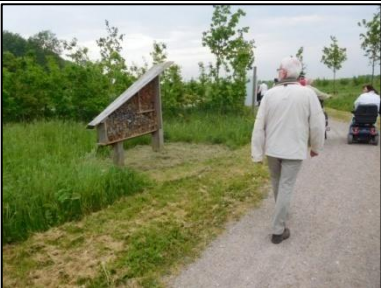
() = geeft locatie op de plattegrond aan.				Essentieel voor toegankelijkheid	Red
				Urgent maar van iets lagere orde	Yellow
				Minder urgent	Blue
				Voldoet al	Green
				Geen opmerking/geen prioriteit	White
No	Onderwerp	no	Advies	Prioriteit	
22.	Op ca 3 m afstand van het wandelpad is een insectenhotel. Rollator en rolstoelgebruikers kunnen dit object alleen vanaf een afstand aanschouwen.

22.1 <ul style="list-style-type: none"> • Verbreed het pad voor het insectenhotel zodat iedereen het insectenhotel van dichtbij kan aanschouwen. 	Yellow	
Bereikbaarheid Wandelpad vanaf Sportvelden BSC					
23.	Op ca 150 m afstand is een rolstoeltoegankelijke bushalte (halte Benthuisen, Dr. A. Schweitzerlaan).

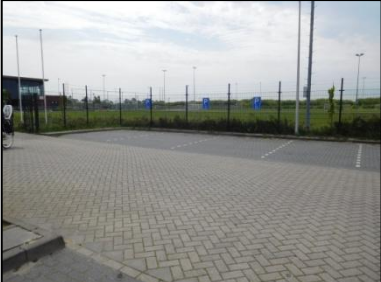
23.1 <ul style="list-style-type: none"> • Voldoet. 	Green	
24.	Bij de sportvelden zijn 3 gehandicaptenparkeerplaatsen.

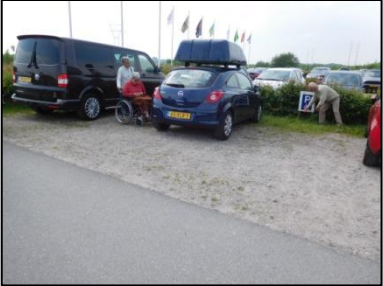
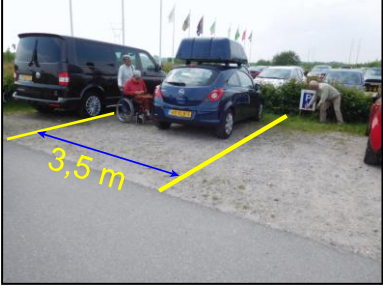
26.	<p>Op het parkeerterrein zijn 3 smalle gehandicaptenparkeerplaatsen. Deze parkeerplaatsen zijn vanaf de toegang van het parkeerterrein niet herkenbaar. Er ontbreekt een markering, waardoor auto's te dicht op elkaar parkeren en er geen 1,5 m vrije ruimte is voor rollators en rolstoelen.</p>

26.1	<ul style="list-style-type: none"> • Zorg dat de gehandicaptenparkeerplaatsen vanaf de ingang van het terrein herkenbaar en zichtbaar zijn door de verkeersborden boven de auto's uit te laten steken. • Voorzie de gehandicaptenparkeerplaatsen van een opvallende markering, zodat men weet waar tot waar men mag parkeren. • Zorg dat de gehandicaptenparkeerplaatsen minimaal 3,5 m breed zijn.

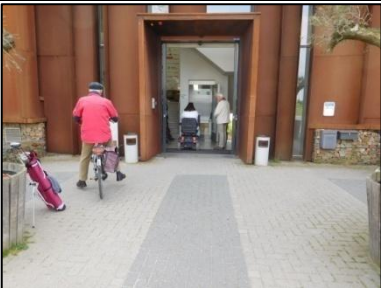
27.	De toegangsdeur heeft geen drempel, is voldoende breed en bestaat uit een automatische schuifdeur.

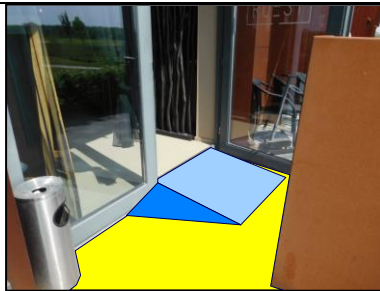
28.	Tussen de entree en de bezoekersruimte is een hoogteverschil dat wordt overbrugd met een trap en een hefplateaulift (1,1 x 1,46 m). Voor een aantal scootmobielen kan deze lift te klein zijn. Wanneer het hoogteverschil bij de terrasdeur wordt genivelleerd kunnen ook de grotere scootmobielen via de helling het pand betreden.

28.1	<ul style="list-style-type: none"> Nivelleer het hoogteverschil bij de terrasdeur. Dat wil zeggen zorg dat de bestrating zonder drempel aansluit op het kozijn en breng een losse helling aan.

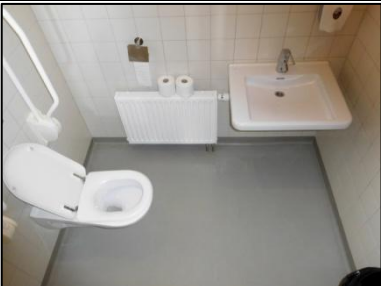
29.	Het rolstoeltoegankelijke toilet is 1,59 x 2 m groot en heeft een foutieve indeling en is nauwelijks bruikbaar. Doordat de closetpot op het midden van de wand is aangebracht ontbreekt er naast de pot ruimte voor een rolstoel. Een rolstoeltoegankelijk toilet hoort minimaal 1,65 x 2,2 m groot te zijn. Bij een toilet met een minimaal oppervlak luistert de inrichting nog meer. De grote wasbak beperkt de manoeuvreerruimte die een rolstoelgebruiker nodig heeft. Dat geldt ook voor de radiator die ook weer ca 12 cm van de ruimte afsnoept.

29.1	<ul style="list-style-type: none"> Breng de radiator op 1,5 m hoogte aan. Vervang de wasbak door een kleine wasbak (0,4 x 0,5 m) en plaats deze zo ver mogelijk in de hoek. Verplaats de closetpot. Breng aan de binnenzijde van de toiletdeur een beugel aan zodat deze vanuit de rolstoel kan worden dichtgetrokken.

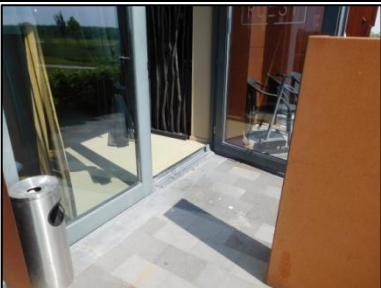
30.	De terrasdeur heeft een drempel van ca 8 cm, waardoor het terras niet via het restaurant bereikbaar is.

30.1	<ul style="list-style-type: none"> Zie 27.1 	
Golfbaan Bentwoud (wandelpad)

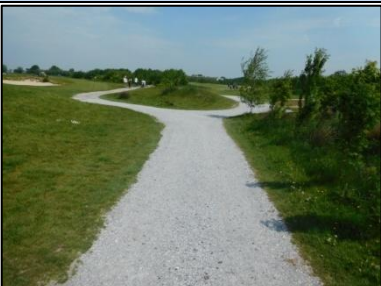
31.	De golfbaan is voorzien van schelpenpaden die vlak en goed berijdbaar zijn met een rollator, rolstoel of scootmobiel. Helaas stoppen de schelpenpaden bij het begin van elke baan en is er geen doorgaande wandelroute mogelijk.

31.1	<ul style="list-style-type: none"> Breng vanaf de golfbaan een ommetje aan zonder obstakels, dat geschikt is om met de rolstoel te berijden. Denk aan een ommetje van 1,5 a 2 km. 	Red

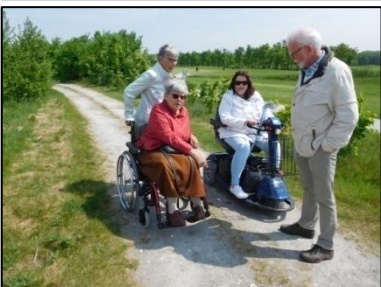
Op de golfbaan is een doorlopend pad aanwezig die onderdeel zou kunnen vormen van een rolstoeltoegankelijk ommetje. Dit pad bestaat uit fijngemalen puin, heeft kuilen en smalle rijstroken. Het midden van het pad is begroeid en niet vlak. Dit pad is niet toegankelijk.

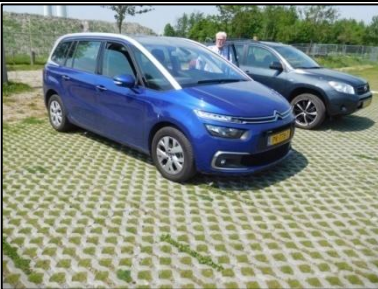
34.	De grasstenen waarmee de parkeerplaats is bestraat zijn ongeschikt voor mensen met een rollator, rolstoel of scootmobiel en ook voor mensen die moeite hebben met lopen.

34.1	<ul style="list-style-type: none"> De bestrating is ongeschikt voor rolstoelgebruikers.

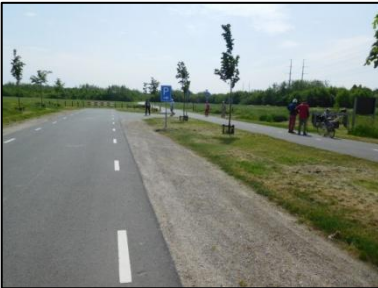
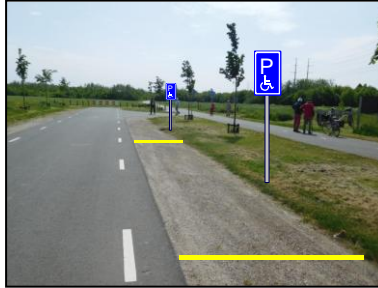
35.	Voor de parkeerplaats is voldoende ruimte om 2 gehandicaptenparkeerplaatsen aan te brengen.

35.1	<ul style="list-style-type: none"> Breng één of meerdere gehandicaptenparkeerplaatsen aan met een lengte van minimaal 6 m. Voorzie elke parkeerplaats van verkeersbord E6. Markeer de parkeerplaats zodat men weet waar deze begint en eindigt.

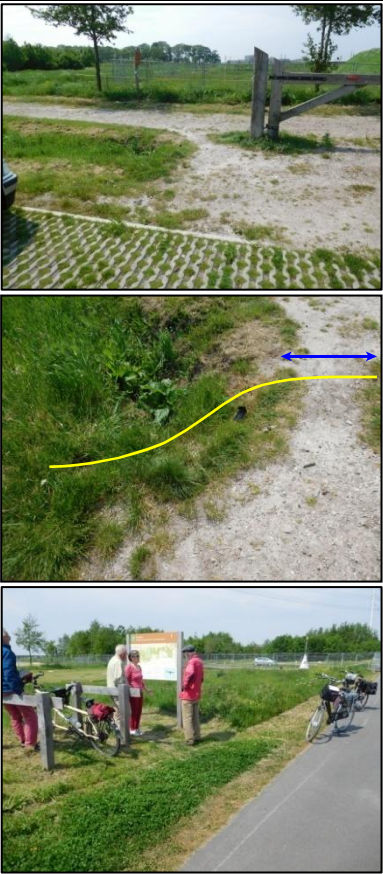
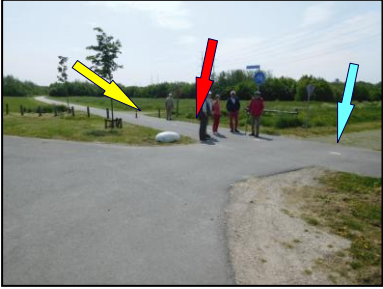
() = geeft locatie op de plattegrond aan.		Essentieel voor toegankelijkheid		Red
		Urgent maar van iets lagere orde		Yellow
		Minder urgent		Blue
		Voldoet al		Green
		Geen opmerking/geen prioriteit		White
No	Onderwerp	no	Advies	Prioriteit
36.	<p>Het startpunt van de wandelroutes is nu alleen bereikbaar via niet berijdbare Grasstenen. De locatie van het startpunt is tegelijk onduidelijk en niet bewegwijzerd.</p> <p>Ook is het startpunt vanaf de parkeerplaats te smal voor rolstoelgebruikers</p> <p>Het informatiebord bevindt zich voor de fietsenstalling op afstand van het startpunt van wandelroutes</p>

36.1 <ul style="list-style-type: none"> • Verplaats het startpunt van alle routes (gele pijl). • Breng het bord aan bij de inrit van de parkeerplaats (rode pijl). Deze locatie ligt centraal en zal voor iedereen goed zichtbaar en herkenbaar zijn.

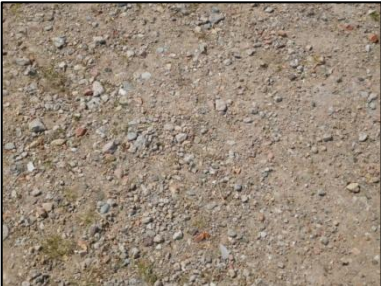
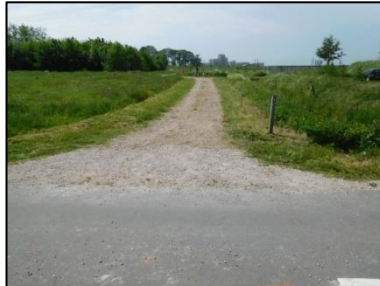
37.	De paden bestaan uit grof gemalen puin en zijn niet berijdbaar voor rolstoelen.

37.1	<ul style="list-style-type: none"> Zorg dat er tenminste één wandelroute geschikt is voor rolstoelgebruikers.
