Rapport visitatie 13 juli 2017

Bergherbos

Montferland

Advies van het Kenniscentrum Groen & Handicap betreffende de bereikbaarheid, de toegankelijkheid en het gebruik van voorzieningen van natuurgebied Bergherbos Montferland voor mensen met een lichamelijke beperking.

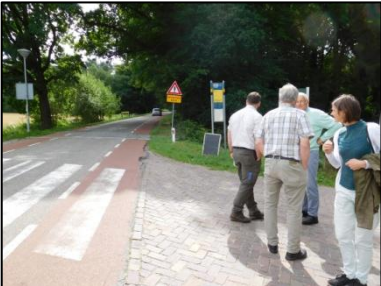
1.	<p>Buurtbus 196 van Arriva heeft een halte bij de entree van het Bergherbos.</p> <p>De buurtbus is ongeschikt voor rolstoelgebruikers. Dat is vreemd want vanaf 2015 moeten alle bussen geschikt zijn voor rolstoelgebruikers. Wij hebben hierover navraag gedaan. Nu is het zo dat in Gelderland de vervoerder heeft aangegeven dat ze 'niemand zullen laten staan'. Het College van Mensenrechten heeft de opdracht om de toegankelijkheid van het OV te monitoren. Wij zijn benieuwd hoe Arriva ervoor gaat zorgen dat mensen met beperkingen op een normale manier heen en terug van het Bergherbos worden vervoerd. Ieder(in) de landelijke belangenorganisatie heeft inmiddels een advocaat de opdracht gegeven om een brief te schrijven. Het VN-verdrag dat kort geleden is vastgesteld door de rijksoverheid staat discriminatie op grond van beperking niet toe.</p>

<p>1.1.</p> <ul style="list-style-type: none"> Wij zouden het op prijs stellen wanneer Natuurmonumenten over het openbaar vervoer van mensen met een fysieke beperking vragen stelt bij de Provincie Gelderland (de opdrachtgever van het Openbaar Vervoer). 	Red

<p>1.2.</p> <ul style="list-style-type: none"> Wij adviseren de sociale raad Montferland om met toeristen (rolstoelgebruikers) te testen of zij op een gelijkwaardige manier als de buurtbus en tegen een gelijk tarief van het station in Didam naar het Bergherbos gereden en gehaald worden.

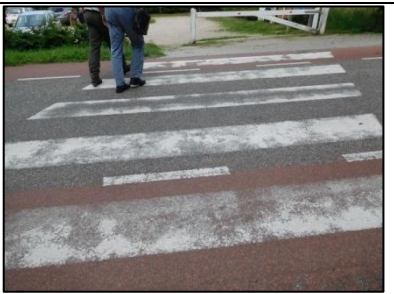
5.	<p>Het zebrapad is versleten en nauwelijks zichtbaar voor de weggebruikers.</p>

5.1.	<ul style="list-style-type: none"> • Dien een verzoek in bij de wegbeheerder om het zebrapad opnieuw te coaten. 	
	<p>Er ontbreken snelheidsremmende maatregelen.</p>	5.2.	<ul style="list-style-type: none"> • Dien een verzoek in bij de wegbeheerder om snelheidsremmers aan te brengen, bijvoorbeeld witte streken dwars over de rijbaan. • Vraag ook of het mogelijk is om een 30 km zone aan te brengen.

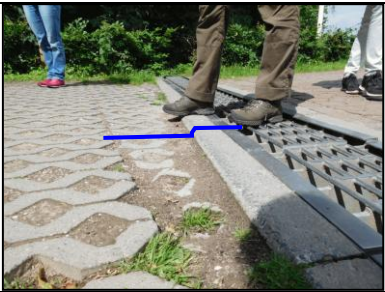
<p>Deze waterafvoergoot heeft een grote drempel (> 20 mm) die ongeschikt is voor een bezoekers met een rollator of rolstoel (blauwe lijn). Drempels mogen niet hoger zijn dan 20 mm, bedenk ook dat drempels eigenlijk ongewenst zijn.</p>

6.2.	<ul style="list-style-type: none"> Herbestraat de aansluiting en zorg dat er geen drempel is.

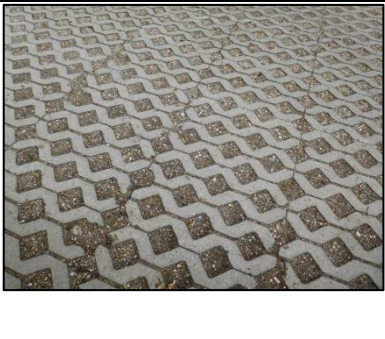
7.	<p>Het toegangspad bestaat uit vlakke grastegels. Deze tegels hebben gaten waarvan het de bedoeling is dat deze gaten gevuld zijn met aarde en dat er gras gaat groeien. Deze afwerking is voor rollator- en rolstoelgebruikers zeer hobbelig en ongeschikt. Zeker wanneer er ook gras gaat groeien dan is het zelfs onmogelijk om erover te rijden.</p>

7.1.	<ul style="list-style-type: none"> Breng een goed berijdbaar en herkenbaar pad aan. Mogelijk is het aanbrengen van een laag Gralux voldoende. 	
Gehandicaptenparkeerplaatsen

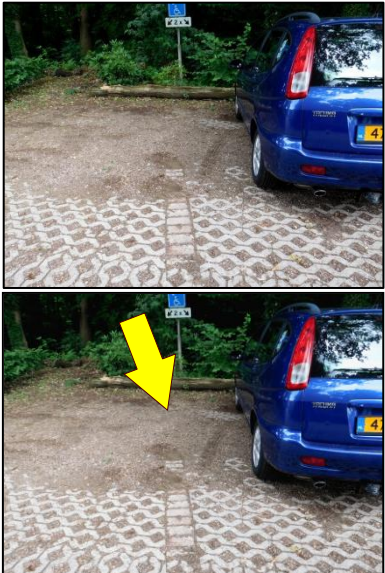
8.	<p>Op het terrein zijn 2 gehandicapten parkeerplaatsen met een breedte van 2 x 3,5 m (correct) aangebracht. De parkeerplaatsen worden aangegeven met verkeersbord E6.</p> <p>Om te voorkomen dat een andere automobilist te dicht naast de auto parkeert zijn de twee parkeerplaatsen met een rollaag (klinkers visueel gescheiden). Deze scheiding is niet of nauwelijks zichtbaar.</p>

8.1.	<ul style="list-style-type: none"> Vervang de grasstenen door een vlakke verharding (bijvoorbeeld klinkers). Zorg dat de scheiding tussen de parkeerplaats goed zichtbaar is. Onze voorkeur gaat uit naar een witte lijn.

<p>Het is wenselijk dat de twee gehandicaptenparkeerplaatsen aan de Peeskesweg naar dit parkeerterrein worden verplaatst, zodat mensen met een beperking geen grote afstanden hoeven af te leggen en geen hinder hebben van het steile voetpad en de gevaarlijke oversteek. Vanuit het beheer is aangegeven dat 3 gehandicaptenplaatsen op dit moment voldoende zijn. Wanneer de toegankelijkheid van de paden wordt verbeterd, verwachten wij dat er op drukke dagen behoefte is aan meer dan 3 gehandicaptenparkeerplaatsen.</p>	8.2.	<ul style="list-style-type: none"> • Verplaats de gehandicaptenparkeerplaatsen aan de Peeskesweg naar dit parkeerterrein. • Monitor, vooral op mooie drukke dagen of het aantal gehandicaptenparkeerplaatsen voldoende is. 		
Toegangspad

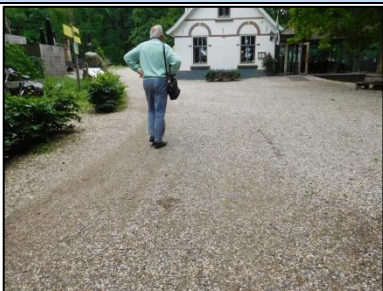
9.	<p>Het toegangspad bestaat deel uit losliggend grind, dat ongeschikt is voor mensen met een rollator, rolstoel of scootmobiel. Deels is het grind gewalst en ligt het vaster, maar een rollator- of rolstoelgebruiker heeft niet altijd in de gaten welke stukken berijdbaar zijn. De horecavoorziening en het toiletgebouw zijn door het losse grind niet bereikbaar.</p>

9.1.	<ul style="list-style-type: none"> • Vervang het grind door een materiaal dat wel berijdbaar is. Gralux is in deze situatie minder geschikt omdat dit deels wordt meegelopen in het gebouw. 	
Informatie/bewegwijzering

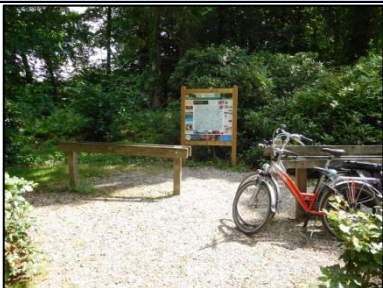
10.	<p>Er is een fietsenstalling. Achter de fietsenstalling is een plattegrond. Deze plattegrond is, door het losse grind, onbereikbaar voor bezoekers met een rollator, rolstoel, scootmobiel of handbike.</p>

10.1	<ul style="list-style-type: none"> • Overleg met de organisatie die dit bord beheert of het bord verplaatst kan worden aan het pad voor de fietsenstalling zodat bezoekers met een rollator, rolstoel, scootmobiel of handbike de teksten kunnen lezen en voor het bord kunnen staan.

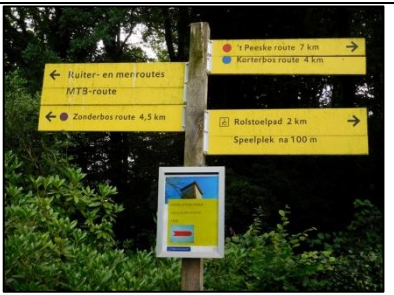
11.	<p>De bewegwijzering is goed leesbaar en duidelijk. De wandelroutes worden aangegeven met een kleur. Bij de rolstoeltoegankelijke route ontbreekt een kleur.</p>

11.1	<ul style="list-style-type: none"> • Breng ook een gekleurde bewegwijzering aan voor de rolstoeltoegankelijke route.

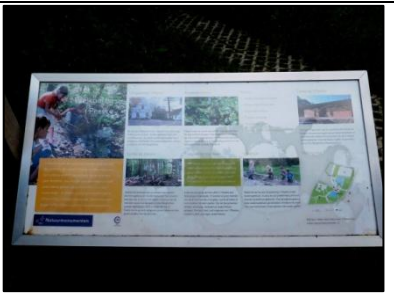
12.	<p>Het contrast van de verschillende teksten op dit bord voldoet niet. De witte dunne letters op de oker achtergrond zijn nauwelijks leesbaar. Lichtgroene letters op de witte ondergrond zijn ook nauwelijks leesbaar. Het bord zelf spiegelt en is niet vanuit elke hoek leesbaar.</p>

12.1	<ul style="list-style-type: none"> • Vervang het bord door een bord dat goed leesbaar is en niet spiegelt.

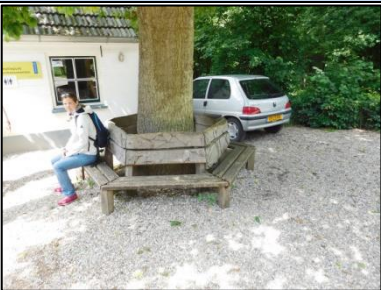
Toilet/ Informatiepunt				
14.	<p>Er ontbreekt een berijdbaar pad naar het gebouw met de toiletvoorziening en het informatiepunt, waardoor rolstoelgebruikers onmogelijk gebruik kunnen maken van deze voorziening. Voor het gebouw staat een bank, deze is door het losliggende grind ook onbereikbaar.</p>

14.1	<ul style="list-style-type: none"> • Zorg dat de entree van het gebouw en de bank bereikbaar zijn via een goed berijdbaar pad. • Zorg dat er buiten voor de deur voldoende draairuimte is voor een rolstoel (vrije draaicirkel van 1,5 m buiten het draaivlak van de deur).

14.2	<ul style="list-style-type: none"> • Wij adviseren om de steile helling tussen de horeca en het gebouw met de toiletvoorziening en het informatiepunt te vervangen door een flauwe helling (paars) en enkele traptreden (geel), zodat rollator en rolstoelgebruikers gedwongen worden om de minst steile route te nemen.

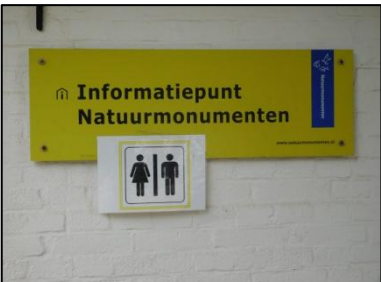
15.	<p>Bij het gebouw staat niet aangegeven dat er sprake is van een toilet, ook niet van een rolstoeltoegankelijk toilet. Er staat alleen een aanwijzing dat er sprake is van een informatiepunt. De horecabeheerder heeft een papiertje met een pictogram opgehangen. Op dit papiertje ontbreekt een aanwijzing dat er een rolstoeltoegankelijk toilet aanwezig is.</p>

15.1	<ul style="list-style-type: none"> • Geef met een officieel bord duidelijk aan dat dit een gebouw is met een toilet en een rolstoeltoegankelijk toilet.

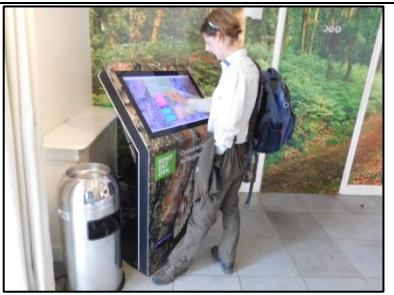
18.	In het informatiepunt staat een scherm met een touchscreen. De bediening en het zicht is voor rolstoelgebruikers goed.

18.1	<ul style="list-style-type: none"> • Geen opmerking. 	
Voor kleine mensen had het geheel iets lager mogen zijn.			18.2	<ul style="list-style-type: none"> • Verlaag het scherm.

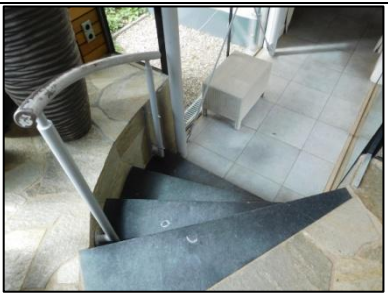
26.	<p>De toiletten zijn binnendoor bereikbaar via een trapje met een handomvatbare leuning. Rolstoelgebruikers kunnen het toilet alleen buitenom bereiken. Er ontbreekt een indicatie dat hier een toilet is en voor rolstoelgebruikers en er ontbreekt een bewegwijzering.</p>

26.1	<ul style="list-style-type: none"> • Breng een bewegwijzering aan voor rolstoelgebruikers naar het rolstoeltoegankelijk toilet.

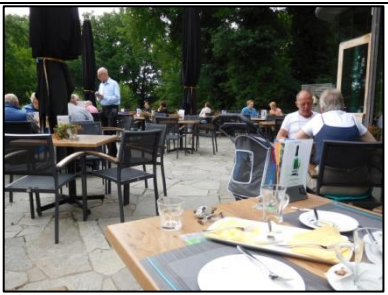
28.	<p>De tafels zijn geschikt voor rolstoelgebruikers. Zij kunnen met de voetsteunen onder het tafelblad rijden. Stoelen zijn verplaatsbaar.</p>

28.1	<ul style="list-style-type: none"> • Geen opmerking.

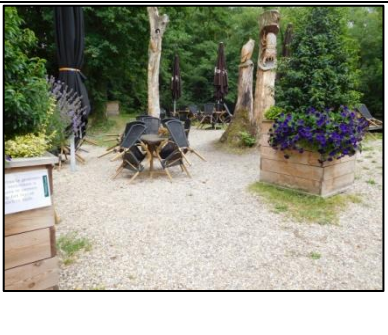
29.	<p>Naast het restaurant is een 2^e terras. Dit terras is voorzien van los grind en ongeschikt voor rolstoelgebruikers.</p>

29.1	<ul style="list-style-type: none"> • Vervang het grind door een halfverharding of verharding die berijdbaar is.

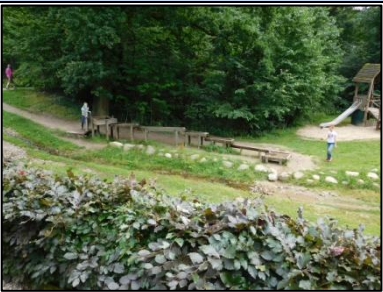
Speelvoorziening bij restaurant 't Peeske			
30.	<p>Er is een kleine speelgelegenheid bij het beekje naast het restaurant. Door de hoogteverschillen is dit deel niet bereikbaar te maken voor mensen met een rollator of rolstoel. Toch willen volwassenen met een beperking ook graag mee genieten.</p>

<p>30.1</p> <ul style="list-style-type: none"> Zorg dat vanaf een deel van het terras de speelvoorzieningen en het beekje goed zichtbaar zijn. Liefst zien we een deel van de heg wordt verwijderd om het zicht vrij te houden. In elk geval raden wij aan de hoogte van de heg voor een deel te halveren zodat men zittend op het terras de activiteiten rond de beek kan waarnemen.

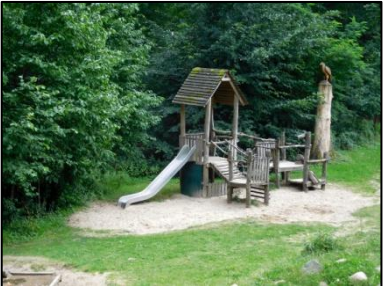
31.	<p>Er is een klimtoestel. Wij zien graag dat rolstoelgebruikers bij zo'n speelvoorziening kunnen komen. Dat is nu in deze situatie niet te realiseren.</p>

<p>31.1</p> <ul style="list-style-type: none"> Onderzoek of er vanaf het doorgaande pad een toegankelijk pad kan worden aangebracht.
Natuurcamping 't Peeske

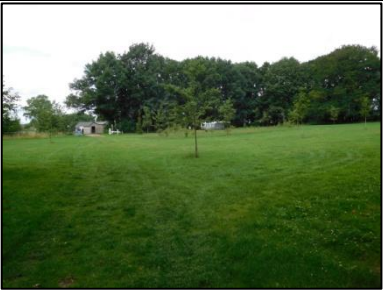
32.	<p>Er is gevraagd om de camping ook te schouwen. Wij hebben globaal gekeken naar de toegankelijkheid. In principe is een vlak kort gemaaid grasveld goed bruikbaar. Er is een organisatie met meer expertise op het gebied van kamperen van mensen met een handicap http://www.handicamp.nl/</p>

<p>32.1</p> <ul style="list-style-type: none"> Neem contact op met Handicamp en overleg of er wensen voor natuurcampings zijn.

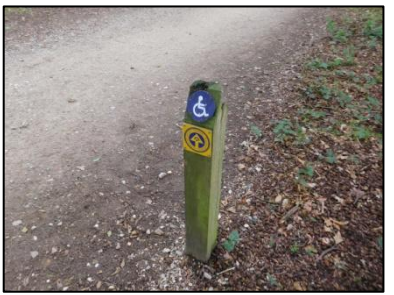
<p>Op de achterzijde van het bovenstaande paaltje wordt wel de route aangegeven.</p>

<p>Wij pleiten ervoor om de route vanaf beide kanten te bewegwijzeren.</p>		39.2	<ul style="list-style-type: none"> • Geef de bewegwijzering vanaf beide kanten aan.

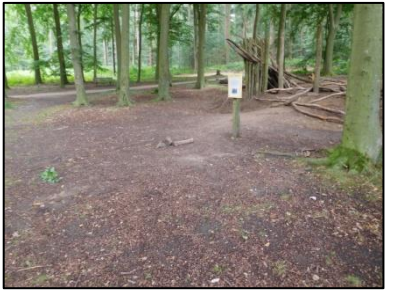
40.	<p>Zorg dat informatieborden dicht langs het pad zijn aangebracht, zodat deze ook vanuit de rolstoel leesbaar zijn.</p>

40.1	<ul style="list-style-type: none"> • Breng informatieborden consequent vlak langs het pad aan.

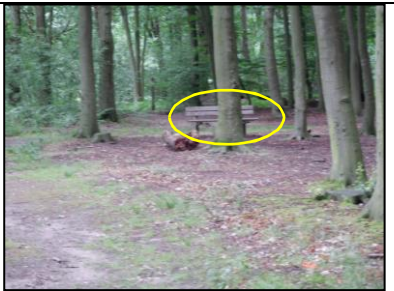
41.	<p>In het speelbos staan enkele banken.</p>

41.1	<ul style="list-style-type: none"> • Breng de banken langs het pad aan, bereikbaar met de rolstoel en wel zodanig dat deze gericht zijn op de speelelementen.

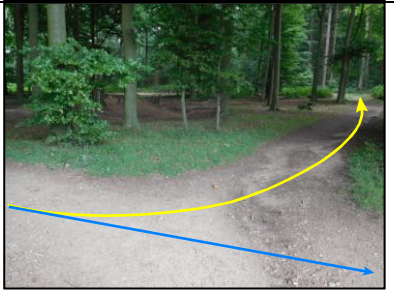
42.	<p>Aan het eind van het speelbos loopt de wandelroute rechtdoor (blauwe lijn). Voor bezoekers van het speelbos zelf is het wenselijk dat er een rondgaande route is (gele lijn).</p>

42.1	<ul style="list-style-type: none"> • Zorg dat de route die met de gele lijn is aangegeven berijdbaar is en breng hier ook Gralux aan.

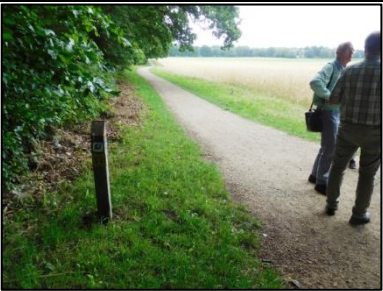
Wandelroute rolstoelen (2 km)			
43.	<p>Vorbij het speelbos start de officiële route. In het pad bevinden zich vrij steile hellingen met hoogteverschillen van 3 a 4 m. Deze hellingen zijn niet geschikt voor mensen met een handbewogen rolstoel, zij hebben enige hulp nodig.</p>

<p>43.1</p> <ul style="list-style-type: none"> • Geef op de website, op informatieborden en in brochures aan dat het pad steile hellingen heeft.
	<p>Het pad bestaat hier uit de halfverharding Gralux en is goed berijdbaar door rolstoelgebruikers.</p>		<p>43.2</p> <ul style="list-style-type: none"> • Het is wenselijk dat het pad vanaf de openbare weg herkenbaar is. Onze voorkeur gaat uit dat de Gralux halfverharding al bij de openbare weg start.
44.	Banken.

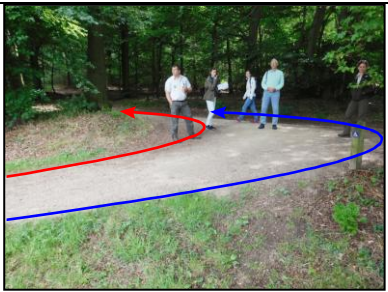
46.	<p>Hier maakt de rolstoelroute een scherpe bocht naar links. De hellingshoek van het pad is hier steil. Aan de binnenzijde (rode pijl) is de steilheid nog groter. Voor een rollator of rolstoelgebruiker is de blauwe route het minst steil en het veiligst. Nu hebben veel mensen de steilheid en de gewenste route helemaal niet in de gaten.</p>

46.1	<ul style="list-style-type: none"> Wij pleiten ervoor om wanneer er een nieuwe laag Gralux wordt aangebracht deze alleen over het rechterdeel van het pad aan te brengen (de blauwe lijn) zodat het pad zichtbaar meer de buitenbocht volgt.

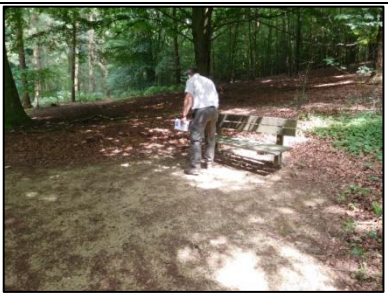
47.1	<ul style="list-style-type: none"> Zie 37. 	
48.	<p>Deze bank is gericht op struiken. De belevenis is minimaal. Wanneer de bank een kwart slag gedraaid wordt of wanneer er een 2^e bank wordt geplaatst (in een hoek) kijkt men uit op een open bos met een magnifieke beuk en speelgelegenheid voor kinderen</p>

48.1	<ul style="list-style-type: none"> Draai de bank of plaats er een 2^e ban bij.

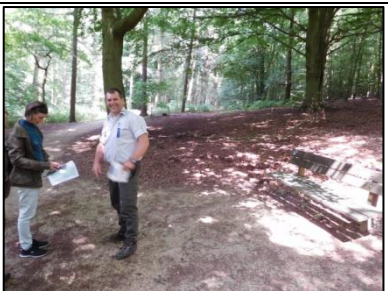
49.	Op de bank is een rolstoelsymbool aangebracht.

49.1	<ul style="list-style-type: none"> Zie 37.

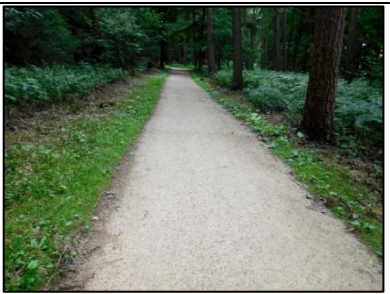
50.	<p>Het pad door het bos heeft een bijzonder hoge belevenis waarde. Op korte afstand vinden er enorme veranderingen plaats in de begroeiing en veel verschillende geuren.</p>

50.1	<ul style="list-style-type: none"> • Geen opmerking. 	
51.	<p>Terug in het speelbos bevindt zich op het pad een boomstronk waarover men kan vallen.</p>
