**Rapport visitatie 14 juni 2019**

**Landgoed Mookerheide**

route bij het Jachtslot

## **Advies van het Kenniscentrum Groen & Handicap betreffende de bereikbaarheid, de toegankelijkheid en het gebruik van voorzieningen van de route op Landgoed Mookerheide voor mensen met een lichamelijke beperking.**

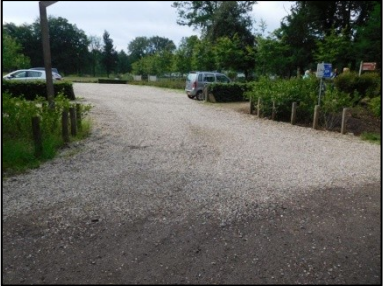
2.	De parkeerplaats (1) bestaat nu uit los grind dat ongeschikt is voor rolstoelen.

2.1.	<ul style="list-style-type: none"> <li>Vervang het grind door asfalt of een andere verharding (een halfverharding zoals Padvast is ongeschikt voor een parkeerplaats).</li> </ul>	Red

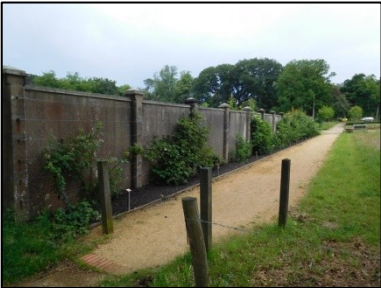
5.	<p>De muren rond de nutstuin zijn voorzien van verschillende fruitgewassen. De meeste groeien langzaam en zullen geen problemen geven.</p> <p>Langs het eerste deel van het pad (3) zijn bramen en Japanse wijnbes aangebracht. Dit zijn snelle groeiers met doornen.</p>

5.1.	<ul style="list-style-type: none"> <li>Houd planten met doornen en andere snelle groeiers goed in de gaten en snoei deze bijtijds zodat deze geen hinder geven of lekke banden kunnen veroorzaken.</li> </ul>	Red

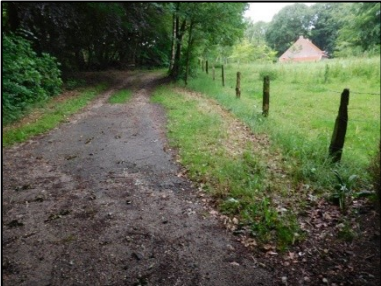
6.	Vanaf het asfaltpad achter de kas is een afslag (8) naar de werkschuur die vrij steil is.

6.1.	<ul style="list-style-type: none"> <li>Zorg bij het aanbrengen van het nieuwe pad dat de helling zo flauw mogelijk is.</li> <li>Voorkom dat het nieuwe pad beschadigd wordt door voertuigen.</li> </ul>	Red

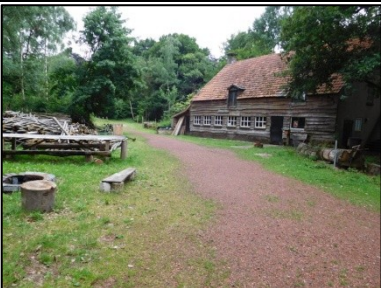
7.	Voor de werkschuur (9) ligt een stevige vlakke halfverharding die ook redelijk bestand is tegen het werkverkeer dat hier regelmatig overheen rijdt.

7.1.	<ul style="list-style-type: none"> <li>Wij adviseren om dit materiaal niet te vervangen, omdat de nieuwe halfverharding 'Padvast' waarschijnlijk niet of nauwelijks bestand is tegen werkverkeer.</li> </ul>	Red

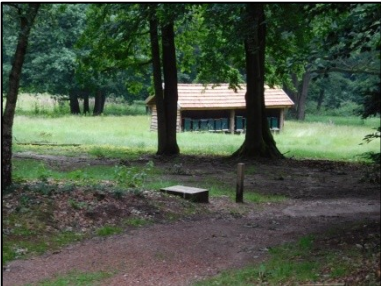
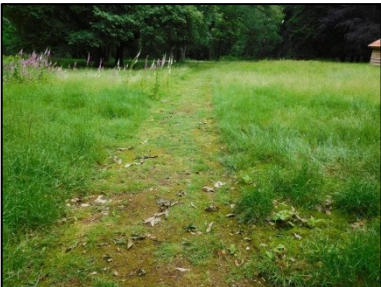
8.	50 m vanaf de werkschuur staan bijenkasten die bereikbaar zijn via gemaaide paden. Er ontbreekt een aansluiting (10) vanaf het halfverharde pad met de gemaaide paden.

8.1.	<ul style="list-style-type: none"> <li>Zorg dat de gemaaide paden via een verhard of halfverhard pad bereikbaar zijn.</li> </ul>	Blue

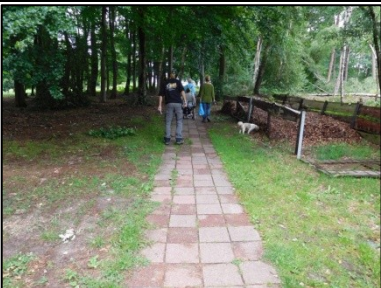
9.	Bij (11) loopt het pad over een vlakke bestrating van betonnen tegels. Dit deel van het pad bevindt zich onder de bomen en zal altijd vochtig zijn.

9.1.	<ul style="list-style-type: none"> <li>Herbestraat dit pad en zorg dat alle tegels vlak en horizontaal liggen. Wanneer de tegels worden verwijderd vervang deze dan door een materiaal dat bestand is tegen vocht en schaduw en in alle omstandigheden goed berijdbaar blijft. 'Padvast' is minder goed bestand tegen schaduw en vocht en verliest zijn stevigheid.</li> </ul>	Red

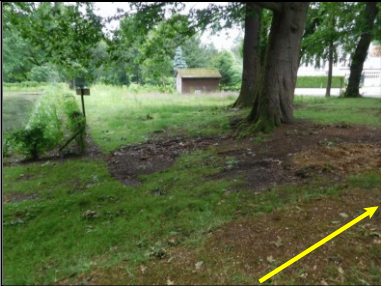
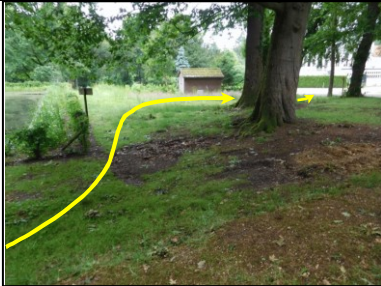
10.	Het huidige pad (12) eindigt voor het Jachtslot (13) via een steile helling.

10.1	<ul style="list-style-type: none"> <li>Wij adviseren om het pad achter de bomen te verplaatsen, zodat het in een flauwe helling aansluit op de rijbaan voor het jachtslot.</li> </ul>

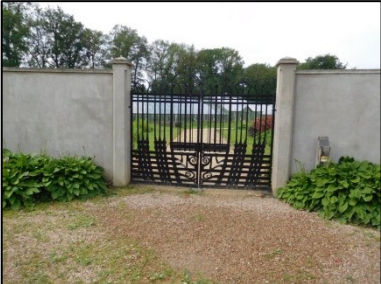
11.	Bezoekers kunnen ook door de nutstuin (4) lopen en de kassen (5) bezoeken. De paden in de nutstuin bestaan uit een mengsel van zand/grind/leemachtige dat volgens de beheerder in droge omstandigheden stevig en goed berijdbaar is door rolstoelen.

11.1	<ul style="list-style-type: none"> <li>Voldoet.</li> </ul>	Green

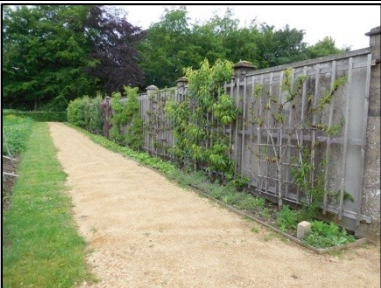
12.	De beplanting langs de muren is via paden bereikbaar. Alle gewassen zijn goed zichtbaar en betastbaar (voor blinden).

12.1	<ul style="list-style-type: none"> <li>Voldoet.</li> </ul>	Green

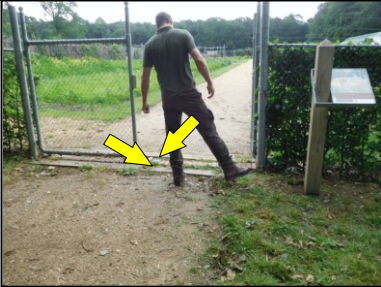
13.	Het pad uit de nutstuin voert door een hekwerk (rollaag van metselwerk) dat aan beide zijden een drempel heeft.

13.1	<ul style="list-style-type: none"> <li>Zorg dat de drempel aan beide zijden van de rollaag minimaal is.</li> </ul>	Red

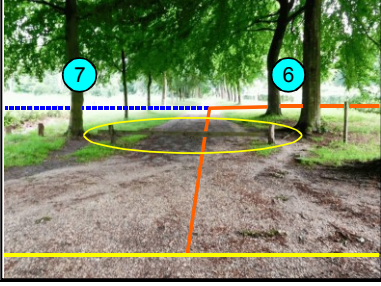
14.	Vanaf de kas sluit pad (6) aan op het doorgaande wandelpad. Deze route wordt nu geblokkeerd door een balk over de weg.

14.1	<ul style="list-style-type: none"> <li>Verwijder de balk uit de looproute.</li> </ul>	Red

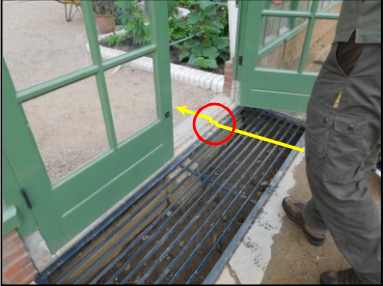
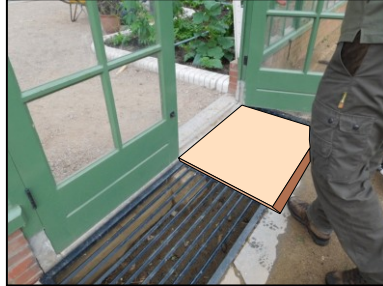
16.	<p>De toegangsdeur van de kas heeft een drempel en voor de deur is een rooster aangebracht. Dit rooster is te licht voor zware rolstoelen.</p> <p>Wanneer de druk over het rooster wordt verdeeld, bijvoorbeeld door het aanbrengen van een plank, is dit rooster wel geschikt. Zo'n plank is tegelijk een goede overbrugging voor de drempel.</p>

16.1	<ul style="list-style-type: none"> <li>Breng bij de toegangsdeur een plank aan (minimaal 1m breed) voor rolstoelgebruikers.</li> <li>Breng op de plank een rolstoelsymbool aan.</li> </ul>

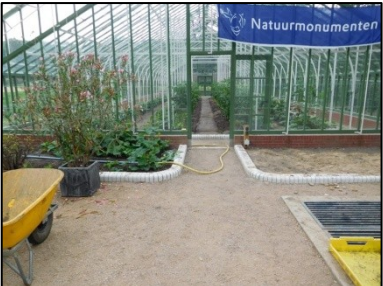
17.	<p>Rolstoelgebruikers kunnen in de hal van de kas rijden zodat zij vanaf een afstand de planten in de kas kunnen aanschouwen.</p> <p>De halfverharding in de kas is ongeschikt voor rolstoelen. Dit heeft ook te maken met de draaibewegingen die een rolstoel op een klein oppervlak moet maken.</p>

17.1	<ul style="list-style-type: none"> <li>Breng in de hal van de kas een verharding aan.</li> </ul>		Yellow
Meubilair

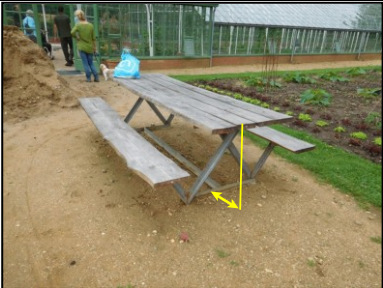
19.	In de nutstuin staat een picknicktafel. Aan de kopse kant is enige ruimte voor een rolstoel. Eigenlijk zou dat minimaal 0,6 m moeten zijn (gele pijl), maar deze bank is goed bruikbaar. Deze picknicktafel wordt regelmatig verplaatst.

19.1	<ul style="list-style-type: none"> <li>Deze picknicktafel voldoet.</li> </ul>	Green	
Landwinkel de Mookerheide in de oude kapel (14)

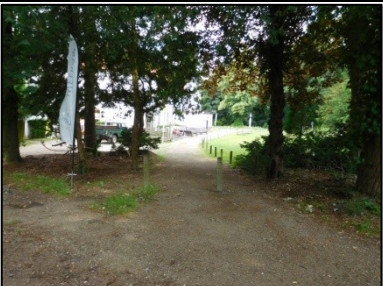
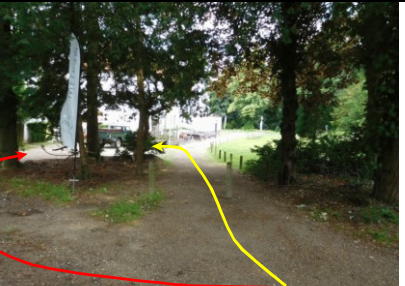
20.	De Landwinkel is bereikbaar via een pad met een steile helling (15) en via een pad met een flauwe helling (16). Bezoekers hebben niet direct in de gaten dat er 2 paden zijn en zullen geneigd zijn het steile pad te nemen.

20.1	<ul style="list-style-type: none"> <li>Zorg dat bezoekers via het pad (16) met de flauwe helling (geel) naar de Landwinkel worden geleid.</li> </ul>

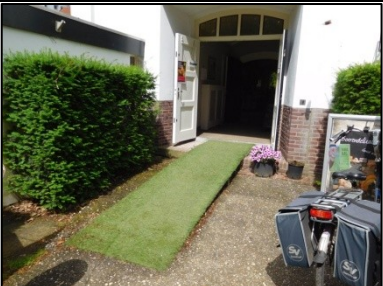
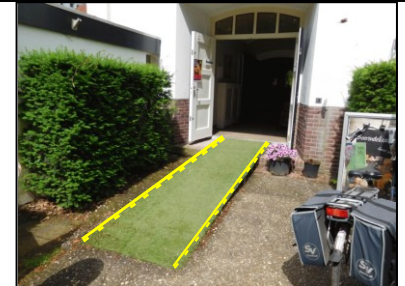
21.	Voor de ingang van de Landwinkel is een bordes met 2 traptreden aangebracht dat wordt overbrugd door een helling. De hellingshoek voldoet, maar de helling is smal en er ontbreekt een afrijbeveiliging.

21.1	<ul style="list-style-type: none"> <li>Voorzie de helling van een afrijbeveiliging met een hoogte van 6 a 8 cm.</li> </ul>
