# **Rapport visitatie 24 december 2019**

Noorderpark

Amsterdam

## Toegankelijkheid van Noorderpark te Amsterdam

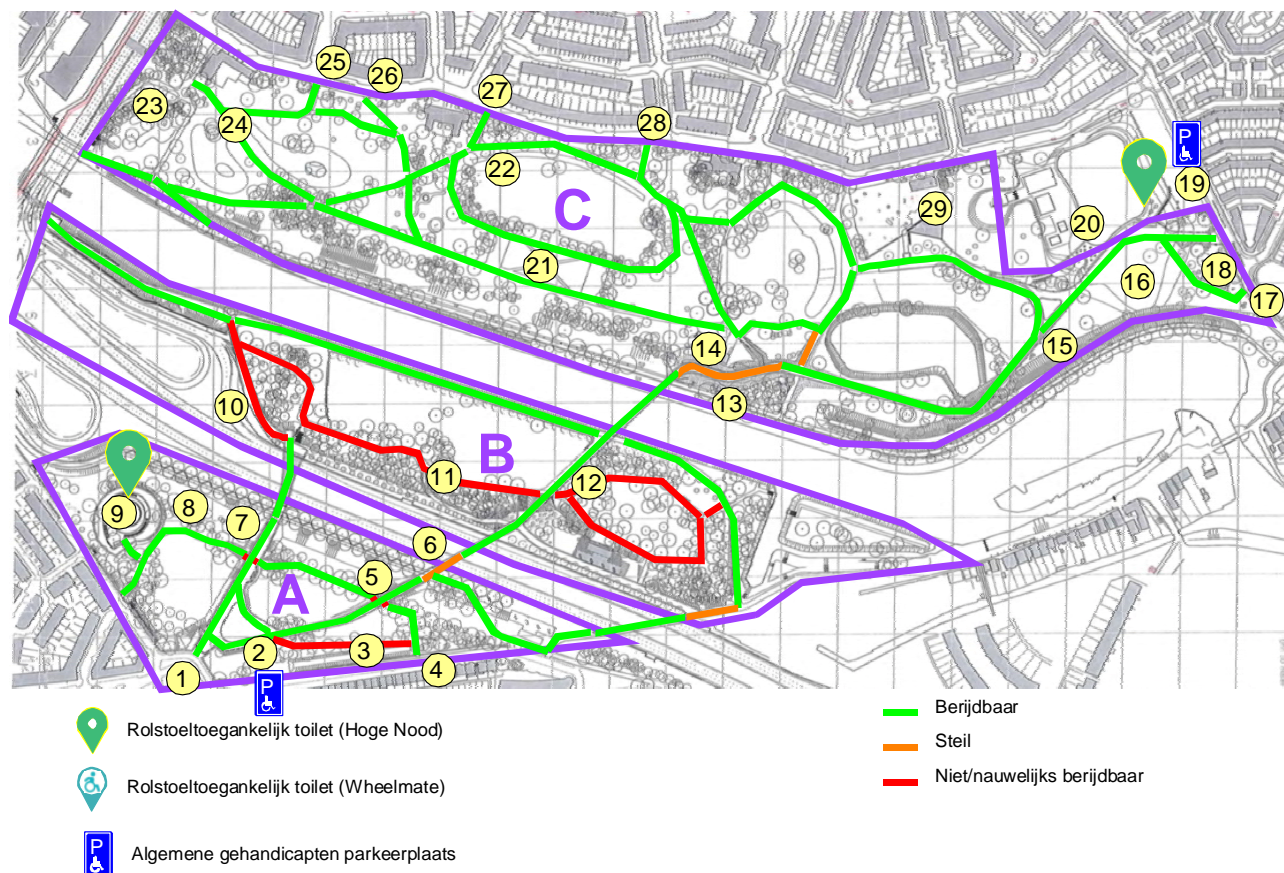
## Overzicht terrein Noorderpark

Het Noorderpark bestaat uit 3 delen.

- A Tussen de Leeuwarderweg en de snelweg.  
Een vrij nieuw ingericht park met brede asfalt paden.
- B Tussen de snelweg en het kanaal.  
Een deel met een enkel nieuw asfalt pad en met kronkelende sterk verouderde asfaltpaden.  
Dit deel van het park heeft ernstig achterstallig onderhoud.
- C Tussen het kanaal en de Wingerdweg  
Een historisch park goed onderhouden met vrij nieuwe asfaltpaden.

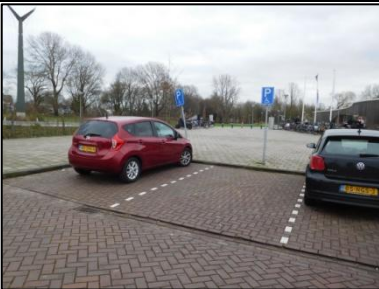
4.	<p>Bij het Noorderparkbad (19) zijn meerdere algemene gehandicapten parkeerplaatsen.</p>

4.1.	<ul style="list-style-type: none"> <li>Voldoet</li> </ul>	Green
	De bovenstaande algemene gehandicapten parkeerplaats ontbreekt op de digitale kaart van de gemeente Amsterdam.	4.2.	<ul style="list-style-type: none"> <li>Zorg dat de digitale kaart altijd up-to-date is !</li> </ul>	Red
	<p>De bijbehorende oprit is erg steil.</p>

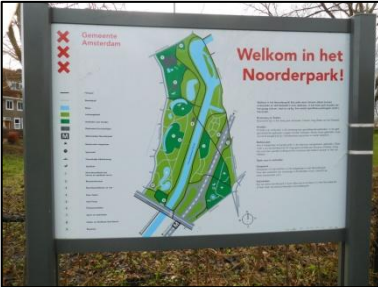
6.	De informatieborden bij de diverse toegangen van het park zijn goed leesbaar (contrast en grote van de letters voldoen).

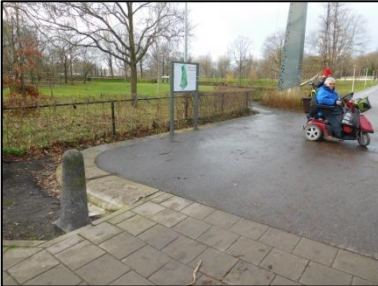
6.1.	<ul style="list-style-type: none"> <li>Voldoet</li> </ul>	Green
	De verharding (1) loopt tot de borden toe zodat bezoekers met een rollator, rolstoel en scootmobiel ook het bord kunnen lezen.

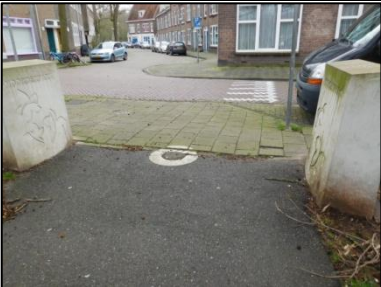
( ) = geeft locatie op de plattegrond aan.		Essentieel voor toegankelijkheid	Red		
		Urgent maar van iets lagere orde	Yellow		
		Minder urgent	Blue		
		Voldoet al	Green		
		Geen opmerking/geen prioriteit	White		
No	Onderwerp	no	Advies	Prioriteit	
Bereikbaarheid					
8.	Vrijwel alle toegangspaden en toegangen zijn voldoende toegankelijk (geen drempels en voldoende vrije doorgang).

8.1.	<ul style="list-style-type: none"> <li>Toegangspad Pluvierstraat voldoet.</li> </ul>	Green
9.	Veel oversteken die op de toegangspaden aansluiten voldoen niet. Er ontbreken veelal geschikte opritten en de opritten zijn ook nauwelijks als oprit herkenbaar.

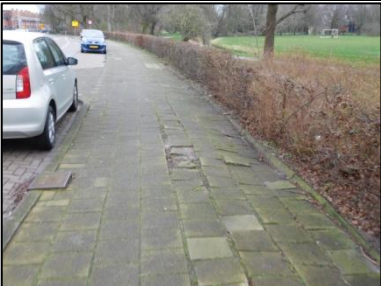
10.	Ook bij de Wingerdweg (25 / 28) ontbreken verschillende opritten of is de toegankelijke looprouten niet of nauwelijks te vinden.	10.1.	<ul style="list-style-type: none"> <li>Zorg dat elk toegangspad van het park is voorzien van toegankelijke oversteekvoorzieningen.</li> </ul>		Yellow
	Al is het voetpad langs de Wingerdweg niet direct een onderdeel van het park, het zal wel onderdeel zijn van de ommetjes die bezoekers maken.

10.2.	<ul style="list-style-type: none"> <li>Herbestraat het voetpad langs de Wingerdweg.</li> </ul>

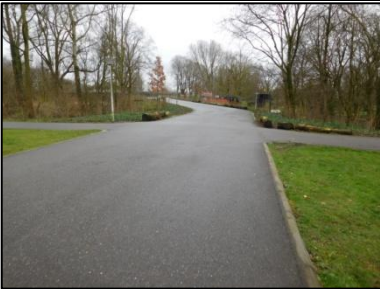
11.	<p>Een groot deel van de paden bestaat uit nieuw asfalt dat vlak en goed rijdbaar is met de rollator, rolstoel of scootmobiel. Ook voor mensen met een visuele beperking zijn deze paden met de taststok goed te volgen door de strakke natuurlijke gidslijnen tussen het asfalt en het gras.</p>

11.1.	<ul style="list-style-type: none"> <li>Geen.</li> </ul>	Green

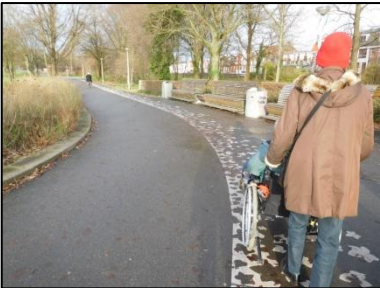
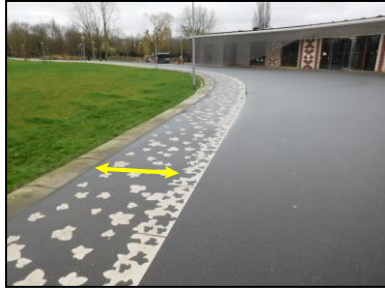
12.	<p>Een deel (2) van de nieuwe paden bestaat uit een breed asfalt pad dat verhoogd is aangebracht (ca 12 cm). Dit pad is deels voorzien van een motief dat gevoelsmatig een veilige looproute aangeeft. Wanneer een rollator of rolstoel over dit motief rijdt kan een hinderlijke trilling. Ervaringsdeskundigen geven aan dat de wielen van rolstoelen bij nat weer over de coating slippen.</p>

12.1.	<ul style="list-style-type: none"> <li>Verwijder een deel van het motief zodat een vrije looproute zonder dit motief overblijft.</li> </ul>

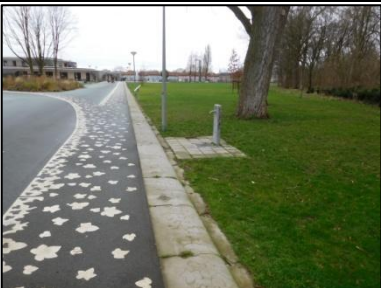
13.	Door de verhoging van het pad (15) is het gazon en zijn voorzieningen langs het pad niet bereikbaar voor mensen met een rollator, rolstoel of scootmobiel.

13.1.	<ul style="list-style-type: none"> <li>Voorzie het verhoogde pad van meerdere opritten met een juiste hellingshoek.</li> </ul>	Red

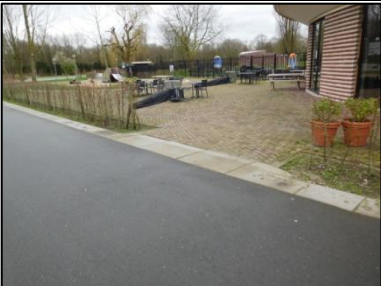
14.	Sommige aansluitingen met het verhoogde pad voldoen en zijn vlak en goed bereikbaar.

14.1.	<ul style="list-style-type: none"> <li>Voldoet.</li> </ul>	Green

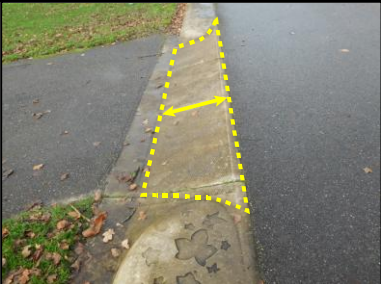
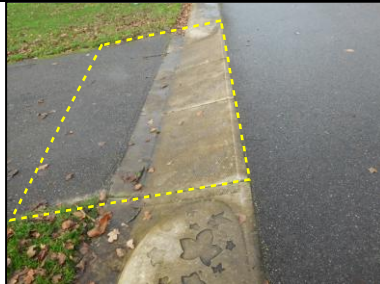
15.	Het verhoogde pad heeft een aantal kruisende zijpaden (5) (7) waarbij de hellingshoek van de opritten veel te steil zijn en rolstoelen zelfs achterover kunnen kantelen. <b>Deze opritten zijn niet toegankelijk !</b>

15.1.	<ul style="list-style-type: none"> <li>Voorzie deze kruisingen van opritten met een juiste hellingshoek (niet steiler dan 1:10).</li> </ul>

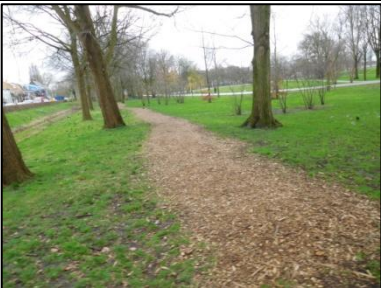
16.	Er ligt een kort pad van houtsnippers (3). Dit pad is ongeschikt voor bezoekers met een rollator, rolstoel of scootmobiel.

16.1. <ul style="list-style-type: none"> <li>• Geen.</li> </ul>		
	Door het ontbreken van een strakke afscheiding is dit pad ook ongeschikt voor bezoekers met een visuele beperking die afhankelijk zijn van een taststok.	16.2.	<ul style="list-style-type: none"> <li>• Geen.</li> </ul>

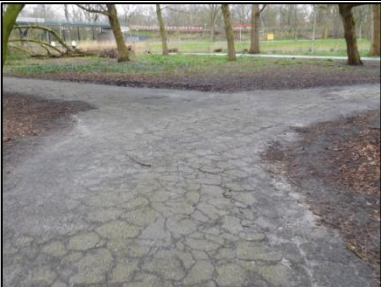
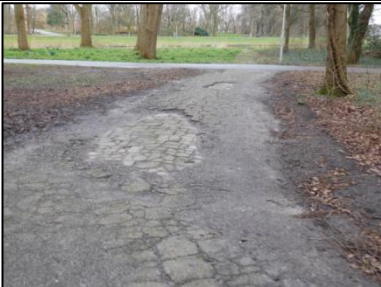
17.	Een deel van het asfalt (11) (12) is sterk verouderd, brokkelt af en is niet of nauwelijks berijdbaar door bezoekers met een rollator, rolstoel of scootmobiel.

17.1. <ul style="list-style-type: none"> <li>• Breng het asfalt opnieuw aan.</li> </ul>

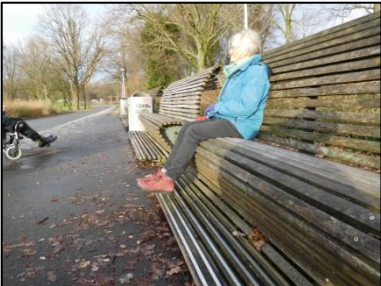
18.	De verhoogde banken (2) hebben een opstap van ca 15 cm, daardoor zijn ze ongeschikt voor mensen die moeite hebben met lopen. Voor een rollator gebruiker zijn deze banken ongeschikt. Ook ontbreken armsteunen als ondersteuning bij het zitten en bij het staan.

18.1. <ul style="list-style-type: none"> <li>• Breng bij elke verhoogde bank een bank aan met een zithoogte van ca 45 cm vanaf het pad.</li> </ul>	Red

18.2.	<ul style="list-style-type: none"> <li>• Voorzie elke bank van armleuningen</li> </ul>	Yellow

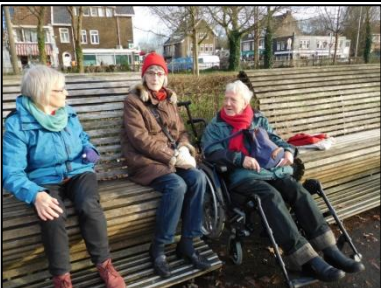
( ) = geeft locatie op de plattegrond aan.		Essentieel voor toegankelijkheid		
		Urgent maar van iets lagere orde		
		Minder urgent		
		Voldoet al		
		Geen opmerking/geen prioriteit		
No	Onderwerp	no	Advies	Prioriteit
	Er is weliswaar naast de verhoogde bak opstelruimte voor een rolstoel of rollator, maar door het hoogteverschil ontstaat er een ongemakkelijke situatie.

18.3.	<ul style="list-style-type: none"> <li>Breng verspreid door het park banken aan waar men op gelijke hoogte naast elkaar kan plaats nemen (zittend op de bank als zittend in een rolstoel).</li> </ul>

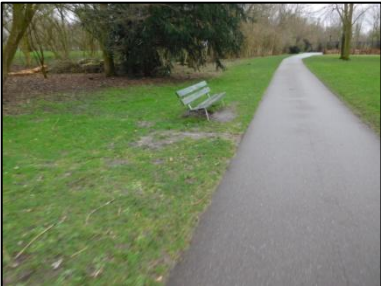
19.	De banken met een juiste zithoogte (C) zijn aangebracht in het gras. Naast deze banken ontbreekt een bereijdbare opstelruimte voor een rolstoel of rollator.

19.1.	<ul style="list-style-type: none"> <li>Zorg dat de banken via een vlak pad bereikbaar zijn met een rolstoel.</li> <li>Dat de grond voor de bank vlak is en</li> <li>Dat een rolstoel naast de bank plaats kan nemen.</li> </ul>

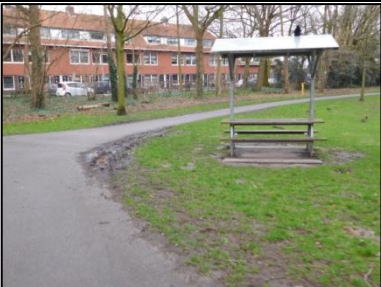
20.	De picknicktafel (25) is niet of nauwelijks bereikbaar met een rollator, rolstoel of scootmobiel. Bezoekers een rolstoel, kinderwagen, enz. kunnen daardoor nooit meedoen aan de barbecue's of picknick's.

20.1.	<ul style="list-style-type: none"> <li>Breng picknicktafels aansluitend op de verharde paden aan of breng een pad naar de picknicktafel aan.</li> </ul>	
Speelvoorzieningen

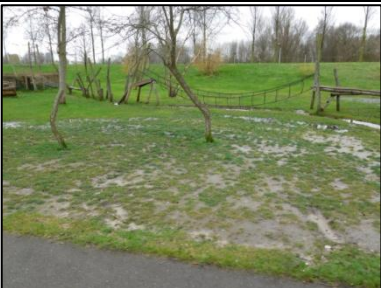
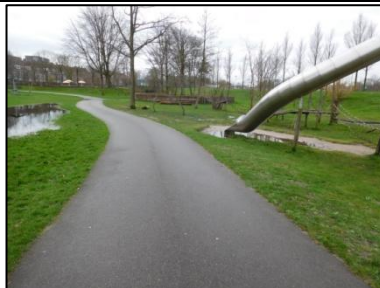
21.	De speelvoorziening (7) is aangebracht in het gras op ca 5 m van het verharde pad. Het grasveld is vrij hobbelig, maar zal bij droogweer enigszins berijdbaar zijn met de rolstoel.

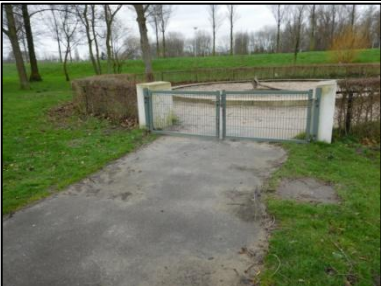
22.	De zandbak (8) is via een verhard pad goed bereikbaar met een rollator, rolstoel of scootmobiel. Buiten de zandbak ligt veel zand wat het rijden vrijwel onmogelijk maakt.

22.1. <ul style="list-style-type: none"> <li>• Verwijder regelmatig het zand buiten de zandbak.</li> </ul>

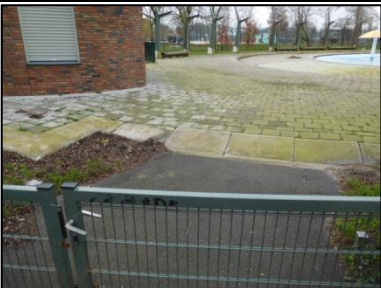
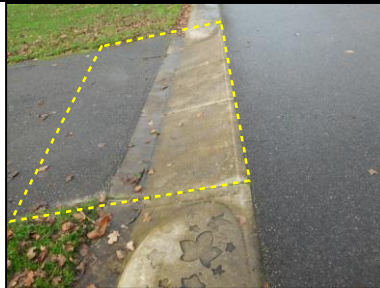
( ) = geeft locatie op de plattegrond aan.		Essentieel voor toegankelijkheid		Prioriteit
		Urgent maar van iets lagere orde		
		Minder urgent		
		Voldoet al		
		Geen opmerking/geen prioriteit		
No	Onderwerp	no	Advies	
	Direct na het toegangshek van het pierenbad is een steile oprit naar het verhoogde plein rond het bad.

23.2.	<ul style="list-style-type: none"> <li>Voorzie deze kruisingen van opritten mate een juiste hellingshoek (niet steiler dan 1 :10).</li> </ul>

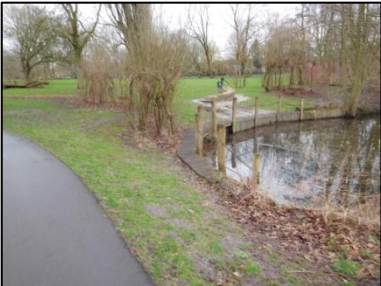
24.	De waterspeelvoorziening (14) is heel aantrekkelijk ook voor kinderen met een beperking maar niet of nauwelijks bereikbaar met een rollator, rolstoel of buggy. <b>Natuurlijk hoeft niet alles toegankelijk te zijn, maar dit soort aantrekkelijke locaties moeten in elk geval bereikbaar zijn!</b>

24.1.	<ul style="list-style-type: none"> <li>Breng naar en rond de waterspeelvoorziening een vlak verhard pad aan.</li> </ul>

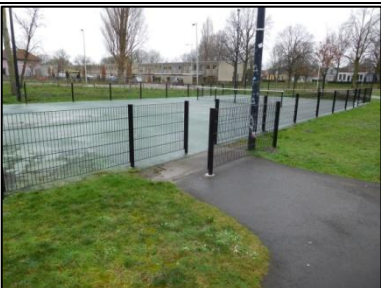
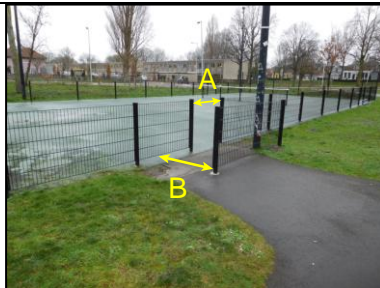
25.	Ook een sportveld (18) met een kunststof ondergrond is ook geschikt te sporten of andere spellen te doen met een rolstoel. Zorg dat alle sportvelden bereikbaar zijn.

25.1.	<ul style="list-style-type: none"> <li>Verplaats de ingang van het hekwerk zodat rolstoelgebruikers ook op het veld kunnen rijden.</li> <li>Zorg dat zowel A als B groter zijn dan 85 cm en</li> <li>Zorg dat de som van A + B groter is dan 195 cm.</li> </ul>

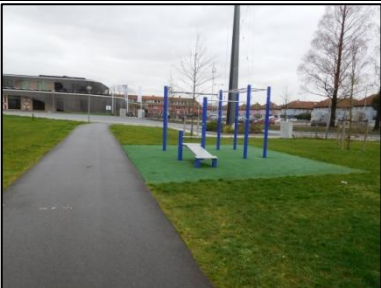
26.	Dit sportveld(18) is gesitueerd langs het verharde pad en goed bereikbaar.

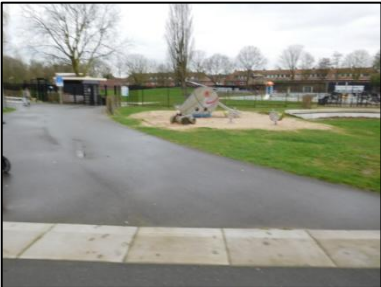
27.	Dit speelveld (29) is gesitueerd langs het verharde pad en goed bereikbaar.

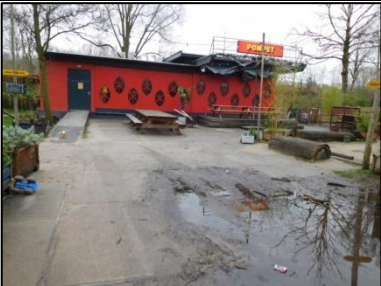
28.	De horeca in het park Pompét heeft een bereikbaar en bruikbaar terras. Het terras is voorzien van een picknicktafel (niet onderrijdbaar) en van losse klaptafels (eveneens niet onderrijdbaar).

28.1. <ul style="list-style-type: none"> <li>Zorg dat er ook onderrijdbare tafels aanwezig zijn.</li> </ul>	Red
	De toegang bestaat uit een trap en een smalle hellingbaan.

28.2. <ul style="list-style-type: none"> <li>Voorzie de hellingbaan aan beide zijden van een afrijbeveiliging die minimaal 6 cm hoog is.</li> </ul>	Red

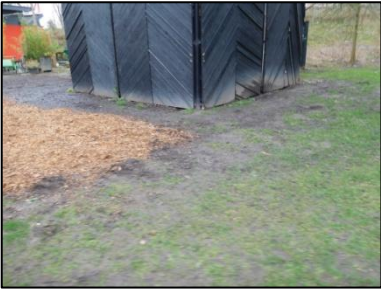
( ) = geeft locatie op de plattegrond aan.		Essentieel voor toegankelijkheid		Red
		Urgent maar van iets lagere orde		Oranje
		Minder urgent		Blauw
		Voldoet al		Groen
		Geen opmerking/geen prioriteit		Wit
No	Onderwerp	no	Advies	Prioriteit
	De hellingshoek van deze hellingbaan voldoet, maar er ontbreekt minimaal een afrijbeveiliging en volgens de richtlijnen zou deze helling ook van een leuning moeten worden voorzien.	28.3.	<ul style="list-style-type: none"> <li>Breng tenminste aan één zijde een leuning aan.</li> </ul>	Oranje
	De bar naast het terras heeft een opstap van ca 18 cm hoogte. Er ontbreekt een geschikte helling.

28.4.	<ul style="list-style-type: none"> <li>Zorg dat de bar ook betreedbaar is voor bezoekers met een rollator of rolstoel.</li> </ul>	Oranje

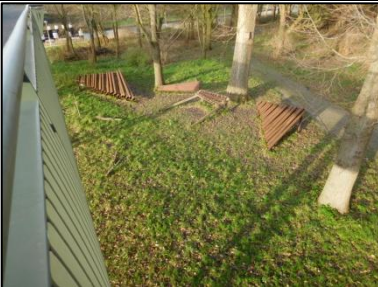
31.	Deze metalen speel/ muziekinstrumenten (12) zijn met een rollator of rolstoel niet of nauwelijks bereikbaar.

31.1.	<ul style="list-style-type: none"> <li>Breng deze objecten dichterbij het verharde pad aan of breng rond deze objecten een verharding aan.</li> </ul>	Red

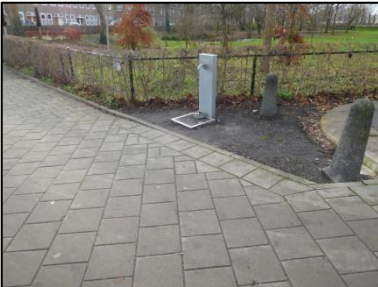
32.	Ook bezoekers met een rollator, rolstoel of scootmobiel moeten gebruik kunnen maken van deze drinkwatervoorziening (1).

32.1.	<ul style="list-style-type: none"> <li>Zorg voor een vlakke aansluitende verharding.</li> </ul>	Red

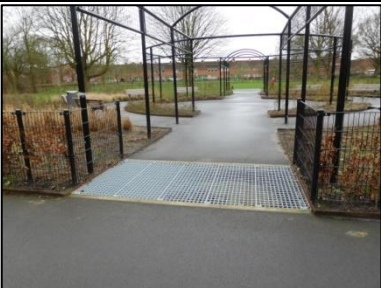
34.	De ingangen van het rosarium (21) zijn voorzien van stalen roosters die ongeschikt zijn voor hulphonden, zoals blindengeleide honden.

34.1.	<ul style="list-style-type: none"> <li>Voorzie tenmiste één ingang van het rosarium van een voorziening die geschikt is voor honden.</li> </ul>	Yellow
	Het rosarium is voorzien van een vlakke bestrating en banken met een opstelruimte en is geschikt voor bezoekers met een rollator, rolstoel of scootmobiel.

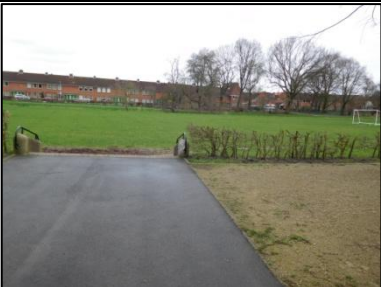
35.	Bij het sportveld (22) ontbreekt een toegang tot het veld dat enigszins begaanbaar is voor rolstoelen.

35.1.	<ul style="list-style-type: none"> <li>Verbeter de ondergrond bij het toegangshek zodat rolstoelen en scootmobielen bij droog weer het veld op kunnen rijden..</li> </ul>	Yellow

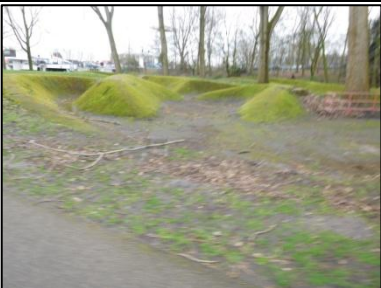
36.	Bij (23) is een vergane skatebaan die niet meer bruikbaar is.

36.1.	<ul style="list-style-type: none"> <li>Mocht deze skatebaan opgeknapt worden, zorg dan dat deze ook goed bereikbaar is en de activiteiten goed te zien zijn door bezoekers met een rollator, rolstoel of scootmobiel.</li> </ul>	Yellow

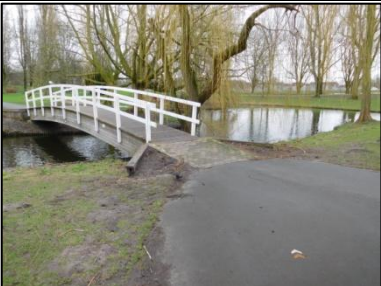
37.	Het brughoofd (24) is niet volledig vlak bestraat en er ontbreekt enige geleiding om de leuning veilig te bereiken.

37.1.	<ul style="list-style-type: none"> <li>Zorg dat het brughoofd volledig vlak bestraat is.</li> </ul>

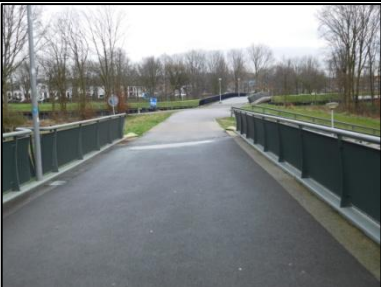
38.	De bruggen over de snelweg en over het water zijn vlak en goed berijdbaar.
