Rapport visitatie 14 februari 2020

Rembrandtpark

Amsterdam

Toegankelijkheid van Rembrandtpark te Amsterdam

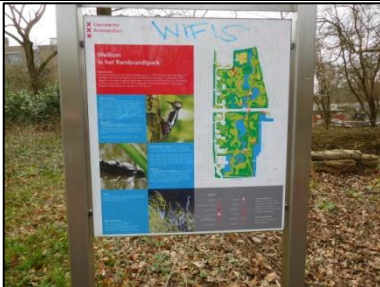
4.	Het informatiebord (11) ligt aan het verharde pad en is met de rollator, rolstoel en scootmobiel goed bereikbaar. De letters zijn schreefloos en voldoende groot.

4.1.	<ul style="list-style-type: none"> Voldoet. 	Green	
	Het contrast van de witte letters op de blauwe en rode achtergrond is beperkt.		4.2.	<ul style="list-style-type: none"> Zorg voor een groter contrast zodat de leesbaarheid verbeterd. 	Blue	
Bereikbaarheid

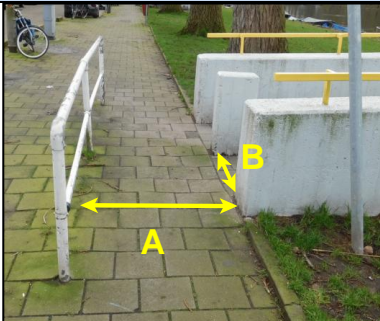
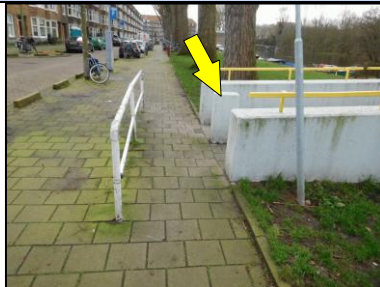
5.	Het hek en de betonnen paal (12) maken dat de manoeuvreerruimte voor rolstoelen te klein is. Vuistregel is de zowel A als B niet smaller mag zijn dan 85 cm. En dat A + B niet kleiner mag zijn dan 195 cm.

5.1.	<ul style="list-style-type: none"> Verwijder het betonnen paaltje zodat rolstoelen de draai kunnen maken.

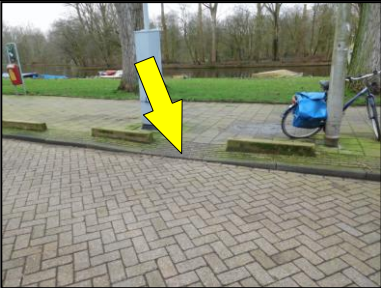
() = geeft locatie op de plattegrond aan.		Essentieel voor toegankelijkheid		Prioriteit
		Urgent maar van iets lagere orde		
		Minder urgent		
		Voldoet al		
		Geen opmerking/geen prioriteit		
No	Onderwerp	no	Advies	
	Bij de Corantijstraat is het trottoir iets verlaagd, maar dit is nauwelijks herkenbaar.

5.2. <ul style="list-style-type: none"> Zorg dat de oprit zonder drempel aansluit op de bestrating. 	
6.	Bij de oversteek (9) ontbreken waarschuwingsmarkeringen voor mensen met en visuele beperking.

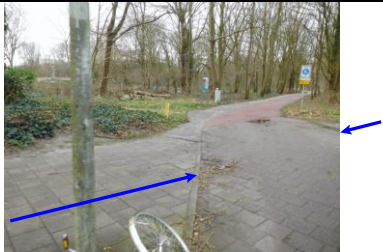
8.	<p>Het voetpad (11) op de Postjesweg wordt onderbroken door een fietspad. Doordat het fietspad iets lager is aangebracht en aan beide zijden is voorzien van trottoirbanden is er officieel sprake van een onderbroken trottoir.</p> <p>Het is verwarrend dat het materiaal van het fietspad ter plaatse van het voetpad uit trottoirtegels bestaat, wat suggereert dat hier sprake is van een inritconstructie waarbij de fietsers helemaal geen voorrang hebben maar te gast zijn. Voor mensen met een visuele beperking is dit een zeer verwarrende en onveilige situatie, waarbij zij elke orientatie missen..</p>

8.1. <ul style="list-style-type: none"> Vervang de trottoirtegels op het fietspad door rood asfalt. Breng aan beide zijden een waarschuwingsmarkering aan voor mensen met een visuele beperking. Zorg dat een deel van deze oversteek geen drempel heeft voor mensen met een rollator, rolstoel of scootmobiel. 	Yellow

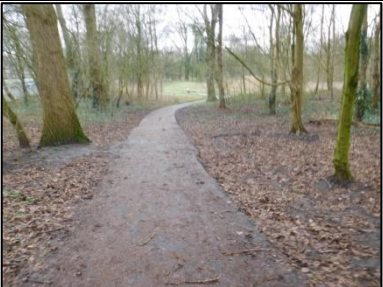
9.	<p>Vrijwel alle paden bestaan uit vlak asfalt en zijn goed berijdbaar met een rollator, rolstoel of scootmobiel. De strakke rand van het asfalt vormt een natuurlijke gidslijn die door mensen met een visuele beperking goed te volgen is.</p>

9.1. <ul style="list-style-type: none"> Voldoet 	Green

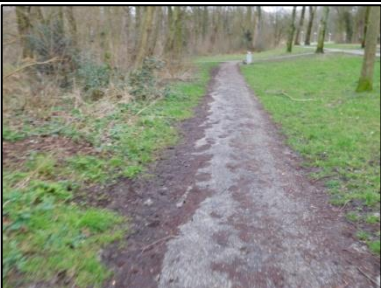
10.	Een enkel pad was tijdens de schouw vervuild met bladafval.

10.1.	<ul style="list-style-type: none"> Maak de paden regelmatig schoon. 	
11.	Enkele voetpaden kruisen hier en daar het fietspad. De overgang is niet of nauwelijks zichtbaar en voelbaar voor mensen met een visuele beperking.

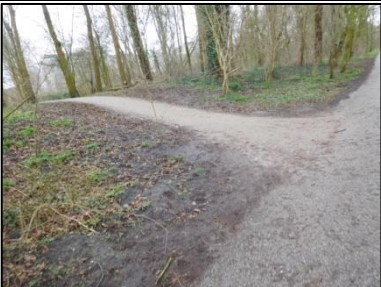
12.	Bij (17) bestaat het voetpad uit een berijdbare halfverharding met een vrij steile helling. Deze hellingshoek is erg steil en ongeschikt voor handbewogen rolstoelen. Omdat er volop mogelijkheden zijn voor ommetjes via berijdbare vlakke horizontale paden is dit geen probleem.

12.1.	<ul style="list-style-type: none"> Geen advies.

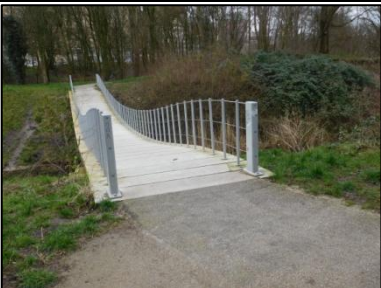
13.	<p>De helling van de brug (15) bestaat uit een ronde parabool vorm. Deze vormen zijn ongeschikt voor rolstoelgebruikers en zijn ook vaak problematisch voor fietsers. Bij een ronde en parabool vorm neemt de hellingshoek toe en overschrijdt daarbij vrijwel altijd de hellingshoek die aanvaardbaar is. Het berijden van zo'n helling kost veel kracht en een rolstoel kan achterover kantelen.</p>

13.1.	<ul style="list-style-type: none"> Pas geen bruggen toe met een ronde of parabool vorm ! 	Red

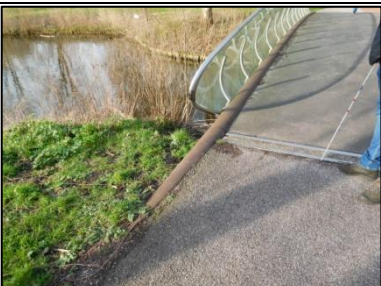
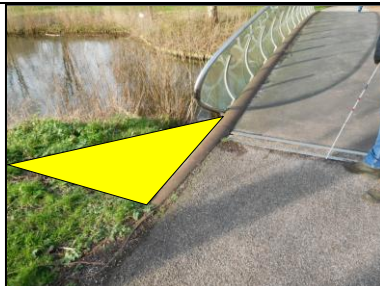
14.	<p>Bij de bruggen (5) met een glazen wand sluit het landhoofd met een niet afgeschermd landhoofd aan op de leuning. Voor de veiligheid is het wenselijk dat er tot de leuning geen abrupte hoogteverschillen zijn.</p>

14.1.	<ul style="list-style-type: none"> Verhoog de berm zodat er geen abrupte hoogteverschillen tot de leuning zijn.

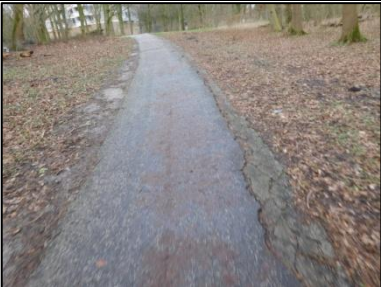
15.	<p>Bij enkele paden (8) zijn de randen aan het afbrokkelen. Op dit moment zijn deze paden nog goed toegankelijk, maar wanneer het proces verder gaat zullen deze paden niet meer toegankelijk zijn voor mensen met een rollator of rolstoel.</p>

15.1.	<ul style="list-style-type: none"> Controleer deze paden jaarlijks en onderhoud deze paden bijtijds. 	Red

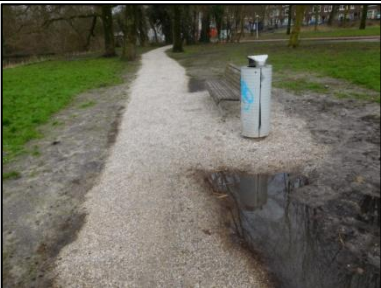
16.	<p>Dit pad (1) bestaat uit een smal halfverhard pad. Deze halfverharding is ongeschikt voor mensen met een rollator of rolstoel.</p>

16.1.	<ul style="list-style-type: none"> Vervang dit pad door een pad dat vlak en berijdbaar is.

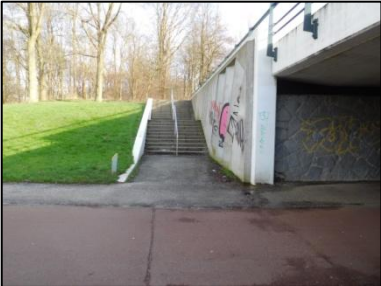
17.	<p>Vanaf het midden van het park is de Postjesweg aan beide zijden bereikbaar met trappen (10). De trappen zijn in het midden voorzien van een leuning. De vormgeving van deze trappen is niet ideaal, maar bruikbaar.</p>

17.1.	<ul style="list-style-type: none"> Geen.

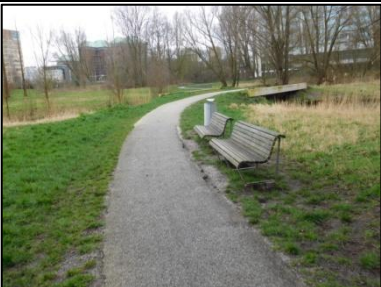
19.	<p>Veel banken zijn in het gras naast het pad aangebracht. Het gras naast de bank is meestal ongeschikt voor het opstellen van een rolstoel of scootmobiel.</p>

19.1.	<ul style="list-style-type: none"> Zorg dat de banken via een vlak pad bereikbaar zijn met een rolstoel. Dat de grond voor de bank vlak is en Dat een rolstoel naast de bank plaats kan nemen.

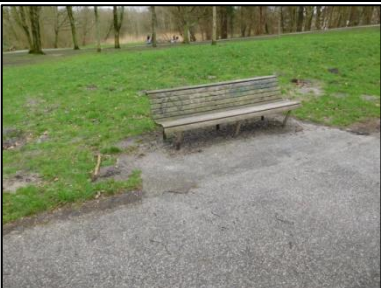
() = geeft locatie op de plattegrond aan.		Essentieel voor toegankelijkheid		Prioriteit
		Urgent maar van iets lagere orde		
		Minder urgent		
		Voldoet al		
		Geen opmerking/geen prioriteit		
No	Onderwerp	no	Advies	
	Naast deze bank is onvoldoende opstelruimte.

19.2.	<ul style="list-style-type: none"> Zie boven. 	
	Een zitgelegenheid bij een locatie waar iets te beleven is, zoals een zandbak (3) of sportveldje, is een gelegenheid waar veel bezoekers graag even gaan zitten. Dat geldt ook voor mensen met een rollator, rolstoel of scootmobiel. Daarom is het juist op deze locaties nog belangrijker dat er voldoende opstelruimte naast de banken is.

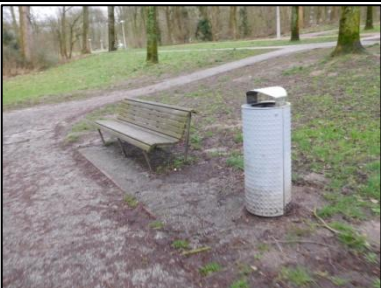
20.	Vuilnisbakken sluiten aan op de verharding en zijn goed bereikbaar en bruikbaar.

20.1.	<ul style="list-style-type: none"> Voldoet. 	
Speelvoorzieningen

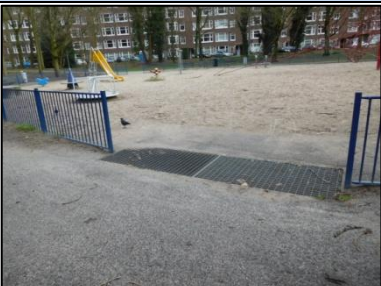
21.	De speelvoorziening (3) bestaat uit een zandondergrond met speel en klimtoestellen. De zandondergrond is ongeschikt voor rolstoelgebruikers. Zij kunnen niet bij de speeltoestellen komen.

21.1.	<ul style="list-style-type: none"> Raadpleeg de speeltuinbende hoe de speelplaatsen beter bespeelbaar gemaakt kunnen worden. 	
Sportvoorzieningen

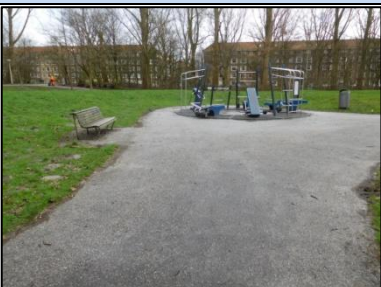
22.	De toestellen (13) zijn iets verhoogd aangebracht. Doordat het verharde pad grenst aan de toestellen kunnen deze toestellen ook bruikbaar zijn voor rolstoelgebruikers en is er sprake van een vorm van inclusie.

22.1.	<ul style="list-style-type: none"> Geen opmerkingen.

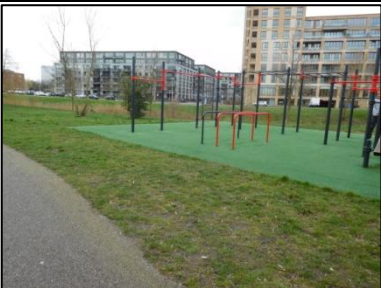
23.	<p>Het sportveld (18) is via het gazon bereikbaar.</p>

23.1.	<ul style="list-style-type: none"> Voldoet. 	Green
Toiletten				
24.	<p>De app 'Hoge Nood' geeft aan dat er bij (24) een rolstoeltoegankelijk openbaar toilet is. De app 'Wheelmate' geeft aan dat er bij (20), (21), (220 EN (23) een rolstoeltoegankelijk openbaar toilet is. Op minimaal 500 m vanuit elke positie in het park is een rolstoeltoegankelijk openbaar toilet.</p>	24.1.	<ul style="list-style-type: none"> Voldoet. 	Green
Divers

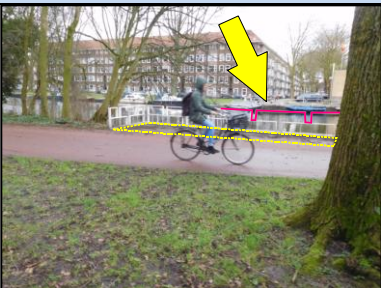
25.	<p>Mogelijk is het toeval, maar het hek (16) heeft de vormgeving van een aangepast hek voor rolstoelgebruikers om te vissen. Ook is er een smalle opstelplaats (zwart asfalt) die erop duidt dat dit een ruimte is voor vissers die gebruik maken van een rolstoel.</p>

25.1.	<ul style="list-style-type: none"> Wanneer hier sprake is van een visplaats, vergroot/verbreed de opstelruimte voor rolstoelgebruikers en geef ook voor fietsers duidelijk aan dat er sprake is van een visgelegenheden. 	Red

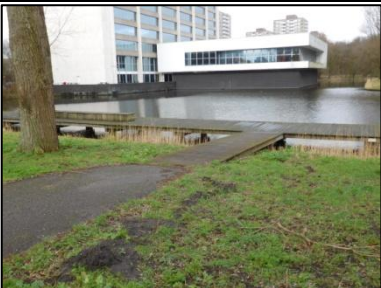
() = geeft locatie op de plattegrond aan.		Essentieel voor toegankelijkheid	Red	
		Urgent maar van iets lagere orde	Yellow	
		Minder urgent	Blue	
		Voldoet al	Green	
		Geen opmerking/geen prioriteit	White	
No	Onderwerp	no	Advies	Prioriteit
26.	<p>De steiger (19) is vlak bereikbaar en berijdbaar voor rolstoelgebruikers. Er ontbreekt een afrijdbeveiliging.</p>

26.1.	<ul style="list-style-type: none"> Voorzie alle randen van een afrijdbeveiliging die minimaal 6 cm hoog is. 	Red
27.	<p>De kinderboerderij (2) is bereikbaar via een vlakke en toegankelijke bestrating.</p>

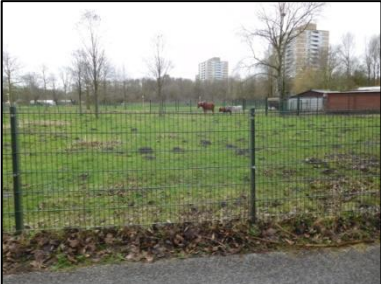
27.1.	<ul style="list-style-type: none"> Voldoet. 	Green
	<p>De voorzieningen (gebouwen, toilet en hokken) zijn niet getoetst.</p>	27.2.	<ul style="list-style-type: none"> Geen advies. 	White
	<p>Rondom zijn de dieren in de weiden goed zichtbaar.</p>

27.3.	<ul style="list-style-type: none"> Voldoet. 	Green

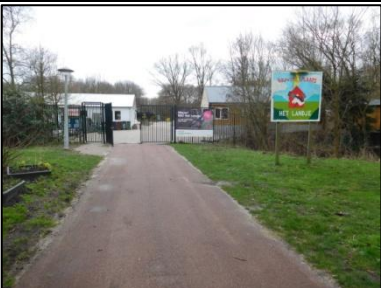
28.	Het toegangspad (4) naar de bouwspeeltuin (6) is uitgevoerd in rood asfalt, wat aangeeft dat er sprake is van een fietspad.

28.1.	<ul style="list-style-type: none"> Vervang het rode asfalt door zwart asfalt en geef duidelijk aan dat dit een voetpad is, zodat fietsers weten dat zij te gast zijn. 	Yellow
	Er zijn 2 gebouwen voor activiteiten met kinderen. Beide gebouwen hebben toegangsdeuren met drempels van ca 15 cm hoogte.	28.2.	<ul style="list-style-type: none"> Voorzie beide gebouwen van een brede helling die geschikt is voor rolstoelen (hellingshoek minder steil dan 1:10). 	Red
	De toegangsdeur van het kantoor heeft eveneens een drempel van ca 12 cm. Dit gebouw is niet lang geleden aangebracht en heeft een hartstenen onderdorpel die bedoelt is om gelijk tegen te bestraten. Bij het herbestraten heeft men achterwege gelaten om de toegang gelijk, zonder extra kosten, toegankelijk te maken.	28.3.	<ul style="list-style-type: none"> Herbestraat de aansluiting van de toegangsdeur naar het kantoor, zodat er geen drempel is. 	Yellow

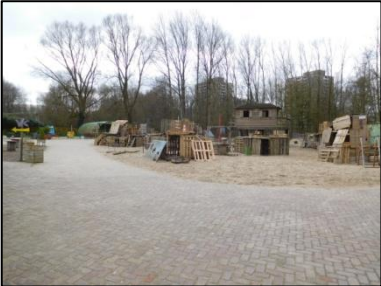
De bestrating sluit aan op het speelbouwt terrein en is daardoor uitermate geschikt voor kinderen met een rollator of rolstoel.

28.4.	<ul style="list-style-type: none"> Voldoet. 	Green

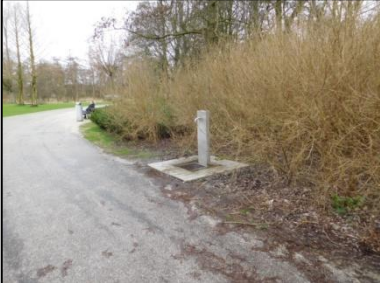
() = geeft locatie op de plattegrond aan.		Essentieel voor toegankelijkheid	Red		
		Urgent maar van iets lagere orde	Yellow		
		Minder urgent	Blue		
		Voldoet al	Green		
		Geen opmerking/geen prioriteit	White		
No	Onderwerp	no	Advies	Prioriteit	
29.	Ook bezoekers met een rollator, rolstoel of scootmobiel moeten gebruik kunnen maken van deze drinkwatervoorziening.

29.1.	<ul style="list-style-type: none"> Zorg voor een vlakke aansluitende verharding. 	Red
