Rapport visitatie 9 april 2018

De Smeerling

Gemeente Stadskanaal

Advies van het Kenniscentrum Groen & Handicap betreffende de bereikbaarheid, de toegankelijkheid en het gebruik van voorzieningen van het beleefpad De Smeerling voor mensen met een lichamelijke beperking.

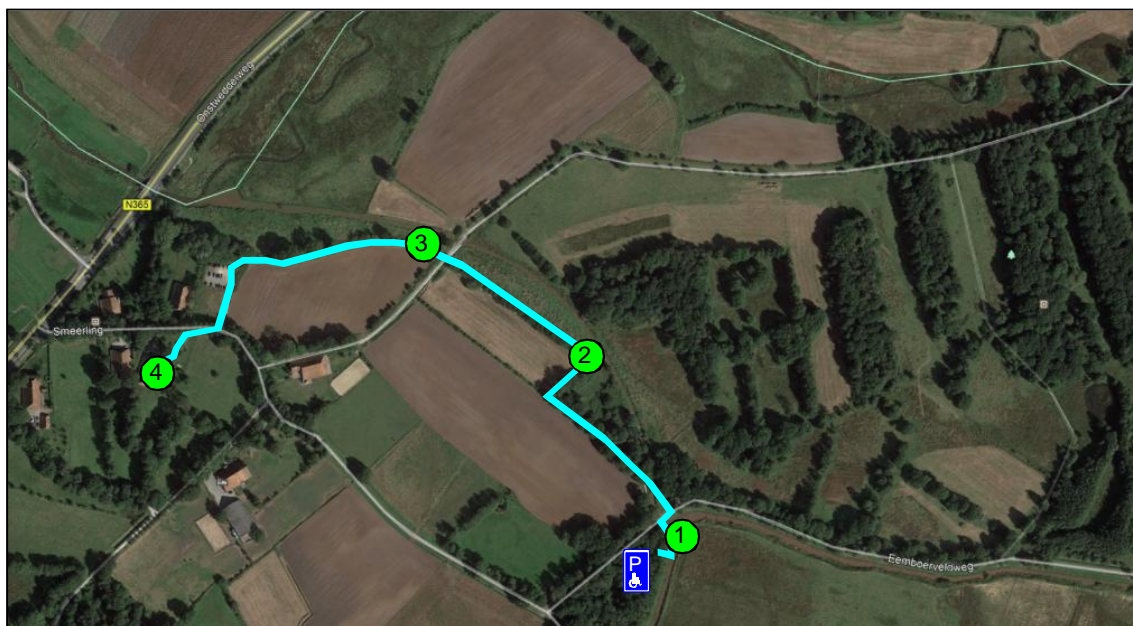
Overzicht terrein

Het beleefpad De Smeerling bestaat uit een vlak betonnen pad met een breedte van 1,2 m. Het pad (lichtblauwe lijn) is uitermate goed berijdbaar voor mensen met loophulpmiddelen als een rollator, rolstoel, scootmobiel, handbike en natuurlijk voor mensen met een kinderwagen.

Het pad heeft een lengte van 750 m. Omdat het pad niet rond loopt, levert dit een wandeling van ca $2 \times 750 = 1,5$ km op.

Beleefpunt 1 is aan de Eemboerveldweg, beleefpunt 3 is aan de Winselweg en beleefpunt 4 is nabij de Vennenweg;

Het pad voert door een bossage, langs water en langs een akker. Het is een mooie route. Er zouden extra voorzieningen kunnen worden aangebracht om de natuurbeleving te versterken. Daarvoor zijn schetsplannen gemaakt. Naar aanleiding van deze plannen doen wij hieronder enkele aanbevelingen.

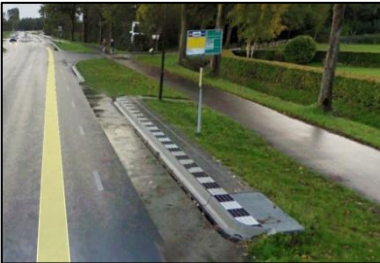
1.	<p>Openbaar vervoer</p> <p>Er is aan de Onstweddeweg een bushalte 'Onstwedde Smeerling' op 275 m van de Gasterij van Smeerling. Deze bushalte is weliswaar verhoogd voor rolstoelgebruikers, maar tegelijk te smal en daardoor onbruikbaar voor rolstoelgebruikers.</p>

1.1.	<ul style="list-style-type: none"> Stel de Provincie Groningen op de hoogte dat deze 2 bushalte ongeschikt zijn voor rolstoelgebruikers die met het ov reizen en dien een verzoek in voor het aanpassen van de haltes. 	Red

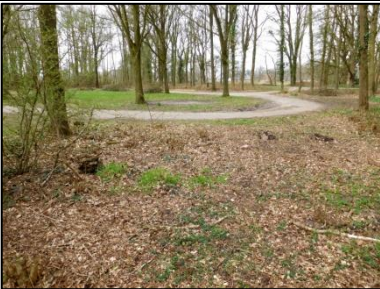
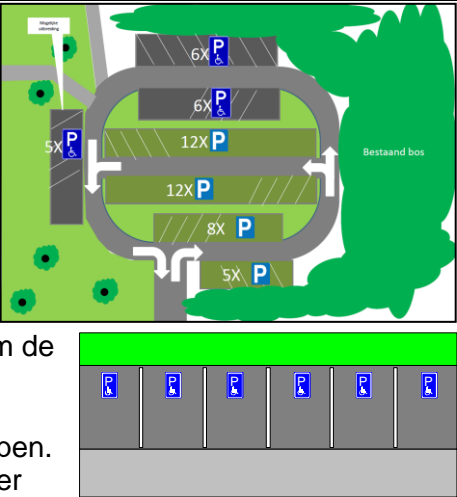
2.	<p>Parkeerplaats</p> <p>Bij het toekomstige startpunt van de wandeling aan de Eemboerveldweg bestaat het plan om de bestaande parkeerplaats te renoveren.</p>

<p>De Gehandicaptenparkeerplaatsen zijn schuin ontworpen.</p>

<ul style="list-style-type: none"> Wij adviseren om de Gehandicaptenparkeerplaatsen haaks te ontwerpen. Dat vraagt minder ruimte en maakt het parkeren overzichtelijker. Voor afmetingen en inrichting zie 'Voetpaden voor iedereen' 	Yellow

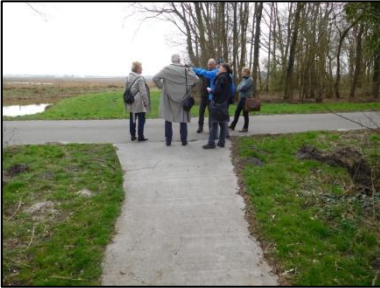
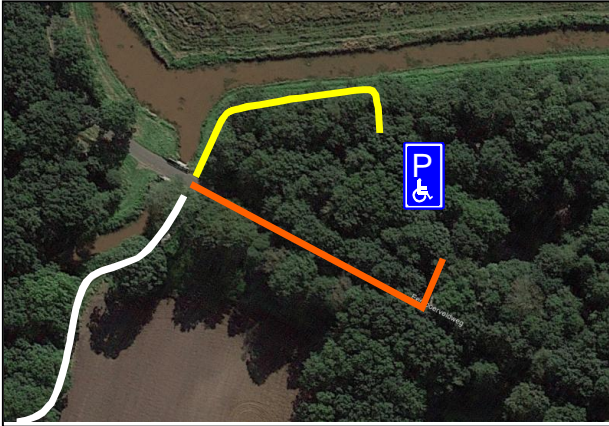
3.	<p>Vanaf de parkeerplaats aan de Eemboerveldweg ontbreekt een directe aansluiting op het betonnen wandelpad. Wandelaars moeten ca 150 m omlopen om het pad te bereiken (oranje lijn).</p>

3.1.	<ul style="list-style-type: none"> Wij adviseren om een nieuw pad (gele lijn) aan te brengen zodat het wandelpad op de parkeerplaats aansluit.

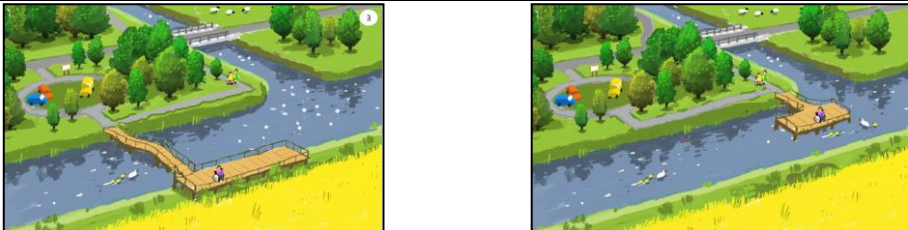
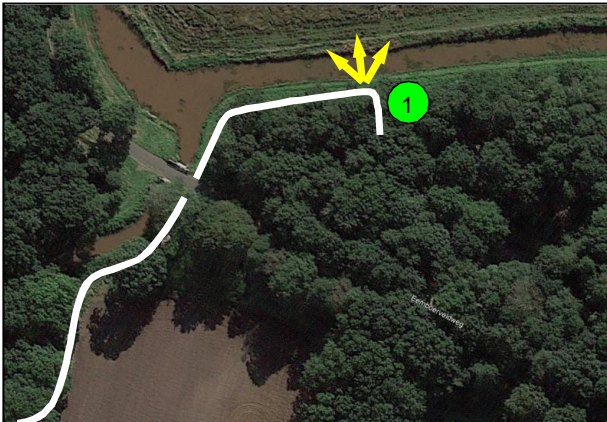
<p>In het schetsontwerp is bij de parkeerplaats aan de Eemboerveldweg (punt 1) gedacht aan een vlonder en eventueel een brug als een uitkijkpunt over het heideveld. Zo'n voorziening is kostbaar en vraagt veel onderhoud.</p>

4.1.	<ul style="list-style-type: none"> Wij adviseren om bij punt 1 op de vaste wal een uitkijkpunt te maken met 1 of 2 banken. Dit uitkijkpunt zou verhoogd aangebracht kunnen worden (denk aan ca 0,5 m). Zorg dat dit uitkijkpunt met een goed berijdbaar pad met een juiste helling op de parkeerplaats aansluit. 	Yellow

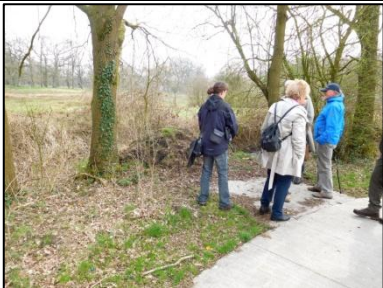
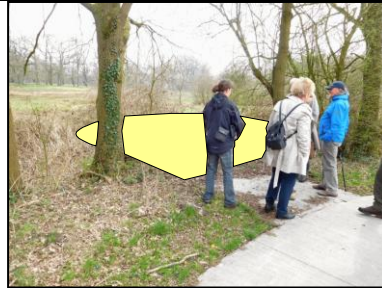
<p>In het schetsontwerp is bij punt 2 gedacht aan een vlonder als een uitkijkpunt. Zo'n voorziening is kostbaar en vraagt veel onderhoud.</p>	5.1.

<ul style="list-style-type: none"> Wij adviseren om bij punt 2 een uitkijkpunt aan te brengen met een bestrating van beton of een berijdbare halfverharding (gele vlak). Voorzie deze locatie van 1 of 2 banken. 	Yellow

5.2.	<ul style="list-style-type: none"> Dit punt wordt vanuit de omringende natuur afgeschermd door de bomen. Misschien is dit een geschikte locatie voor een vogelscherm met kijkgaten op verschillende hoogte. 	Blue

5.3.	<ul style="list-style-type: none"> Op deze locatie zou ook informatie kunnen worden aangebracht over de dieren die in dit gebied aanwezig zijn. Misschien afbeeldingen met de naam op de achterzijde? Zo'n informatiedrager zou in reliëf kunnen worden uitgevoerd, zodat mensen met een visuele beperking deze kunnen voelen en mee kunnen raden om welk dier het gaat. 	Blue

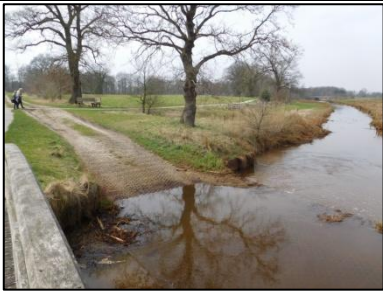
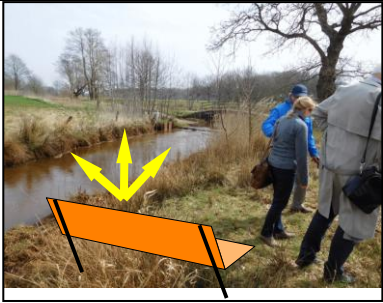
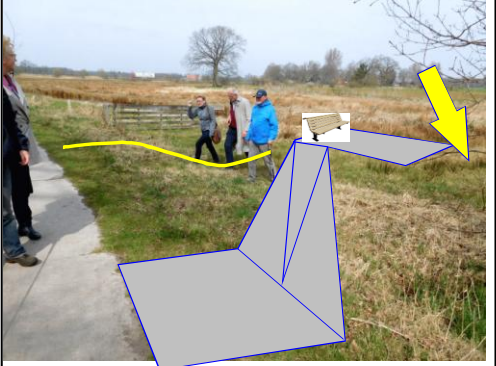
<p>In het schetsontwerp is bij punt 3 gedacht aan twee vlonders. Zo'n voorziening is kostbaar en vraagt veel onderhoud.</p>	6.1.	<ul style="list-style-type: none"> • Wanneer er een bank op de wal wordt geplaatst heeft de toeschouwer zicht op de waterstroom en de doorwaadbare locatie in de waterstroom. Voor en naast de bank moet voldoende ruimte zijn voor een rolstoel. • Het is van belang dat deze locatie ook voor mensen met loophulpmiddelen bereikbaar is. Er zal een pad aangebracht moeten worden met een juiste hellingshoek. • Voor kinderen zou gedacht kunnen worden om op de locatie een speelvoorziening aan te brengen (zie gele pijl).

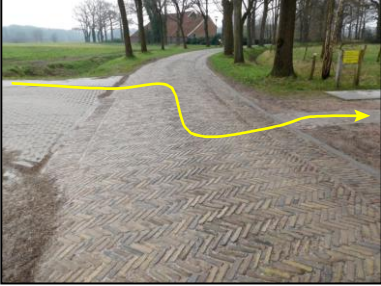
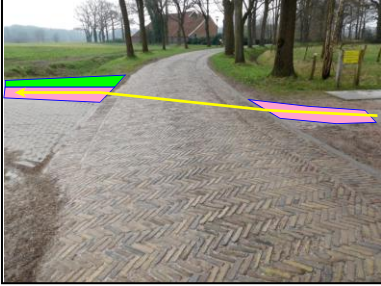
9.	Oversteek Vennenweg Het wandelpad sluit niet logisch aan op het klinkerpad naar Gasterij de Smeerling. Het wegdek van de Vennenweg bestaat uit hobbelige klinkers (niet fijn voor een rolstoel of rollator). Tijdens de schouw kwam ook naar voren dat het betonnen wandelpadpad door fietsers wordt gebruikt. Naar onze mening komt dat door het beton, dat vaak voor fietspaden wordt gebruikt.

9.1.	<ul style="list-style-type: none"> Om misbruik door fietsers te voorkomen zou het eerst deel van het betonnen pad kunnen vervangen door klinkers, waarbij men gelijk de paden beter op elkaar aan kan sluiten.

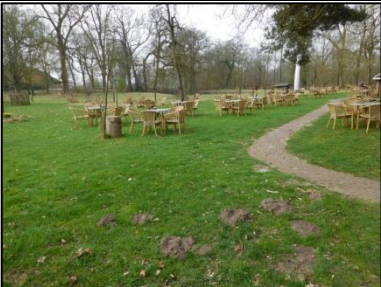
10.	Terras Op het grasveld staan kleine tafels die voor veel rolstoelgebruikers bruikbaar zijn (enigszins onderrijdbaar). De aanrijroute over het gras is bruikbaar, maar wel hobbelig.

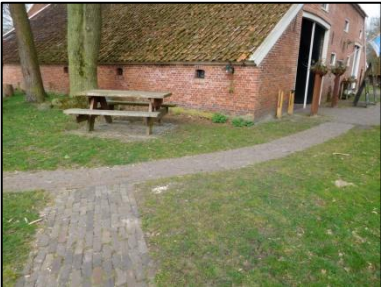
11.	Picknick tafel Naast de ingang is een picknicktafel aangebracht. Aan de kopse kant van de tafel steekt het tafelblad iets over waardoor een rolstoel er iets onder kan rijden. Er ontbreekt aan de kopse kant een verharding zodat een rolstoel ook kan aanschuiven.

11.1	<ul style="list-style-type: none"> Verplaats de tafel of breng een 2^e tafel aan de andere zijde van het pad of naast de kleine tafeltjes. Het gras is hier enigszins berijdbaar, maar wij adviseren om onder de tafel een verharding aan te brengen, met name aan de kopse zijde zodat er ruimte is voor het plaatsen van een rolstoel.

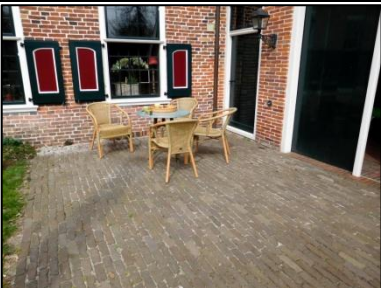
12.	<p>Aan de achterzijde is het terras bestraat. Sommige rollator- en rolstoelgebruikers zullen dit deel van het terras willen gebruiken. Vanaf de entree van de Gasterij is dit terras niet zichtbaar.</p>

12.1	<ul style="list-style-type: none"> Breng vanaf de ingang van de Gasterij een bewegwijzering aan naar dit terras. 	Red

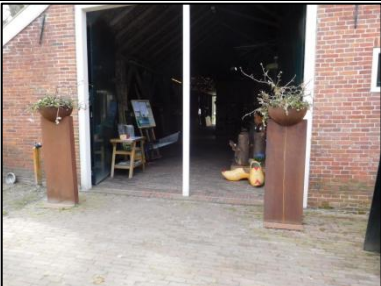
13.	<p>De toegang van het gebouw bestaat uit 2 grote openstaande deuren met een kleine drempel in de bestrating. Liefst zien wij helemaal geen drempels, maar deze drempel van ca 20 mm voldoet</p>

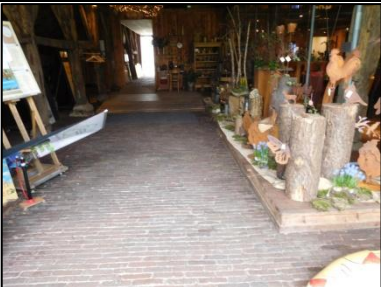
14.	<p>Midden in het gebouw is een met een glazenwand afgeschermd ruimte. Deze glazenwand is niet of nauwelijks zichtbaar. Ook is de deur in deze wand niet of nauwelijks als deur herkenbaar. Doordat er langs de glazenwand op een verhoging een expositie is aangebracht, is er geen gevaar dat bezoekers tegen het glas lopen en vinden zij ook als vanzelf de toegangsdeur.</p>

14.1	<ul style="list-style-type: none"> Zorg dat er langs de glazenwand altijd objecten blijven staat. Mochten deze ooit worden verwijderd dan is het van belang dat de hele glazen wand zeer opvallend wordt gemarkeerd, zodat deze zichtbaar is. 	Green

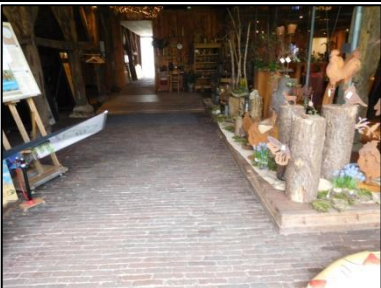
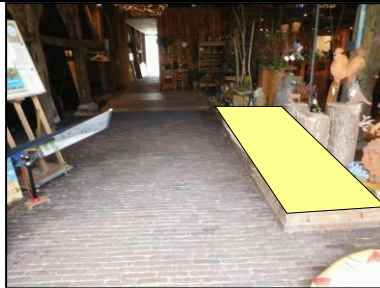
15.	De verhoging langs de glazen wand vormt een mooie gidslijn voor mensen met een visuele beperking en voor mensen die aan het licht moeten wennen.

15.1 <ul style="list-style-type: none"> De situatie kan verbeterd worden door de bovenzijde van de verhoging een lichte kleur te geven (meer contrast).

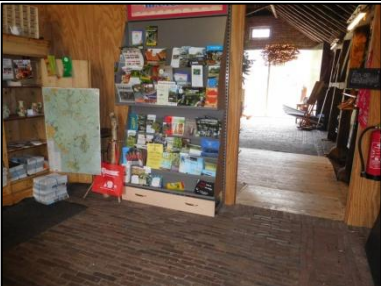
16.	In het gebouw zijn expositie panelen, langs de glazen wand zijn objecten opgesteld, er is een wand met informatie. Toch is niet duidelijk wat men met deze informatie wil over, er ontbreekt een rode draad.

16.1 <ul style="list-style-type: none"> Als onderdeel van de wandeling adviseren wij om een expositie in te richten en informatiepanelen aan te brengen die de beleving van de wandeling versterken. 		Yellow

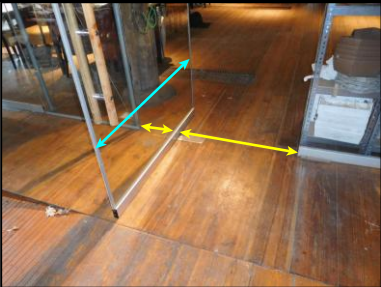
17.	De glazen toegangsdeur bestaat uit een taatsdeur. Zo'n deur is groot en zwaar maar heeft tegelijk een beperkte vrije doorgang. Door de grote en het gewicht van zo'n deur kunnen rolstoelgebruikers deze niet zelfstandig openen. Wij raden het gebruik van taatsdeuren sterk af, deze zijn niet goed toegankelijk.

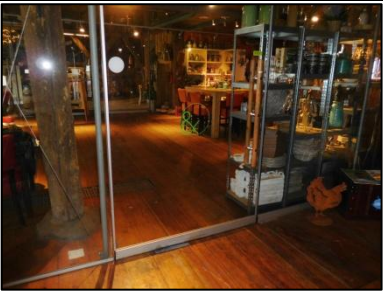
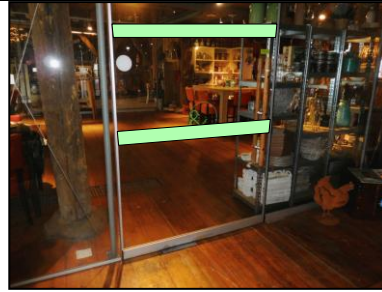
18.	<p>De glazendeur heeft weliswaar een markering om de deur zichtbaar te maken, maar deze markering is nauwelijks te zien. Gelukkig staan er langs de wand obstakels en is de deur daardoor herkenbaar. Waren deze obstakels er niet, dan zouden er ongelukken gebeuren.</p>

18.1	<ul style="list-style-type: none"> Voorzie de deur van een opvallende markering op ooghoogte voor volwassenen en op ooghoogte voor kinderen.

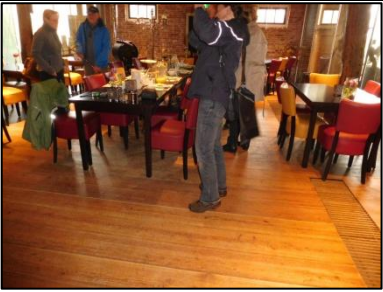
19.	<p>De horecagelegenheid is goed bereikbaar. De tafels zijn niet onderrijdbaar en ongeschikt voor rolstoelgebruikers. Er zijn aparte verhogingen beschikbaar voor rolstoelgebruikers. Dat is zinvol voor hoge rolstoelen.</p>

19.1	<ul style="list-style-type: none"> Zorg dat de voorste tafels geen balk onder het tafelblad hebben en onderrijdbaar zijn voor rolstoelgebruiker.

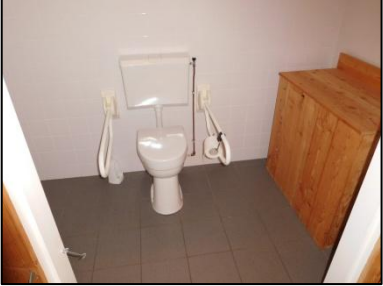
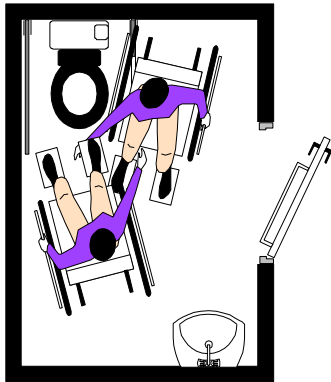
20.	<p>Het rolstoeltoegankelijke toilet is te smal (ca 1,5 m) en heeft een verkeerde inrichting waardoor deze ongeschikt voor rolstoelgebruikers is. Het uitgangspunt is dat een rolstoel (0,9 x 1,2m) recht voor en direct naast de closetpot moet kunnen staan. Dat is onmogelijk. Het toilet had als volgt moeten worden ingericht. Zie brochure Sanitair.</p>

20.1	<ul style="list-style-type: none"> Richt het toilet opnieuw in.

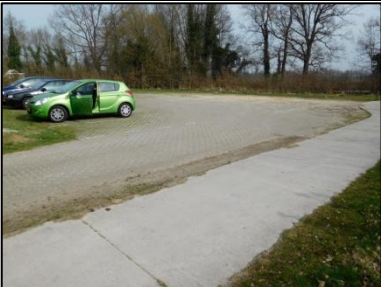
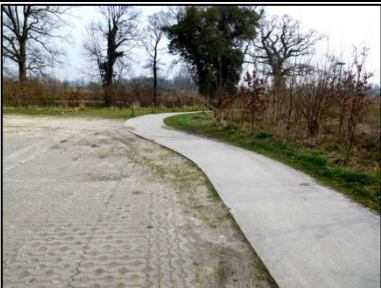
21.	<p>Om de parkeerlocatie bij Gasterij De Smeerling te ontlasten zullen wandelaars gestimuleerd worden om aan de Eemboerveld weg te parkeren, waar een nieuw parkeerterrein wordt aangebracht.</p> <p>Voor bezoekers van de Gasterij die niet willen of kunnen wandelen of slechts een hele korte afstand kunnen wandelen zal er behoefte zijn aan enkele gehandicapten parkeerplaatsen bij de Gasterij.</p>

21.1	<ul style="list-style-type: none"> Breng minimaal 2 gemarkeerde gehandicaptenparkeerplaatsen aan. 	
	<p>Tussen het parkeerterrein en het wandelpad is een hoogteverschil.</p>

21.2	<ul style="list-style-type: none"> Zorg dat het wandelpad zonder drempel vanaf deze parkeerplaatsen bereikbaar is.

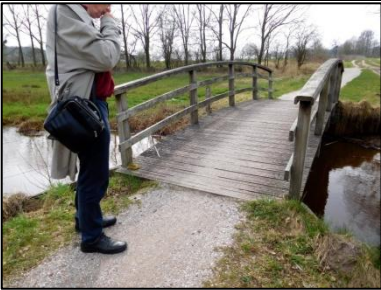
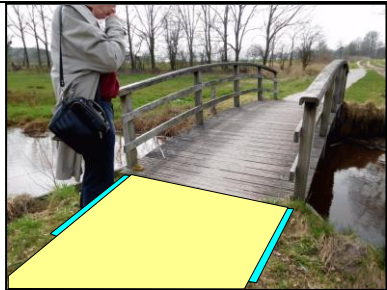
<p>De brug (locatie A) heeft een ronde vorm. Probleem van een ronde vorm is, dat de aanvangshelling veel te steil is voor een rolstoel. Omdat deze brug op een keuze moment in de route ligt, kunnen rolstoelgebruikers zelf beslissen of zij deze route willen en kunnen gebruiken.</p>

<ul style="list-style-type: none"> De hellingshoek kan worden verbeterd door de planken los te schroeven en er een scheg aan te brengen. 	Blue
	<p>Het is belang dat er geen extra complicaties zijn zoals een drempel en een smalle aansluiting van het pad.</p>	22.2	<ul style="list-style-type: none"> Zorg dat het pad volledig en zonder drempel aansluit op de brug. Breng aan de zijkant van het pad bij de brug opsluitbanden aan om te voorkomen dat de schelpen wegzakken.

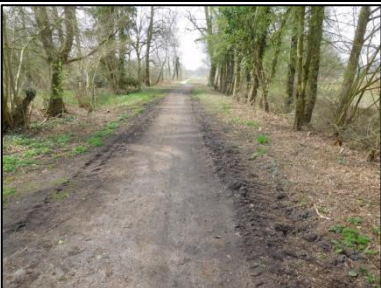
23.	<p>Het pad tussen locatie A en B bestaat uit bosgrond dat redelijk berijdbaar is voor rolstoelgebruikers.</p> <p>Het is van belang dat de structuur vast blijft en niet kapot wordt gereden door tractors en andere voertuigen.</p>

<p>23.1</p> <ul style="list-style-type: none"> Zorg dat de structuur van het pad berijdbaar blijft en voorkom dat het pad kapot wordt gereden door voertuigen. Als dat niet mogelijk is, breng dan alsnog een verhard pad aan.

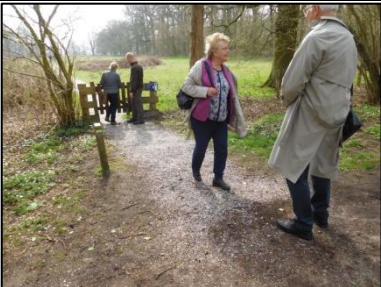
24.	<p>Klaphek (locatie B)</p> <p>Dit klaphek kan niet zelfstandig bediend worden door een bezoeker met een rollator, rolstoel of scootmobiel.</p>

<p>24.1</p> <ul style="list-style-type: none"> Vervang het hek door een hek dat wel zelfstandig kan worden geopend. 	
			<p>24.2</p> <ul style="list-style-type: none"> Geef de aanwezigheid en de problematiek duidelijk aan op de website, op plattegronden en in informatiebrochures.

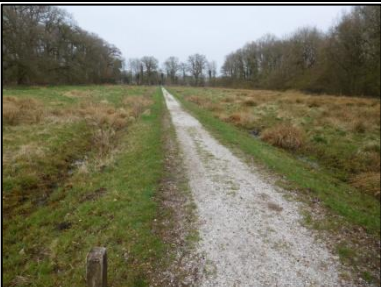
25.	<p>Tussen locatie B en C is het schelpenpad hier en daar doorgroeid.</p>

<p>25.1</p> <ul style="list-style-type: none"> Onderhoud het schelpenpad goed en zorg dat het vlak en berijdbaar blijft.

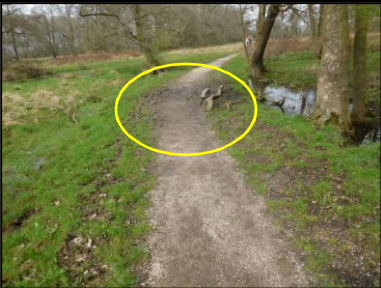
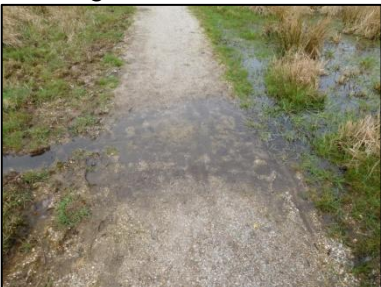
BIJLAGE (mogelijkheid rondgaand pad)		Essentieel voor toegankelijkheid			
		Urgent maar van iets lagere orde			
		Minder urgent			
		Voldoet al			
		Geen opmerking/geen prioriteit			
() = geeft locatie op de plattegrond aan.					
No	Onderwerp	no	Advies	Prioriteit	
26.	Het waterniveau is op sommige plaatsen te hoog (locatie C), waardoor het pad te zacht is voor wielen.

26.1	<ul style="list-style-type: none"> Pas de laag gelegen delen van het pad, die vochtig zijn, aan. 	Red
	Het waterniveau is op sommige plaatsen te hoog.

26.2	<ul style="list-style-type: none"> Zorg dat locaties waar het water dwars over het pad stroomt berijdbaar blijven (door een duiker of door een ondergrond van puin/grind). 	
27.	Schelpenpad tussen C en D is goed berijdbaar.
