Rapport visitatie 5 juli 2017

Tiengemeten

Advies van het Kenniscentrum Groen & Handicap betreffende de bereikbaarheid, de toegankelijkheid en het gebruik van voorzieningen van natuurgebied Tiengemeten voor mensen met een lichamelijke beperking.

Visitatie natuurgebied Tiengemeten

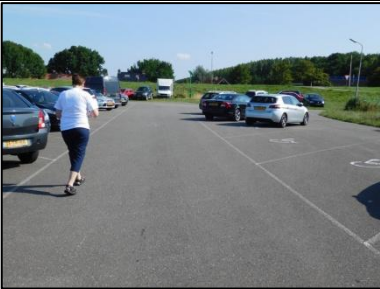
2.	<p>Er zijn 4 gehandicaptenparkeerplaatsen elk 3,5 m breed. Deze parkeerplaatsen worden met het pictogram van een rolstoel op het wegdek aangeduid. Vanaf het begin van de parkeerplaats zijn deze pictogrammen niet of nauwelijks te zien, zeker wanneer er één of meerdere auto's staan geparkeerd.</p>

2.1.	<ul style="list-style-type: none"> Geef elke gehandicaptenparkeerplaats apart aan met verkeersbord E6 (bijvoorbeeld in de berm). Plaats deze borden zo dat deze zichtbaar zijn wanneer iemand de parkeerplaats oprijdt.

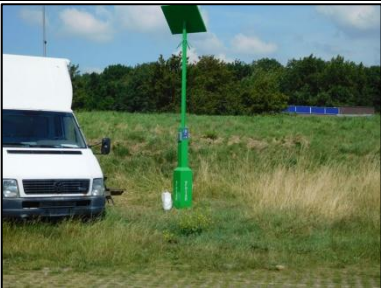
3.	<p>Er is een oplaadpunt voor elektrische fietsen en scootmobielen. Deze plaats is bereikbaar via een ondergrond van grastegels (lastig berijdbaar). Het gras rond deze parkeerplaats is hoog en ongeschikt voor scootmobielen.</p>

3.1.	<ul style="list-style-type: none"> Ver vang de grastegels ter plaatse door trottoirtegels en laat deze op de parkeerplaats aansluiten met behulp van een pad van trottoirtegels dat tenminste 1,2 m breed is. 	Red

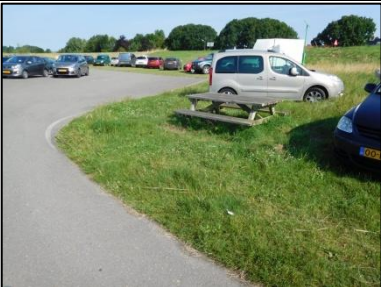
4.	<p>Er is een picknicktafel aangebracht die lastig of onbereikbaar is voor rollator- en rolstoelgebruikers.</p>

4.1.	<ul style="list-style-type: none"> Breng een verharding aan zodat de kopse kant van de picknicktafel ook met een rollator of rolstoel bereikbaar is (nog beter plaats de picknicktafel op een verharding van bijvoorbeeld klinkers). 	Yellow
Ommetje/uitkijkpunt natuurgebied 'Tiendgorzen' (parkeerplaats)

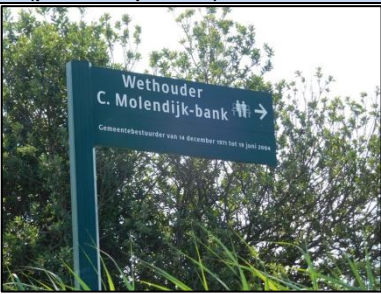
5.	<p>Vanaf de parkeerplaats is een rondgaand pad dat vanaf twee kanten wordt bewegwijzerd met een bord van de gemeente (Wethouder C. Molendijkbank). Vanaf deze bewegwijzering tot de betreffende bank is een halfverhard pad aangebracht dat enigszins berijdbaar is door rolstoelen.. Op één van de plattegronden werd de locatie van de bank aangegeven als uitkijkpunt.</p>

5.1.	<ul style="list-style-type: none"> Breng een duidelijke bewegwijzering aan naar het rolstoeltoegankelijke pad bij het officiële startpunt van de wandelroute door Tiendgorzen. Voorzie het startpunt van het rolstoelpad naar het uitkijkpunt (de bank) ook van een informatiebord met gegevens over de natuur, zodat de aantrekkelijkheid van dit wandelpad verhoogd wordt. 	Red

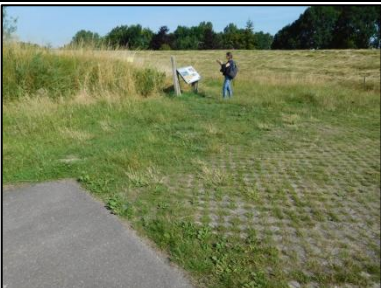
() = geeft locatie op de plattegrond aan.		Essentieel voor toegankelijkheid				
		Urgent maar van iets lagere orde				
		Minder urgent				
		Voldoet al				
		Geen opmerking/geen prioriteit				
No	Onderwerp	no	Advies	Prioriteit		
	<p>Vanaf de andere zijde van de parkeerplaats wordt deze wandeling met een bord van natuurmonument aangegeven.</p> <p>Dit deel van het pad tot de Wethouder C. Molendijkbank bestaat uit gras en is ongeschikt voor rolstoelgebruikers.</p>

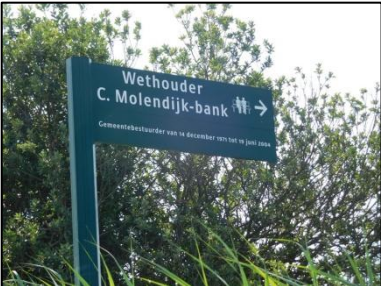
<p>Vanaf het begin van de parkeerplaats wordt de route aangegeven met een groene wegwijzer (zie afbeelding). Deze wegwijzer is halverwege de parkeerplaats aangebracht en valt nauwelijks op.</p>

5.2.	<ul style="list-style-type: none"> Plaats de wegwijzer naar het begin van de parkeerplaats. Laat het pad hier beginnen.

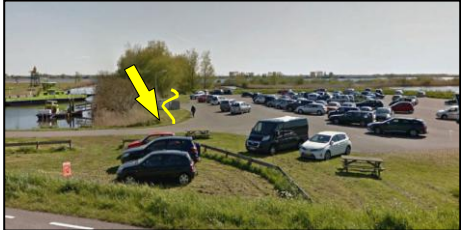
<p>Bij het huidige startpunt is een klein informatiebord (A3 formaat) aangebracht. Dit bord is te hoog voor rolstoelgebruikers en kleine mensen en door de kuilen en het gras nauwelijks of niet te bereiken.</p>

5.3.	<ul style="list-style-type: none"> Geef bij deze wegwijzer aan dat dit pad leidt naar een uitzichtpunt en geef de afstand aan (250 m).

5.4.	<ul style="list-style-type: none"> Breng het informatiebord lager aan en zorg dat rolstoelgebruikers en kleine mensen het kunnen bereiken en kunnen lezen.

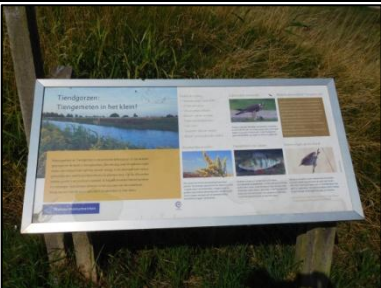
() = geeft locatie op de plattegrond aan.		Essentieel voor toegankelijkheid		Prioriteit	
		Urgent maar van iets lagere orde			
		Minder urgent			
		Voldoet al			
		Geen opmerking/geen prioriteit			
No	Onderwerp	no	Advies		
	Lay out en leesbaarheid teksten is goed. Dit bord bevindt zich bij een deel van de route dat ongeschikt voor rollators en rolstoelen is.

5.5.	<ul style="list-style-type: none"> Breng eenzelfde bord bij het startpunt voor rolstoelgebruikers aan (begin parkeerplaats)

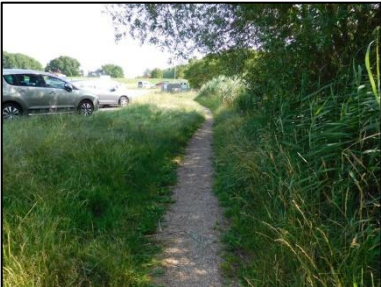
6.	Delen van het pad zijn te smal voor rolstoelgebruikers.

6.1.	<ul style="list-style-type: none"> Zorg dat het pad overal tenminste 1,1 m breed is, zodat het geschikt is voor rolstoelgebruikers. 	
	Op een enkele plaats is halfverharding mul geworden en niet meer berijdbaar met de rolstoel.		6.2.	<ul style="list-style-type: none"> Zorg voor een goede halfverharding die volledig berijdbaar is door rolstoelgebruikers.

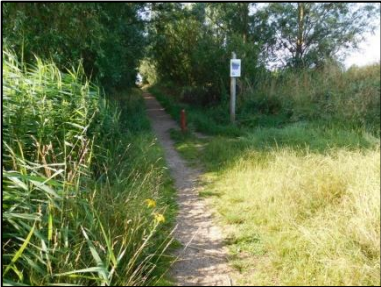
7.	Langs en op het pad liggen veel hondenuitwerpselen. Voor rolstoelgebruikers is dit zeer onaantrekkelijk.

7.1.	<ul style="list-style-type: none"> Geef bij beide startpunten van het pad opvallend aan dat hondenuitwerpselen opgeruimd moeten worden i.v.m. rolstoelgebruikers.

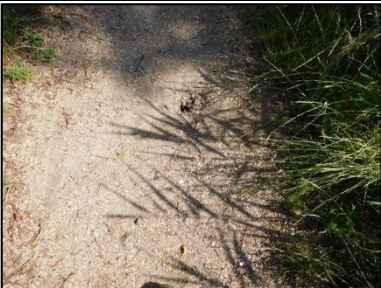
8.	In het pad troffen wij een gat (waarschijnlijk een mollengang).

8.1.	<ul style="list-style-type: none"> • Loop het pad jaarlijks na en herstel onvolkomenheden. 	Red

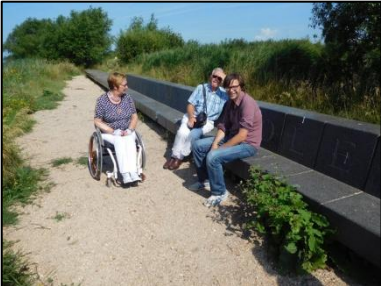
9.	Rond de bank liggen de schelpen los en is het pad niet meer berijdbaar door rolstoelen.

9.1.	<ul style="list-style-type: none"> • Dien bij de gemeente een verzoek in om het pad rond de bank berijdbaar te maken voor bezoekers met een rollator of rolstoel. Mogelijk kan hier beter een echte verharding aangebracht worden omdat hier regelmatig gedraaid wordt met rolstoelen en kinderwagens waardoor de halfverharding los komt te liggen. • Zorg dat rolstoelgebruikers tenminste het midden van de bank kunnen bereiken, omdat dit het beste uitkijkpunt is in verband met het riet. 	
	De bestrating rond de bank is lang niet onderhouden, ziet er rommelig uit en de bank is nauwelijks aantrekkelijk om plaats te nemen om te genieten van het uitzicht.	9.2.	<ul style="list-style-type: none"> • Breng een strakke afscheiding aan tussen het pad en de berm (trottoirbanden). • Vernieuw het straat materiaal en zorg voor een goede berijdbare halfverharding. • Maak de bank schoon. 	Yellow

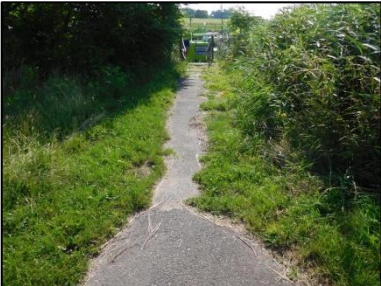
() = geeft locatie op de plattegrond aan.		Essentieel voor toegankelijkheid	Red		
		Urgent maar van iets lagere orde	Yellow		
		Minder urgent	Blue		
		Voldoet al	Green		
		Geen opmerking/geen prioriteit	White		
No	Onderwerp	no	Advies	Prioriteit	
Aanlegsteiger kleine boot (vaste land)					
10.	Het pad naar de kleine aanlegsteiger voor werkboten is te smal en te steil voor rolstoelgebruikers.

10.1	<ul style="list-style-type: none"> Breng een geschikt pad aan. 	Blue
11.	De brug naar de kleine aanlegsteiger heeft drempels en is te steil voor rolstoelgebruikers.

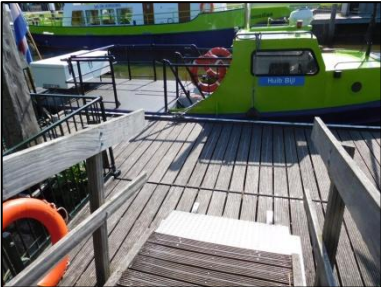
11.1	<ul style="list-style-type: none"> Breng een minder steile brug aan met een afrij beveiliging aan weerszijden. 	Blue
12.	De steiger zelf is bruikbaar voor rolstoelgebruikers.

12.1	<ul style="list-style-type: none"> Geen opmerkingen. 	Green

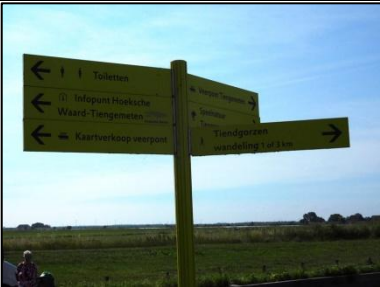
() = geeft locatie op de plattegrond aan.		Essentieel voor toegankelijkheid	Red		
		Urgent maar van iets lagere orde	Yellow		
		Minder urgent	Blue		
		Voldoet al	Green		
		Geen opmerking/geen prioriteit	White		
No	Onderwerp	no	Advies	Prioriteit	
Bewegwijzering (vaste land)					
13.	De bewegwijzering is goed leesbaar en duidelijk.

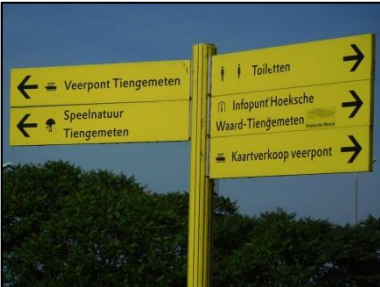
13.1	<ul style="list-style-type: none"> Geen opmerking. 	Green
14.	De bewegwijzering is goed leesbaar en duidelijk.

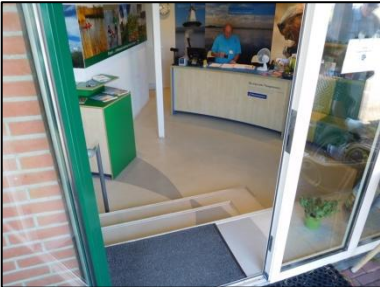
14.1	<ul style="list-style-type: none"> Geen opmerking. 	Green
Kaartverkoop/infopunt (vaste land)					
15.	De informatieruimte is verdiept en alleen bereikbaar via 3 traptreden.

15.1	<ul style="list-style-type: none"> Geen oplossing. 	Blue

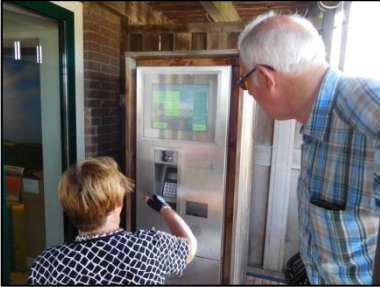
() = geeft locatie op de plattegrond aan.		Essentieel voor toegankelijkheid	Red	
		Urgent maar van iets lagere orde	Yellow	
		Minder urgent	Blue	
		Voldoet al	Green	
		Geen opmerking/geen prioriteit	White	
No	Onderwerp	no	Advies	Prioriteit
16.	<p>Er is een ticketautomaat. De bedieningshoogte (0,9/1,5 m) is ook geschikt voor rolstoelgebruikers.</p>

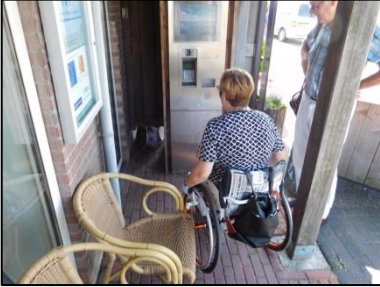
16.1	<ul style="list-style-type: none"> Geen opmerkingen. 	Green
	<p>In de looproute bevinden zich enkele stoelen. Er ontbreekt een vrije draaicirkel van 1,5 m voor de automaat.</p>

16.2	<ul style="list-style-type: none"> Verwijder de stoelen uit de looproute. 	Red
17.	<p>Er is een toilet voor bezoekers. De toegangsdeur heeft een drempel van ca 5 cm. De drempel is te hoog voor rolstoelgebruikers.</p>

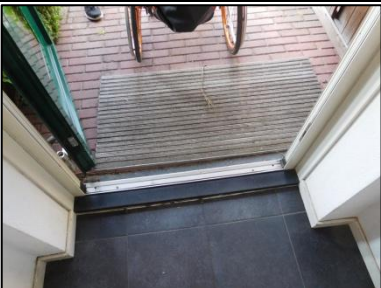
() = geeft locatie op de plattegrond aan.		Essentieel voor toegankelijkheid				
		Urgent maar van iets lagere orde				
		Minder urgent				
		Voldoet al				
		Geen opmerking/geen prioriteit				
No	Onderwerp	no	Advies	Prioriteit		
	Als de mat wordt versmald en direct tegen de onderdorpel wordt aangebracht, is de drempel van 5 cm te overbruggen met een rolstoel.

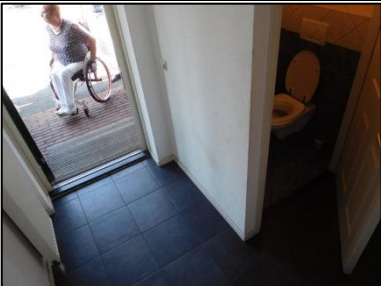
18.	Dit toilet is geschikt voor rolstoelgebruikers die enkele stappen kunnen lopen. De rolstoel kan tot vlak naast de closetpot worden gereden.

18.1	<ul style="list-style-type: none"> De situatie kan verbeterd worden door een 2^e beugel op de wand aan te brengen (gele pijl).

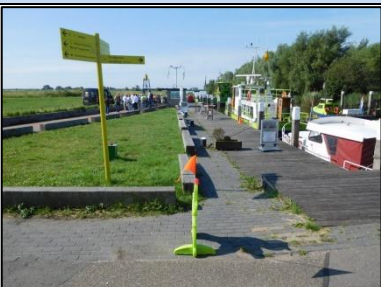
19.	De aanlegsteiger is goed bereikbaar met een rolstoel.

19.1	<ul style="list-style-type: none"> Informeert mensen via de website of en welke rolstoelen vervoerd kunnen worden en maak een korte filmimpresie (bijvoorbeeld een filmpje op YouTube) zodat mensen vooraf een goede indruk krijgen van de mogelijkheden.

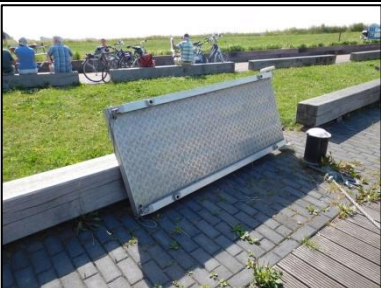
() = geeft locatie op de plattegrond aan.		Essentieel voor toegankelijkheid	Red	
		Urgent maar van iets lagere orde	Yellow	
		Minder urgent	Blue	
		Voldoet al	Green	
		Geen opmerking/geen prioriteit	White	
No	Onderwerp	no	Advies	Prioriteit
	<p>De rondvaartboot heeft een losse helling met een vrije breedte van 73 cm met aan beide zijden 4 cm afrijbeveiliging. Het Bouwbesluit hanteert een vrije doorgang van 90 cm. Voor een aantal rolstoelen is 73 cm te smal.</p>

<ul style="list-style-type: none"> Geef op de website duidelijk de beperkingen aan. 	Red
Overige voorzieningen (vaste land)

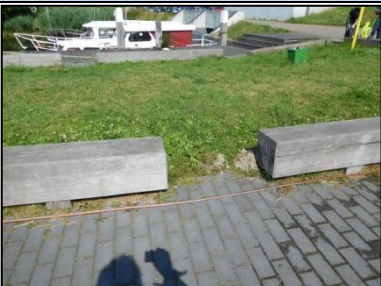
20.	<p>Langs het toegangspad zijn een aantal balken aangebracht waar passagiers, die op het veer wachten, plaats kunnen nemen. Tussen de balken zijn een aantal sparingen zodat een rolstoelgebruiker tussen de wachtenden plaats kan nemen.</p>

20.1	<ul style="list-style-type: none"> Hele goede oplossing ! 	Green

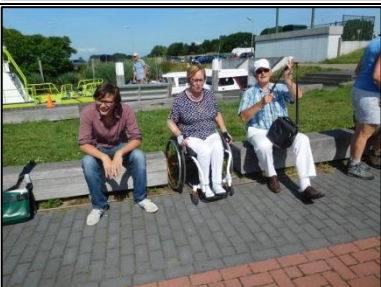
21.	Op het huisje bij de kaartcontrole is een plattegrond van Tiengemeten aangebracht op een hoogte van ca 1 / 2 m. Voor rolstoelgebruikers en kleine mensen is deze plattegrond te hoog aangebracht en niet of nauwelijks leesbaar.	 	21.1	<ul style="list-style-type: none"> Breng deze plattegrond 15 a 20 cm lager aan. 	Red

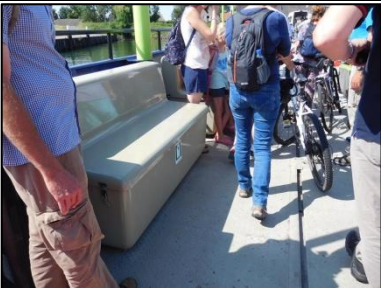
24.	<p>Aan boord van de veerpont zijn meerdere banken met een zithoogte van ca 60 cm. Deze banken zijn hoog en passagiers kunnen niet met de voeten bij de grond. De ergonomische zithoogte is 46 cm. Voor sommige mensen is het wenselijk dat er ook enkele zitplaatsen zijn met een zithoogte van ca 46 cm.</p>

24.1	<ul style="list-style-type: none"> Breng enkele zitplaatsen aan met een zithoogte van ca 46 cm. 	Yellow
	De bejegening en de aangeboden hulpo aan passagiers is voortreffelijk !	24.2	<ul style="list-style-type: none"> Geen opmerking. 	Green
Aanlegsteiger Waterbus (Tiengemeten)

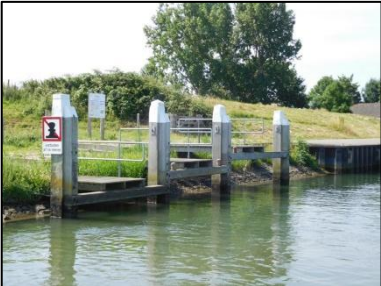
25.	<p>Vanaf Rotterdam is Tiengemeten met een Waterbus bereikbaar. Volgens de website is er plaats voor 4 rolstoelen. Op Tiengemeten is een aparte aanlegsteiger voor de Waterbus. Deze aanlegplaats heeft verschillende hoogtes in verband met de waterstand. Wat dat voor rolstoelgebruikers betekend is onbekend.</p>

25.1	<ul style="list-style-type: none"> Plaats op de website een filmpje over hoe rolstoelgebruikers in en uit de Waterbus rijden. Wanneer de hoogte van de waterstand invloed heeft op de mate van toegankelijkheid (de steilheid van de aanlegplank?) laat dat op het filmpje zien. 	Red

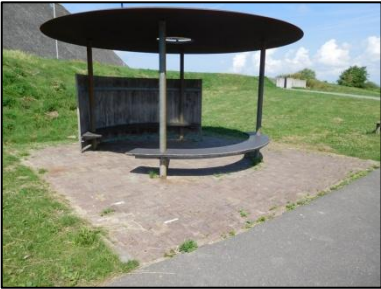
26.	<p>Er is een overdekte zitplaats met enige bescherming bij regen. Deze zitplaats is bereikbaar en bruikbaar voor rolstoelgebruikers.</p>

26.1	<ul style="list-style-type: none"> Geen opmerkingen. 	Green
Hellingen/dijken (Tiengemetten)

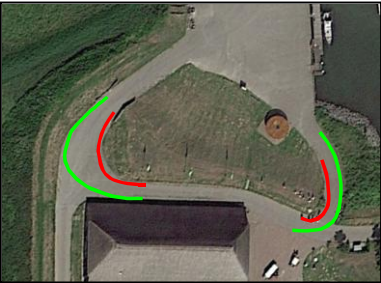
27.	<p>Rond het eiland ligt een dijk. Er zijn verschillende locaties waar bezoekers deze dijk oversteken. Bij de aanlegplaats zijn 2 oversteken met een steil helling. Wanneer een helling in een bocht wordt aangebracht is de binnenbocht (rode lijn) over het algemeen veel steiler dan de buitenbocht (groene steil). Wij hebben de ervaring dat rolstoelgebruikers en ouderen met een rollator dat niet weten en vaak automatisch kiezen voor de kortste en dus steilste route.</p>

27.1	<ul style="list-style-type: none"> Geef op de buitenbocht een voetganger aan, zodat bezoekers denken dat de buitenbocht een voetpad is. 	Yellow

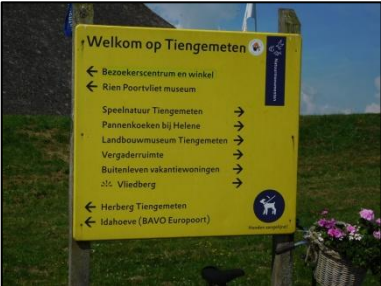
28.	Goed leesbaar en duidelijk. Het voldoet niet aan de eisen die Natuurmonumenten stelt, hier zou een handwijzer toegepast moeten worden.

28.1	<ul style="list-style-type: none"> • Geen opmerking.

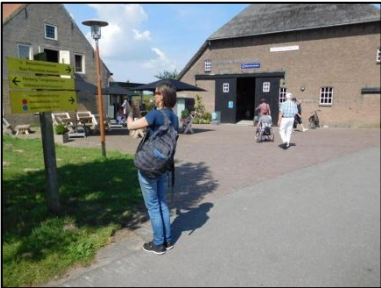
29.	Goed leesbaar en duidelijk.

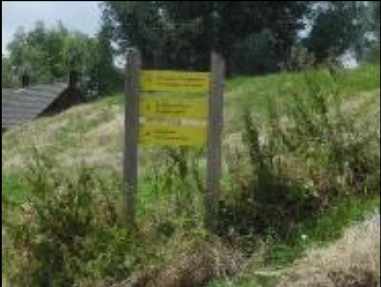
29.1	<ul style="list-style-type: none"> • Geen opmerking. 	
30.	Langs de weg richting Pannenkoekenhuis en Landbouwmuseum staat een bewegwijzering op ca 3 m van de weg. De letters zijn klein en vanaf een afstand lastig leesbaar voor mensen met een visuele beperking. Het bord zelf is vervuild wat de leesbaarheid niet ten goede komt.

30.1	<ul style="list-style-type: none"> • Maak het bord schoon.

30.2	<ul style="list-style-type: none"> • Plaats het bord direct langs de weg.

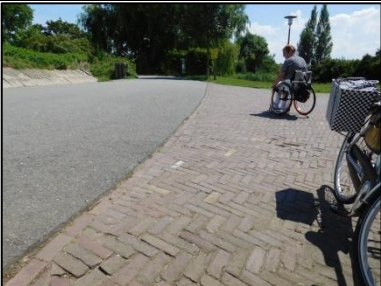
31.	<p>De aansluiting van de klinkers op het asfalt is verzakt waardoor er een drempel en een geul ontstaat.</p>

31.1	<ul style="list-style-type: none"> Herbestraat de aansluiting en zorg dat de klinkers zonder gleuf en zonder hoogteverschil aansluiten op het asfalt.

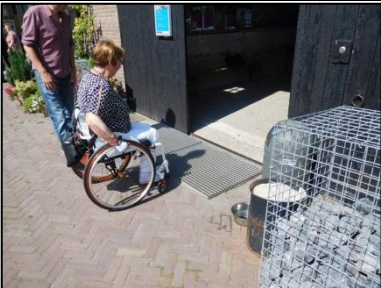
32.	<p>De toegangsdeur (schuifdeur) loopt over een rail met een hoogteverschil van ca 6 cm. Te hoog voor een rolstoelgebruiker. Er ligt een rooster voor dat als oprit kan dienen, mits het direct aansluit op de rail. Omdat de deur bij het sluiten ruimte nodig heeft wordt het rooster bij het sluiten van de deur naar achter getrokken. Tijdens de visitatie lag het rooster ca 10 cm van de rail. Daardoor ontstaat een gleuf waar de voorwielen van een rolstoel en een rollator in vastlopen. Het is noodzakelijk dat het rooster strak tegen de rail ligt. Er komen dagelijks veel rolstoelgebruikers en kennelijk zijn niet alle medewerkers op de hoogte dat dit belangrijk is. Om te voorkomen dat dit probleem telkens terugkeert, adviseren wij om een permanente oplossing te zoeken.</p>

32.1	<ul style="list-style-type: none"> Onderzoek of het mogelijk is om de deuren zover in te korten dat deze over de roosters kunnen schuiven. <div style="text-align: center;">

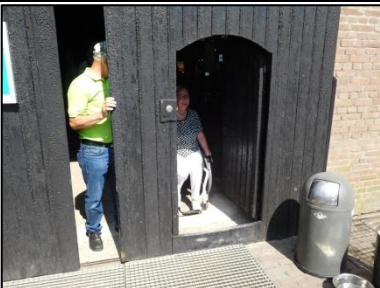
33.	Wanneer het regent en bij koude weersomstandigheden kan de schuifdeur gesloten zijn en moeten bezoekers gebruik maken van een kleine deur in de schuifdeur. Deze deur is ongeschikt voor rolstoelgebruikers.

33.1	<ul style="list-style-type: none"> Geen oplossing.

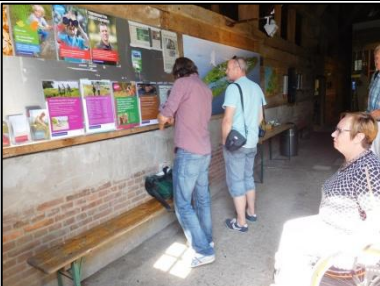
34.	Op de wand zijn informatie borden aangebracht en een plattegrond van het eiland op een hoogte van 1,2 / 2,2 m. Voor rolstoelgebruikers en kleine mensen is deze plattegrond te hoog aangebracht en niet of nauwelijks leesbaar.

34.1	<ul style="list-style-type: none"> Breng de informatieborden en plattegronden op een hoogte aan dat kleine mensen en rolstoelgebruikers ook de teksten kunnen lezen (0,9/1,9 m).

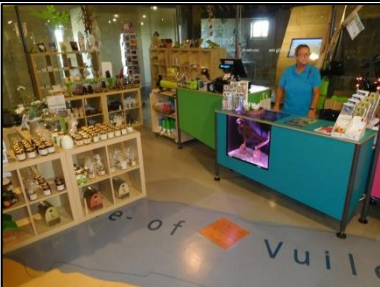
35.	De winkel is zeer overzichtelijk, ook voor rolstoelgebruikers en kleine mensen.

35.1	<ul style="list-style-type: none"> Geen opmerkingen.

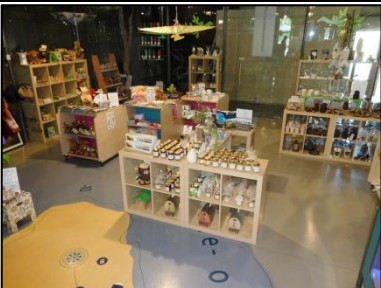
() = geeft locatie op de plattegrond aan.		Essentieel voor toegankelijkheid	Red	
		Urgent maar van iets lagere orde	Yellow	
		Minder urgent	Blue	
		Voldoet al	Green	
		Geen opmerking/geen prioriteit	White	
No	Onderwerp	no	Advies	Prioriteit
	<p>Tussen de kasten is beperkte manoeuvreerruimte. Dit zou iets beter kunnen zijn.</p>

35.2	<ul style="list-style-type: none"> Plaats de kasten iets meer uit elkaar zodat er meer ruimte is voor een rolstoel. 	Yellow
Bezoekerscentrum (expositie)

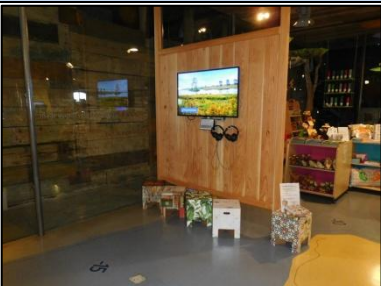
36.	<p>Bij dit scherm staan 4 stoeltjes voor kinderen, 2 koptelefoons met een draadlengte van ca 1 m en 4 stoelen voor volwassenen op ca 2,5 m afstand.</p> <p>Kinderen moeten recht naar boven kijken en zien nauwelijks iets. Volwassenen moeten hun stoelen wel erg ver naar voren schuiven om een koptelefoon op te kunnen zetten. Voor slechthorenden (waaronder veel ouderen) is een koptelefoon noodzakelijk om het verhaal te volgen.</p>

36.1	<ul style="list-style-type: none"> Verleng de snoeren van de koptelefoons of verlaag het scherm (is beter voor de kinderen). Breng 2 koptelefoons aan voor volwassenen. 	Red

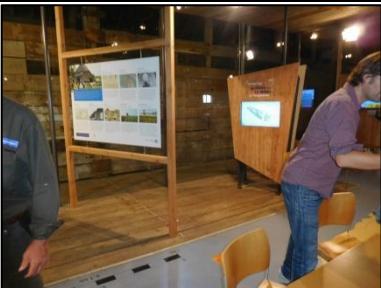
37.	Dit informatiebord is goed leesbaar.

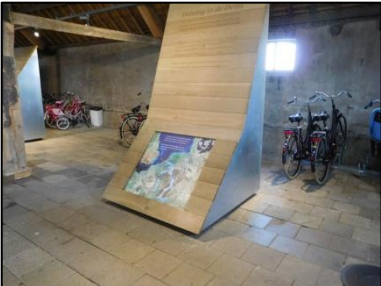
37.1	<ul style="list-style-type: none"> Geen opmerkingen. 	Green	
38.	Dit scherm is goed te zien voor iedereen.

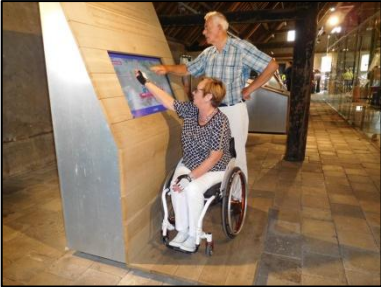
39.	Dit scherm is redelijk te lezen en te bedienen door zittende en staande personen. Een rolstoelgebruiker kan niet voor het scherm rijden. We hebben tijdens de visitatie de rolstoelgebruiker op de houten plaat getild. Doe dat nooit zelf, een rolstoel bestaat uit losse onderdelen en kan uit elkaar vallen !

39.1	<ul style="list-style-type: none"> Herbestraat de tegelvloer rondom dit scherm en zorg dat de tegelvloer zonder hoogteverschil en zonder gleuf op het vlonder aansluit.

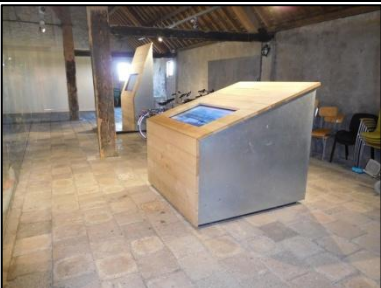
() = geeft locatie op de plattegrond aan.		Essentieel voor toegankelijkheid		Red
		Urgent maar van iets lagere orde		Yellow
		Minder urgent		Blue
		Voldoet al		Green
		Geen opmerking/geen prioriteit		White
No	Onderwerp	no	Advies	Prioriteit
40.	Dit scherm is ongeschikt voor rolstoelgebruikers en kleine mensen.

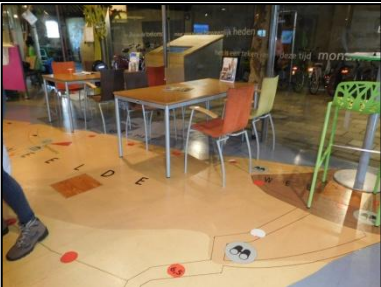
41.1	<ul style="list-style-type: none"> Geen opmerkingen. 	Green
42.	In het bezoekerscentrum zijn losse tafels en stoelen. Rolstoelgebruikers kunnen ook gebruik maken van deze tafels, omdat zij met de voetsteunen en de knieën onder het tafelblad kunnen rijden.

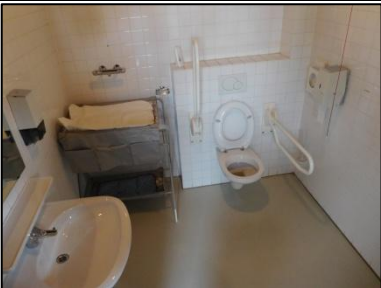
46.	De baby verschoontafel blokkeert de ruimte direct naast het toilet. Zonder baby verschoontafel voldoet de maatvoering en inrichting van het rolstoeltoilet. Er kan een rolstoel naast de closetpot staan, er kan een rolstoel recht voor de closetpot staan en er is een vrije draaicirkel van 1,5 m aanwezig.

46.1	<ul style="list-style-type: none"> Vervang de baby verschoontafel door een uitklapbare die aan de wand is bevestigd en de rolstoelgebruiker niet hindert. Bijvoorbeeld aan de lange wand voor de closetpot.

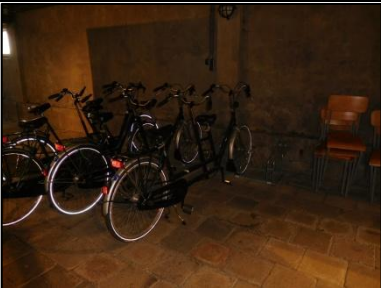
48.	Op de website wordt helder aangegeven dat er meerdere soorten fietsen te huur zijn. Reserveren door individuen is niet mogelijk. Voor sommige mensen is het wenselijk dat zij er zeker van zijn dat er bijvoorbeeld een tandem beschikbaar is (denk aan mensen met een visuele beperking met een begeleider).

48.1	<ul style="list-style-type: none"> Zorg dat gehandicapten wel vooraf fietsen mogen reserveren.

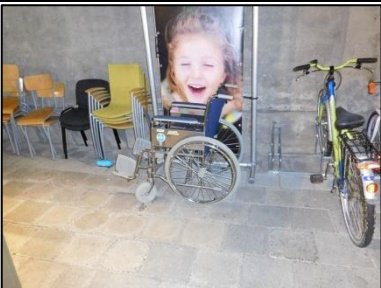
49.	Er is een duwrolstoel aanwezig.

49.1	<ul style="list-style-type: none"> Geef op de website aan dat er een rolstoel beschikbaar is. 	Red
Landleven (Rien Poortvliet museum) Breng de eigenaar van het gebouw op de hoogte van de onderstaande bevindingen en adviezen.

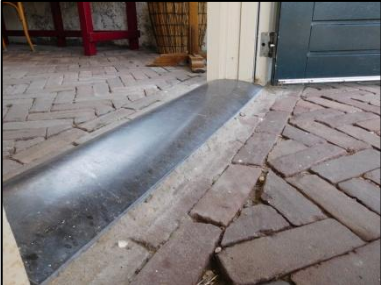
51.	De toegangsdeur heeft een hoge drempel van ca 5 cm (2 cm is het maximum). Doordat de drempel is afgerond is deze wel enigszins berijdbaar.

51.1	<ul style="list-style-type: none"> Verwijder de drempel. 	Yellow

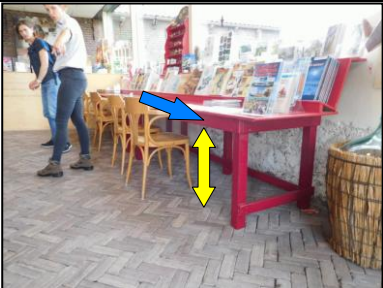
52.	<p>Onder het tafelblad bevindt zich een balk waardoor de tafel niet onderrijdbaar is voor rolstoelgebruikers.</p>

52.1	<ul style="list-style-type: none"> Vervang de tafel door een tafel die wel onderrijdbaar is.

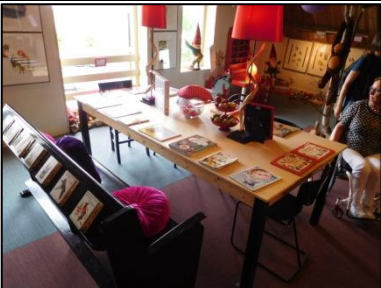
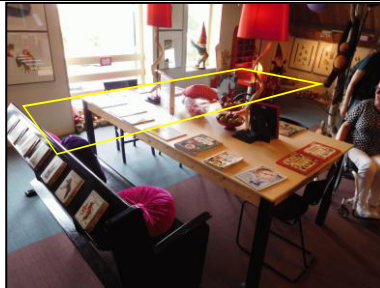
55.	Op de verdieping is een leestafel. Om de tafel is beperkte manoeuvreerruimte. De vloer loopt schuin, waardoor rolstoelen de neiging hebben om weg te rijden.

55.1	<ul style="list-style-type: none"> Draai de tafel een kwartslag. Daardoor ontstaat er meer manoeuvreerruimte en hebben rolstoelgebruikers minder last van de schuine vloer.

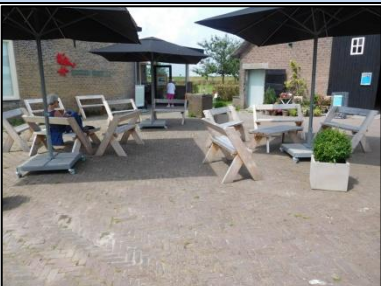
57.	Voor het bezoekerscentrum en het museum is een terras met banken zonder armleuningen met een goede zithoogte en tafels. Omdat er ook regelmatig ouderen komen is het wenselijk dat er ook enkele stoelen met armleuning zijn, voor mensen die moeite hebben met opstaan.

57.1	<ul style="list-style-type: none"> Breng enkele stoelen met armleuningen aan. 	Yellow

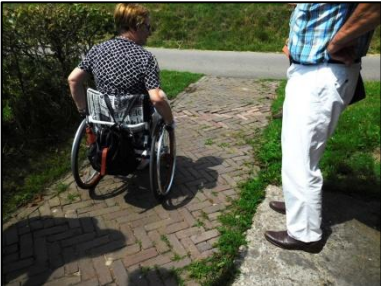
58.	<p>Veel paden bestaan uit klinkers. Over het algemeen liggen deze redelijk vlak. Op een enkel punt zijn de klinkers verzakt (waarschijnlijk mollengangen) en moet er herbestraat worden.</p>

58.1	<ul style="list-style-type: none"> Herbestraat het klinkerpad naast het bezoekerscentrum. 	Red
	<p>In het pad richting Vliedberg is een deel door een mollengang verzakt..</p>

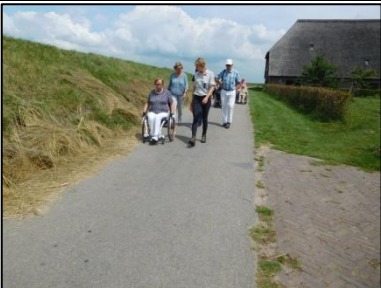
59.	De asfalt bestrating is vlak en zeer goed berijdbaar door rolstoelgebruikers.

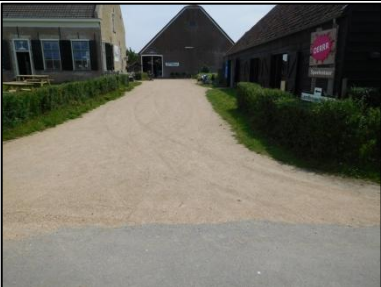
59.1	<ul style="list-style-type: none"> • Geen opmerking. 	
60.	Er zijn paden die zijn afgewerkt met een halfverharding. De paden die wij tijdens de visitatie hebben gezien waren allemaal goed berijdbaar.

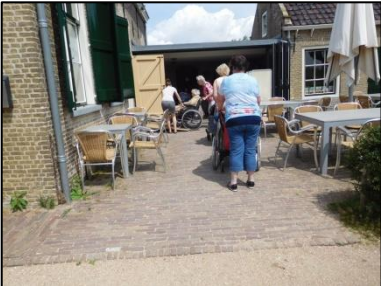
62.	Het terras aan de achterzijde is met de rolstoel goed bereikbaar en bruikbaar. De tafels zijn onderrijdbaar met een rolstoel.

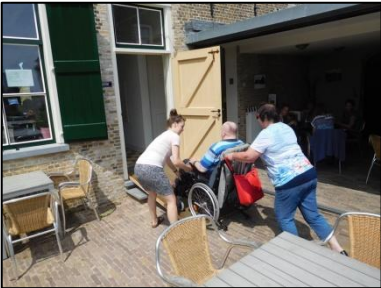
63.	Er is een losse plank om de traptreden bij de entree te overbruggen. Op de website staat duidelijk aangegeven dat de begane grond toegankelijk is voor rolstoelgebruikers.

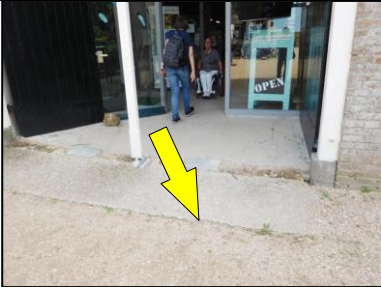
64.	Voor de toegangsdeur is de bestrating verzakt.

64.1	<ul style="list-style-type: none"> Herbestraat de bestrating en zorg dat er geen drempel en gleuf is. 	Red
	De toegangsdeur zelf is voldoende breed en er is geen drempel.		64.2	<ul style="list-style-type: none"> Geen opmerking. 	Green

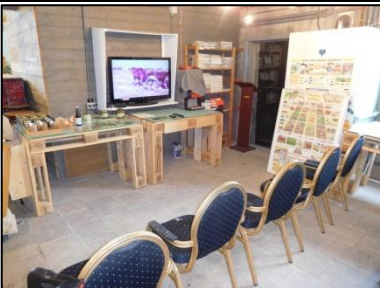
65.	De presentatie is goed zichtbaar en door de losse stoelen kan er altijd plaats worden gemaakt voor rolstoelen.

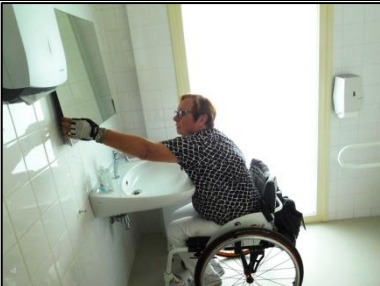
66.1	<ul style="list-style-type: none"> Geen opmerking. 	Groen
	Er is een opklapbare spiegel toegepast die door de wisselende stand eigenlijk ongeschikt is voor rolstoelgebruikers. Vanuit de rolstoel kunnen veel rolstoelgebruikers deze spiegel niet goed richten.

66.2	<ul style="list-style-type: none"> Vervang de spiegel door een vaste spiegel die geschikt is voor zittende en staande mensen. Of zet de spiegel vast zodat deze alleen geschikt is voor rolstoelgebruikers. 	Oranje
	In de toiletruimte ontbreekt een alarm.	66.3	<ul style="list-style-type: none"> Zorg dat de portaaldeur altijd openstaat, zodat de vrijwilligers mensen kunnen horen roepen wanneer er iets mis gaat. 	Red

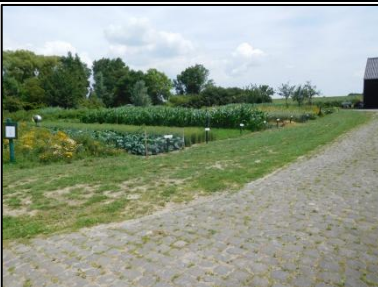
67.	Naast het museum worden gewassen geteeld. Het pad bestaat uit hobbelige natuursteen die met moeite te berijden is. De gewassen zelf staan op ca 4 m van het pad. Het gras daartussen is nauwelijks of niet berijdbaar door rolstoelen.

67.1	<ul style="list-style-type: none"> Breng de gewassen volgende jaren dichterbij het pad aan (bijvoorbeeld op 1 m afstand). Zodat rolstoelgebruikers en makkelijk naast kunnen staan. 	
	Voor elk plantvak staat een bordje met de naam van het gewas. Er is gekozen voor het lettertype Times-Roman, een lettertype met schreven dat voor slechtzienden zeer slecht leesbaar is.	67.2	<ul style="list-style-type: none"> Breng nieuwe bordjes aan met schreefloze letters zoals Arial of Verdana.

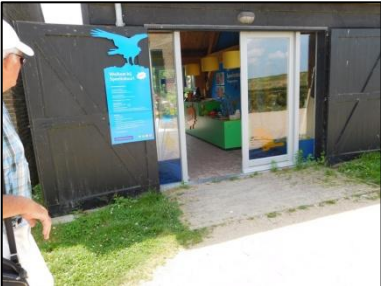
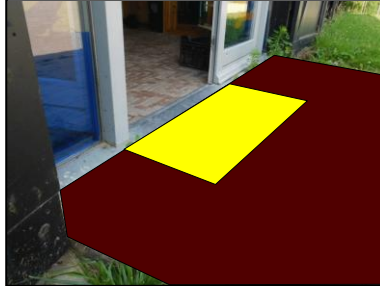
68.	De toegangsdeur heeft een drempel van ca 6 cm.

68.1 <ul style="list-style-type: none"> Herbestraat het toegangspad en zorg dat er geen drempel is. Eventueel kan er in de bestrating een rooster worden opgenomen om vuile en wateroverlast te voorkomen.

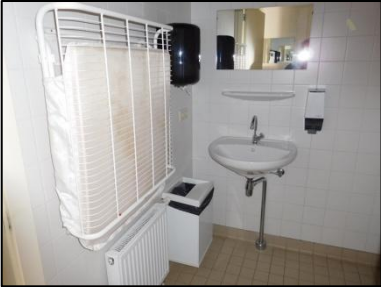
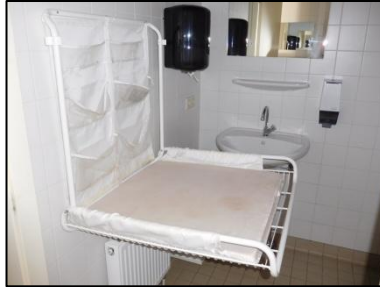
69.	Er is een groot toilet dat ook redelijk bruikbaar is door rolstoelgebruikers. In de ruimte is een degelijke opklapbare verschoontafel aangebracht.

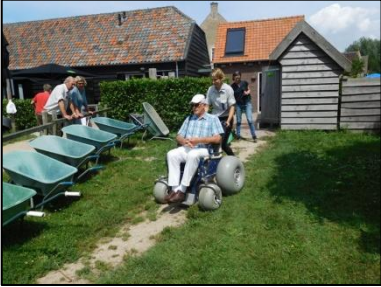
70.	Bij de speelnatuur is een struinrolstoel beschikbaar.

70.1 <ul style="list-style-type: none"> Zet op de website een afbeelding van deze struinrolstoel, zodat ouders en verzorgers kunnen inschatten of dit voor hun kind geschikt is. 	Red

70.2 <ul style="list-style-type: none"> Plaats een kort filmpje op de website waarbij een kind met de struinrolstoel door de speelnatuur rijdt, zodat men een indruk heeft wat men kan verwachten.

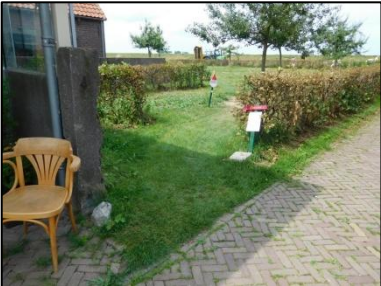
71.	<p>Er is een ontdekkingspad voor kinderen. Wij gaan er van uit dat het eiland vaak bezocht wordt door families met kinderen, ouders en grootouders. Zo'n route voor de kinderen is een uitgesproken gelegenheid om samen te beleven. De route loopt door gras, wat niet echt prettig rijdt met een rollator of een rolstoel.</p>

71.1	<ul style="list-style-type: none"> Maai de route regelmatig en houdt het gras kort zodat het enigszins berijdbaar is met een rolstoel en een rollator. 	Red
Wandeling Vliedberg

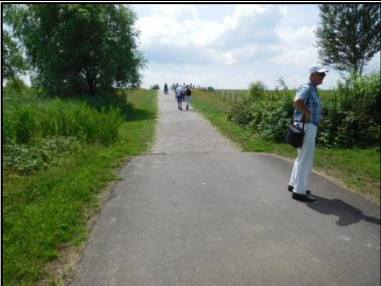
72.	<p>Aan de voet van de dijk gaat het asfalt over in een bestrating van klinkers. De dijk is ca 4 m hoog en de helling is ca 50 m lang (vrij steil). Voor mensen met een handbewogen rolstoel en voor rollatorgebruikers is deze helling te hoog en te lang.</p>

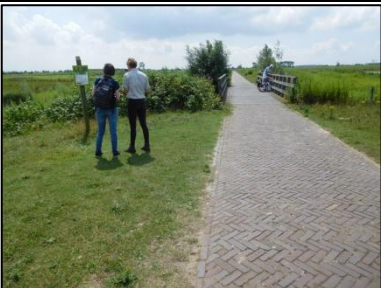
74.	Naast het pad is op ca 4 m afstand een klein informatiebord aangebracht. Onbereikbaar voor rollator en rolstoelgebruikers.

74.1	<ul style="list-style-type: none"> • Ver plaats het informatiebordje tot ca 1 m van het pad.

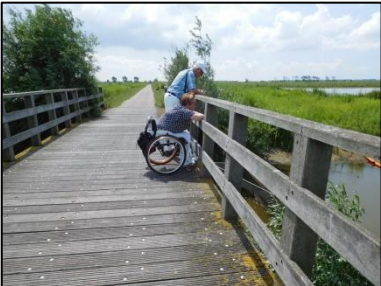
75.	De brug is ook een goede locatie om naar het water te kijken. Lange mensen kunnen steunen en kleine mensen en rolstoelgebruikers kijken onder de leuning door.

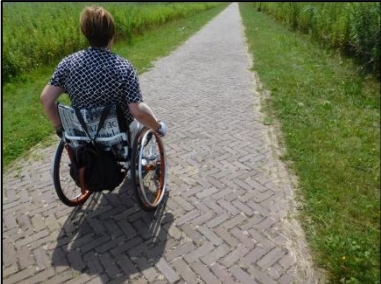
76.	De afstand tot de Vliedberg over deze hobbelige klinkers is eigenlijk te groot voor rollator en rolstoelgebruikers. Het straatmateriaal is voor deze afstand (2 x 600 m) niet geschikt voor rollator en rolstoelgebruikers.

76.1	<ul style="list-style-type: none"> • Vervang het straatmateriaal door een vlakker materiaal dat beter berijdbaar is.

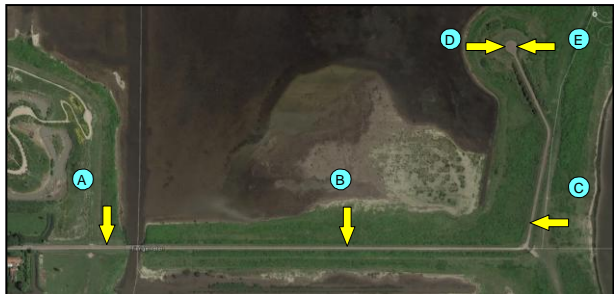
77.	Langs het pad staat één bank. Gezien de afstand is het wenselijk dat e om de 200 m een bank wordt geplaatst. Boven is al aangegeven dat een bank boven op de dijk wenselijk is en een prachtig uitkijkpunt is. Datzelfde geldt voor locatie C waar de gele route zich afsplitst en verder gaat door voor rolstoelgebruikers onbegaanbaar grasland.	77.1	<ul style="list-style-type: none"> Breng meerdere banken aan, bij voorkeur op de locaties hieronder aangegeven.

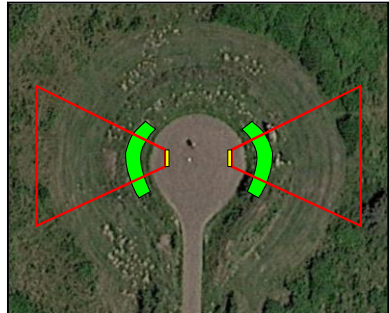
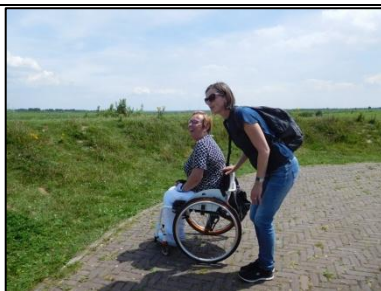
78.	De Vliedberg is ca 4 m hoog en de helling is ca 50 m lang (vrij steil). Voor mensen met een handbewogen rolstoel en voor rollatorgebruikers is deze helling te hoog en te lang.	78.1	<ul style="list-style-type: none"> Informeer bezoekers dat hier sprake is van een lange flauwe helling (in folders, plattegronden en op de website).

79.	De Vliedberg zelf is veel te hoog voor rolstoelgebruikers en kleine mensen.	79.1	<ul style="list-style-type: none"> Plaats ten minste twee banken op het uitkijkpunt. Verlaag het gehele uitkijkpunt (minimaal 70 cm) of verlaag het deels. In elk geval moeten bezoekers in een rolstoel en bezoekers die op de bank zitten het gebied kunnen zien.

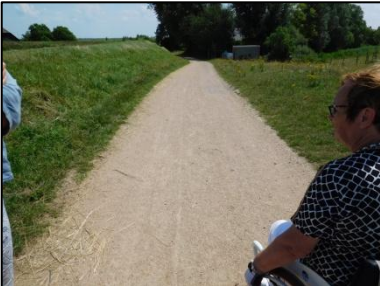
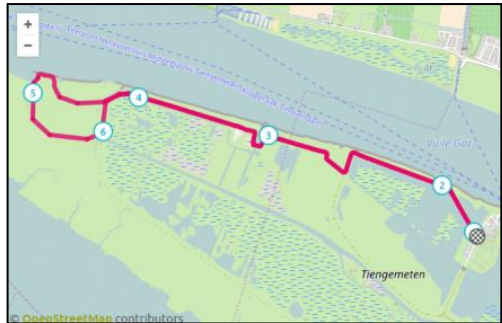
80.	<p>De wandelroute 'Rond de wildernis' bestaat tot de hoeve (3) uit een halfverharding die goed berijdbaar is door rolstoelgebruikers.</p>

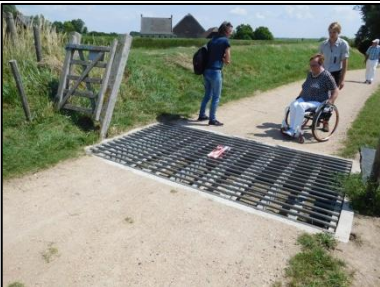
81.	<p>De veeroosters boven op de dijk en vlak voor de hoeve zijn ongeschikt voor rollator en rolstoelgebruikers. Ook het hek naast het rooster is ongeschikt.</p>

81.1	<ul style="list-style-type: none"> Zorg dat rollator en rolstoelgebruikers het veerooster kunnen passeren (bij voorkeur zelfstandig). 	Red
Wandeling rond Weemoed

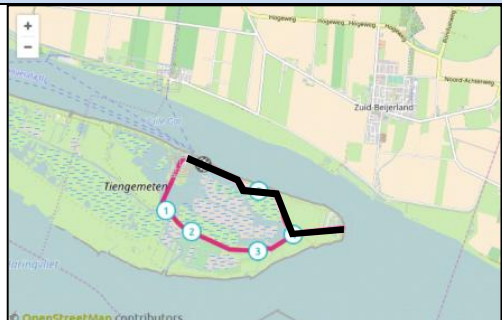
82.	<p>De wandelroute 'Rond Weemoed' bestaat deels uit asfalt (zwarte lijn) en is goed berijdbaar is door rolstoelgebruikers.</p>	82.1	<ul style="list-style-type: none"> Zie 83

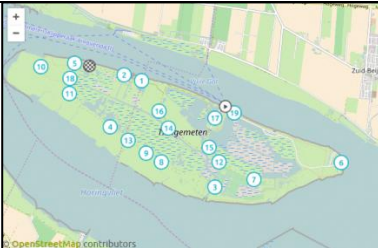
83.	Er zijn verharde, halfverharde en onverharde paden. De onverharde paden zijn in elk geval ongeschikt voor rolstoelgebruikers en de halfverharde paden zijn geschikt mits er geen veeroosters gepasseerd hoeven te worden.	83.1	<ul style="list-style-type: none"> Geef op een plattegrond alle routes aan die geschikt zijn voor rolstoelgebruikers. 		
	Een aantal locaties van de audiotour liggen langs de rolstoeltoegankelijke paden.	83.2	<ul style="list-style-type: none"> Geef op de kaart deze locaties van de audiotour aan en stel rolstoelgebruikers hiervan op de hoogte.

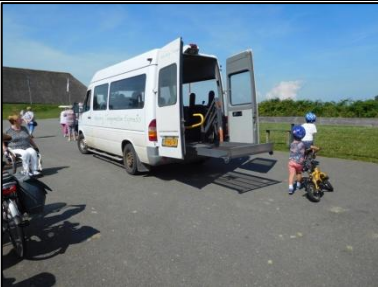
84.	Herberg Tiengemeten Expres Maakt gebruik van een bus die geschikt is voor rolstoelgebruikers. Wij zijn tijdens de visitatie niet bij de herberg geweest, maar kennelijk heeft de Herberg voorzieningen die geschikt zijn voor rolstoelgebruikers.

84.1	<ul style="list-style-type: none"> Geef op de website aan wat de mogelijkheden zijn voor rolstoelgebruikers en ondersteun dit met beeld materiaal.

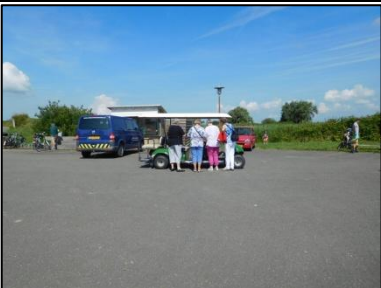
85.	<p>Op de website wordt aangegeven dat er voor mensen die slecht kunnen lopen een elektrokar beschikbaar is.</p>

85.1	<ul style="list-style-type: none"> Geen opmerkingen. 	Green
Website
