Rapport visitatie 19 april 2018

Landgoed Wallsteijn

Zundert

Advies van het Kenniscentrum Groen & Handicap betreffende de bereikbaarheid, de toegankelijkheid en het gebruik van voorzieningen van Landgoed Wallsteijn bij de gemeente Zundert voor mensen met een lichamelijke beperking.

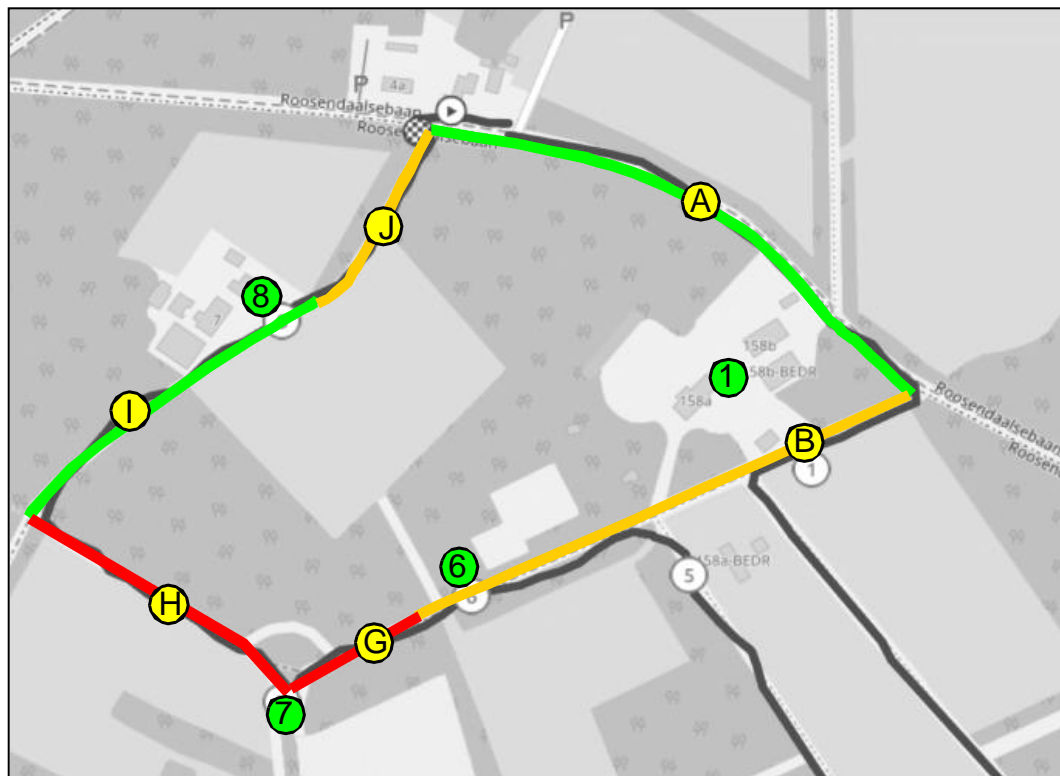
Dit blijft een fraaie wandeling. Bezoekers missen dan zicht op de spiegelvijver.
Om dit pad te realiseren zijn de volgende aanpassingen nodig;

Essentieel voor toegankelijkheid
			Urgent maar van iets lagere orde
			Minder urgent
			Voldoet al
			Geen opmerking/geen prioriteit
A	Betonnen pad	Geen	
B	Bosgrond	Breng een verharding of halfverharding aan.	
G	Bosgrond	Herstel het pad en zorg dat er geen zwaar materieel over rijdt.	
H	Zandweg	Breng een verharding of halfverharding aan en zorg dat er geen zwaar materieel over rijdt.	
I	Klinkers	Geen	
J	Onverharde weg	Breng dezelfde klinkers als bij I aan

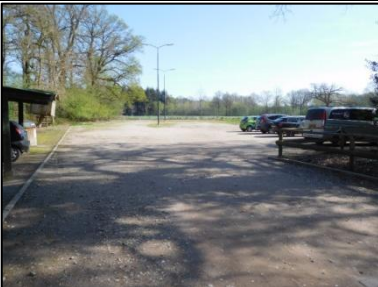
1.	Er is geen openbaar vervoer op loopafstand van de wandelroute.	1.1.	<ul style="list-style-type: none"> Geen advies. 			
2.	De parkeerplaats bestaat uit een halfverharding van puin. De afwerking is berijdbaar voor rolstoelen (vrij hobbelig). Er ontbreken gehandicaptenparkeerplaatsen.

2.1.	<ul style="list-style-type: none"> Breng minimaal 2 goed gemarkeerde gehandicaptenparkeerplaatsen aan met een juiste afmeting en voorzien van verkeersbord E6. Zorg dat verkeersbord E6 bij het oprijden van de parkeerplaats goed zichtbaar is en boven de auto's uit steekt. 	Red

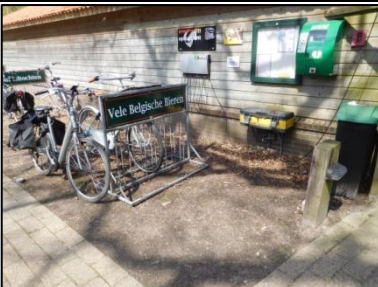
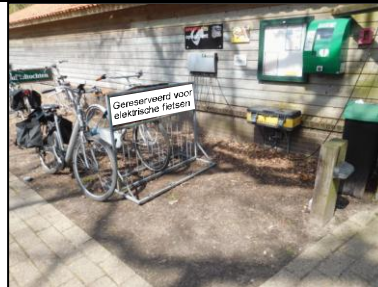
3.	Er is een fietsenstalling met een oplaadpunt voor elektrische fietsen. Wanneer het druk is bestaat de kans dat er geen ruimte is bij dit oplaadpunt om fietsen op te laden.

3.1.	<ul style="list-style-type: none"> Reserveer het voorste fietsrek voor elektrische fietsen. Geef dit duidelijk aan, bijvoorbeeld op de stalling zelf.

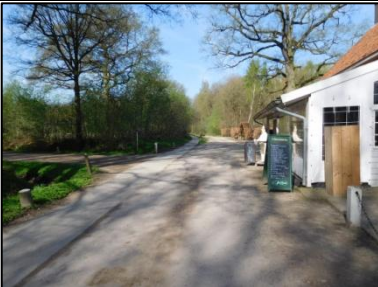
() = geeft locatie op de plattegrond aan.		Essentieel voor toegankelijkheid		Red	
		Urgent maar van iets lagere orde		Yellow	
		Minder urgent		Blue	
		Voldoet al		Green	
		Geen opmerking/geen prioriteit		White	
No	Onderwerp	no	Advies	Prioriteit	
Herberg 't Pannehuske					
4.	De Herberg 't Pannehuske is goed bereikbaar.

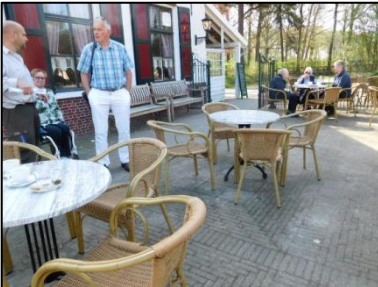
4.1.	<ul style="list-style-type: none"> Voldoet. 	Green
5.	Op het terras is voldoende manoeuvreerruimte voor rolstoelen. De tafels zijn onderrijdbaar voor een rolstoel.

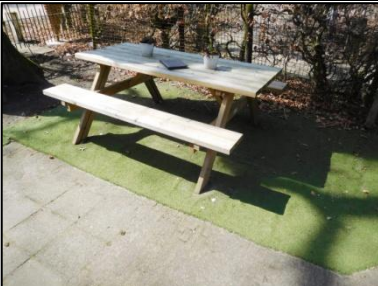
5.1.	<ul style="list-style-type: none"> Voldoet. 	Green
6.	Er is een picknicktafel die aan de kopse kant bereikbaar en enigszins bruikbaar is voor een rolstoelgebruiker.

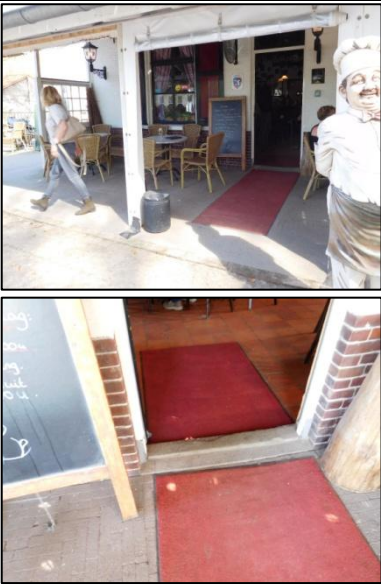
7.	De toegangsdeur van Herberg 't Pannehuske is bereikbaar en heeft een drempel van ca 3 cm.

7.1.	<ul style="list-style-type: none"> Breng een scheg onder de mat aan om de drempel te overbruggen.

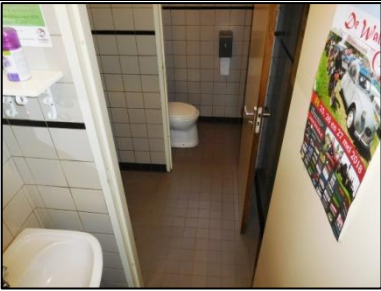
8.	Er ontbreekt een rolstoeltoegankelijk toilet. De bestaande toiletten zijn diep en kunnen enigszins verbeterd worden door de tussendeuren te verwijderen. In dat geval kan er wel een rolstoel naar binnen worden gereden. Zo'n toilet is alleen bruikbaar voor rolstoelgebruikers die kunnen staan.

8.1.	<ul style="list-style-type: none"> Verwijder de tussendeuren in het damestoilet. Zorg dat de toiletdeur naar buiten draait. Zorg dat de vrije doorgang in het toilet minimaal 0,8 m is (ook bij de deurposten). 	Red

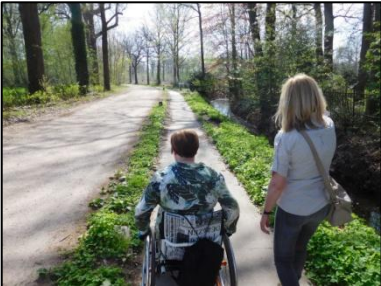
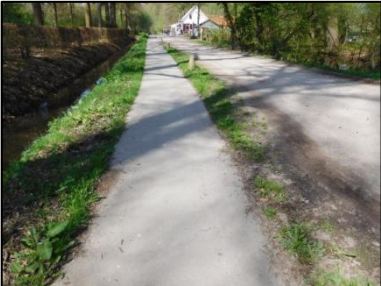
9.	<p>Het betonnen pad (A) is 1,5 m breed, vlak en zeer goed berijdbaar. Voor het passeren van een rolstoel en een fiets is een vrije breedte gewenst van minimaal 2 m. Dat is niet te realiseren. Wanneer mensen elkaar moeten passeren is dat problematisch. De berm naar de sloot ligt lager en is een zachte berm. De berm naar de rijbaan bestaat uit een berg puin.</p>

<p>9.1.</p> <ul style="list-style-type: none"> Verwijder een deel van het wegmateriaal tussen de rijbaan en het pad zodat vlakke uitwijk mogelijkheden ontstaan. <p>Voorstel</p>

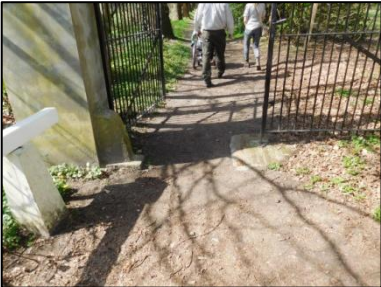
10.	<p>De entree van het landgoed bestaat uit bosgrond, dat redelijk berijdbaar is met een rolstoel.</p>

<p>10.1.</p> <ul style="list-style-type: none"> Breng een verharding of halfverharding aan. 	Blue

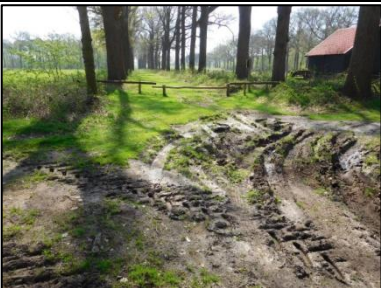
() = geeft locatie op de plattegrond aan.		Essentieel voor toegankelijkheid		Red
		Urgent maar van iets lagere orde		Yellow
		Minder urgent		Blue
		Voldoet al		Green
		Geen opmerking/geen prioriteit		White
No	Onderwerp	no	Advies	Prioriteit
11.	De overgang van pad (B) naar pad (C) is kapot gereden.	11.1.	<ul style="list-style-type: none"> Voorzie pad (C) van een verharding of halfverharding. Voorkom dat zwaar materieel het pad kapot rijdt. 	Blue

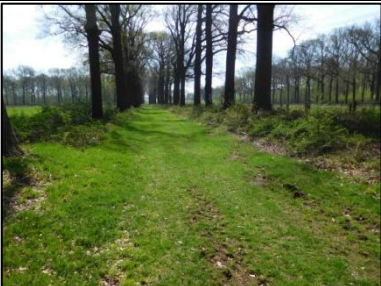
Pad (C) bestaat uit grasland

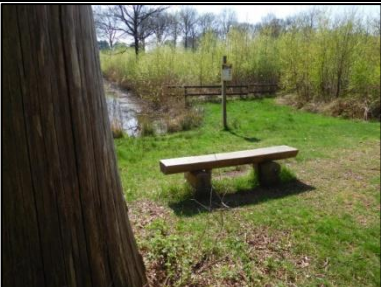
12.	Bij de spiegelvijver (2) is een bank.	12.1.	<ul style="list-style-type: none"> Mocht er een halfverharding of verharding worden aangebracht, zorg dan dat deze bank bereikbaar is en dat er naast de bank een berijdbare verharding is zodat een rolstoel naast de bankplaats kan nemen. 	Blue

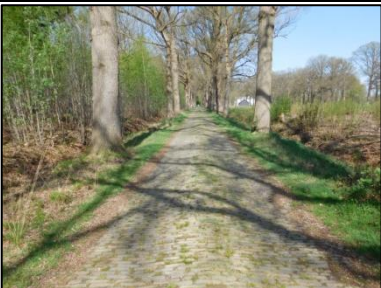
13.	<p>Pad (E) bestaat uit een oude verzakte klinkerbestrating. De klinkers zijn niet vlak en daardoor ongeschikt om een voor rolstoelgebruikers berijdbare weg te realiseren. Herbestraten met deze oude klinkers is geen optie. De dwarshelling in de bestrating is te steil.</p>

13.1.	<ul style="list-style-type: none"> Herbestraat het pad met nieuwe vlakke klinkers. Dit zou ook een deel van de weg mogen zijn. Denk aan een vlakke middenstrook van nieuw vlak materiaal en aan de buitenzijde 2 stroken van de oude hobbelige klinkers. 	Blue
	<p>Langs de klinker bestrating is een bank aangebracht.</p>

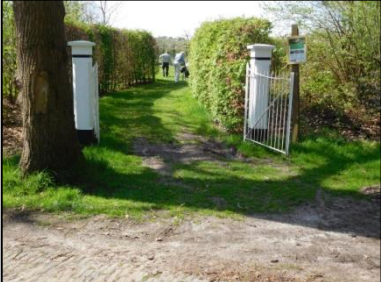
14.	<p>Het pad naar de moestuinen bestaat uit grasland en heeft een hoge waterstand. Dit pad is ongeschikt voor rolstoelgebruikers.</p>

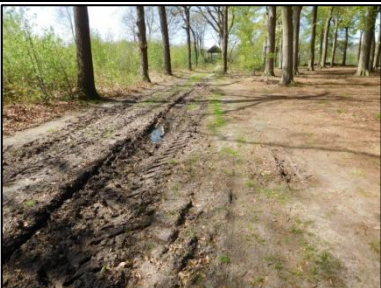
15.	Pad (G) bestaat uit bosgrond en is kapot gereden (ongeschikt voor rolstoelgebruikers).

15.1.	<ul style="list-style-type: none"> Voorzie pad (G) van een verharding of halfverharding. Voorkom dat zwaar materieel het pad kapot rijdt.

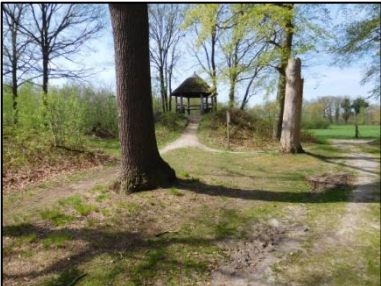
16.	Het uitkijkpunt is bereikbaar via een hobbelig pad met een steile helling.

16.1.	<ul style="list-style-type: none"> Voorzie de helling van een verharding of halfverharding. Zorg dat de helling in één rechte lijn ligt.

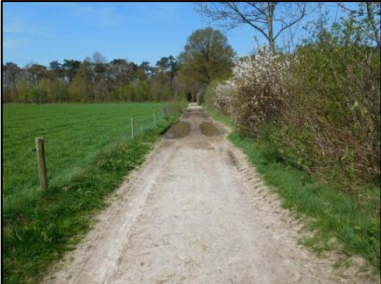
17.	Pad (H) bestaat uit zand en is deels kapot gereden (ongeschikt voor rolstoelgebruikers).

17.1.	<ul style="list-style-type: none"> Voorzie pad (H) van een verharding of halfverharding. Voorkom dat zwaar materieel het pad kapot rijdt.

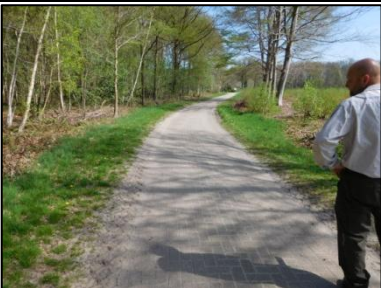
18.	Pad (I) bestaat uit vlakke klinkers.

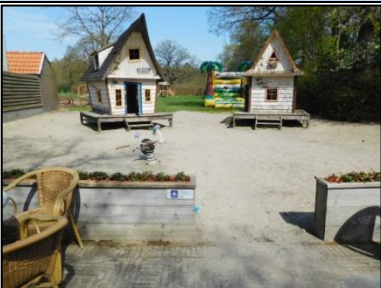
20.	Op het speelterrein zijn een aantal voorzieningen die in enige mate geschikt zijn voor mensen met een beperking, waaronder rolstoelgebruikers. Er is een doolhof, een familieschommel, een klimtoestel met mogelijkheden en de twee huisjes hebben ook mogelijkheden. Wat ontbreekt, is een doorgaand berijdbaar pad.

20.1.	<ul style="list-style-type: none"> Breng over het speelterrein een pad aan dat geschikt is voor rolstoelgebruikers. 	Yellow

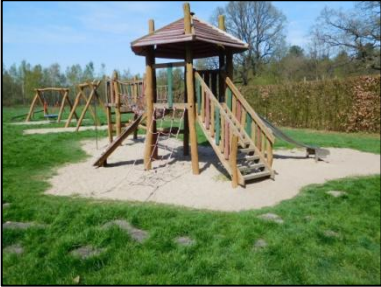
() = geeft locatie op de plattegrond aan.		Essentieel voor toegankelijkheid	Red	
		Urgent maar van iets lagere orde	Yellow	
		Minder urgent	Blue	
		Voldoet al	Green	
		Geen opmerking/geen prioriteit	White	
No	Onderwerp	no	Advies	Prioriteit
	<p>Klimtoestel met trap en veilige leuning.</p>

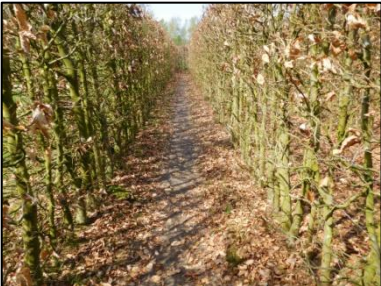
<p>Pad in het doolhof is smal maar wel berijdbaar.</p>

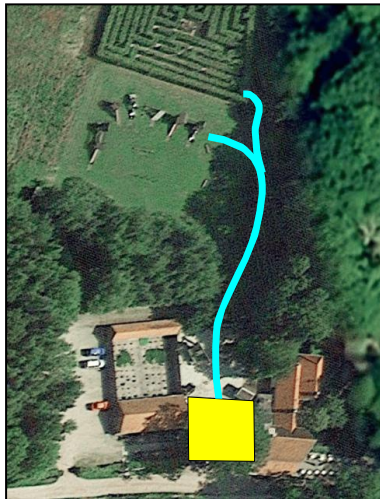
<p>Voorstel; Geel = terras Lichtblauw = pad</p>

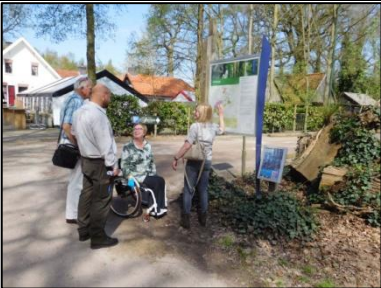
Yellow
Informatie				
21.	<p>Er ontbreekt een verharding voor het informatiebord langs de weg. Iemand met een rolstoel of rollator kan het bord niet goed bereiken. Ook is het bord vrij hoog aangebracht.</p>

21.	<ul style="list-style-type: none"> Breng het bord iets lager aan. Zorg dat de vlakke halfverharding netjes aansluit op het bord. 	Yellow
