Rapport visitatie 1mei 2019

Westervoort

Advies van het Kenniscentrum Groen & Handicap betreffende de bereikbaarheid, de toegankelijkheid en het gebruik van voorzieningen van het natuurgebied (voormalige stortplaats) bij de gemeente Westervoort voor mensen met een lichamelijke beperking.

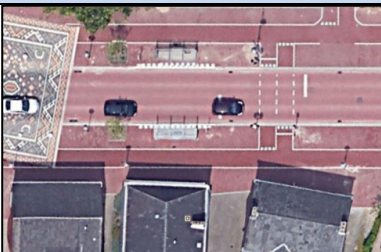
1.	In de Dorpsstraat is een toegankelijke bushalte 'halte Westervoort, Dorpsstraat/ Hamersetstraat'. De afstand tot het mogelijke startpunt bij de parkeerplaats van voetbalclub AVW'66 is ca 250 m.

1.1.	<ul style="list-style-type: none"> Voldoet. 	Green

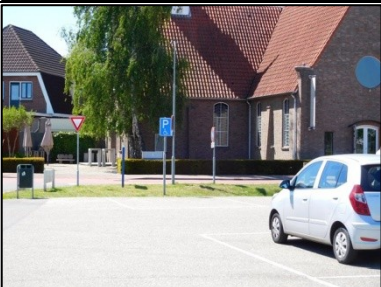
2.	Op de parkeerplaats (1) van voetbalclub AVW'66 zijn meerdere algemene gehandicapten parkeerplaatsen.

2.1.	<ul style="list-style-type: none"> Voldoet. 	Green

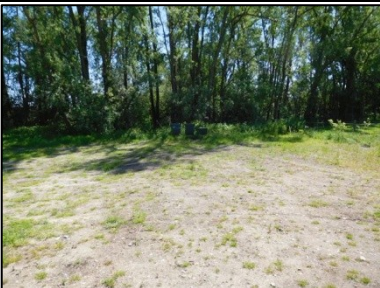
4.	Vanaf de Rivierweg (18) is een toegang met een kleine parkeerplaats.

4.1.	<ul style="list-style-type: none"> Breng een algemene gehandicaptenparkeerplaats aan. 	Red
Toegangspad vanaf AVW'66

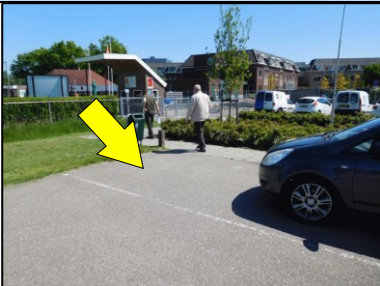
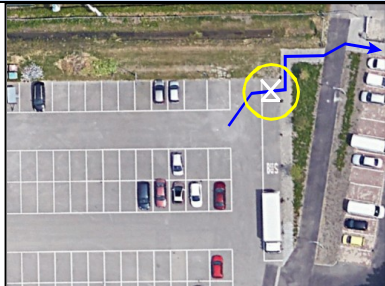
5.	Op de parkeerplaats (1) ontbreekt een vrij liggend voetpad. De markering van de parkeerplaats is niet onderbroken waardoor de doorgang door geparkeerde auto's voor voetgangers versperd kan worden.

5.1.	<ul style="list-style-type: none"> Voorzie de parkeerplaats bij de aansluiting met het voetpad van een wit kruis.

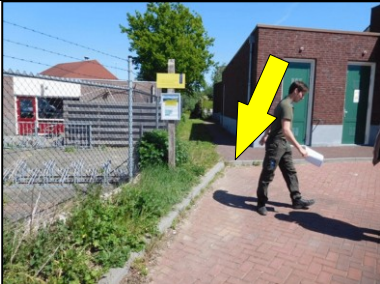
6.	Bij het toegangspad (3) ontbreekt een geschikt oprit.

6.1.	<ul style="list-style-type: none"> Breng een oprit aan (helling flauwer dan 1:10). 	Red

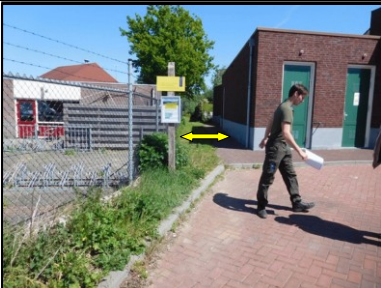
() = geeft locatie op de plattegrond aan.		Essentieel voor toegankelijkheid		
		Urgent maar van iets lagere orde		
		Minder urgent		
		Voldoet al		
		Geen opmerking/geen prioriteit		
No	Onderwerp	no	Advies	Prioriteit
	<p>Het toegangspad (4) bestaat uit een smal verhard pad en een grasstrook. Het verharde pad is te smal voor een toegankelijk pad.</p>

6.2.	<ul style="list-style-type: none"> Breng een toegankelijk pad aan. Voor de duurzaamheid gaat de voorkeur uit naar een verhard pad in plaats van een halfverharding. Een halfverharding zal in deze situatie heel veel onderhoud vragen. 	
	<p>Vervolgens bestaat het pad (4) uit een gras pad. Gras is ongeschikt voor een toegankelijk pad.</p>

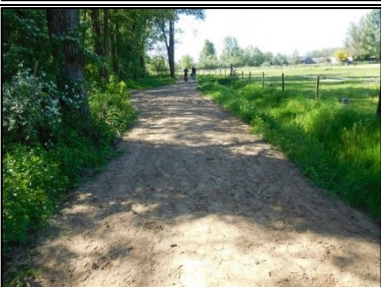
7.	<p>Pad (5) bestaat uit zand en is niet toegankelijk. Omdat dit pad door agrarische voertuigen bereden wordt is een halfverharding ongeschikt.</p>

7.1.	<ul style="list-style-type: none"> Breng een verhard toegankelijk pad aan.

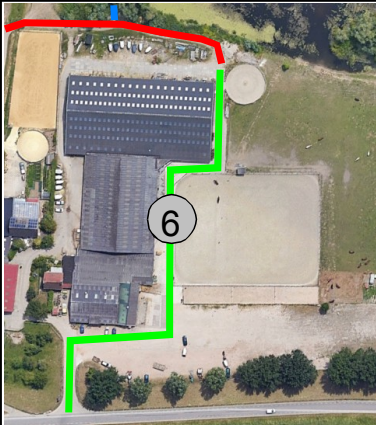
() = geeft locatie op de plattegrond aan.		Essentieel voor toegankelijkheid			
		Urgent maar van iets lagere orde			
		Minder urgent			
		Voldoet al			
		Geen opmerking/geen prioriteit			
No	Onderwerp	no	Advies	Prioriteit	
Toegangspad vanaf de Manage					
8.	Op het terrein van de manege ligt een redelijk toegankelijk pad (6).

8.1.	<ul style="list-style-type: none"> Voldoet. 	
9.	De ontvangst ruimte van de manege is bereikbaar via een geschikte helling. De toegangsdeur heeft een drempel van ca 10 cm hoogte.

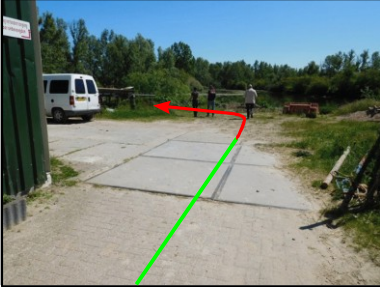
() = geeft locatie op de plattegrond aan.		Essentieel voor toegankelijkheid		Red	
		Urgent maar van iets lagere orde		Yellow	
		Minder urgent		Blue	
		Voldoet al		Green	
		Geen opmerking/geen prioriteit		White	
No	Onderwerp	no	Advies	Prioriteit	
10.	Het toegangspad vanaf de manege (8) bestaat uit een hobbelig gras/zand pad en is niet toegankelijk. Omdat dit pad door agrarische voertuigen bereden wordt, is een halfverharding ongeschikt.

10.1	<ul style="list-style-type: none"> Breng een verhard toegankelijk pad aan. 	Red
Toegangspad vanaf Rivierweg					
11.	Het toegangspad (10) is ongeschikt voor rolstoelen.

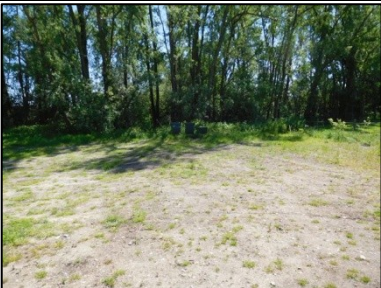
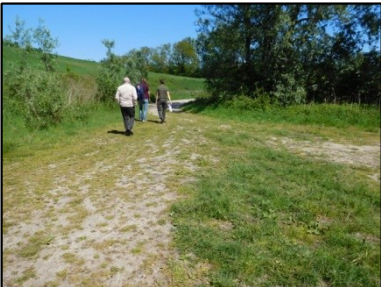
12.	De ondergrond van de parkeerplaats (10) bestaat uit een stevige hobbelige ondergrond. Deze ondergrond is bereikbaar met een rolstoel mits de afstand beperkt is tot enkele meters.

12.1	<ul style="list-style-type: none"> Zorg dat het toekomstige rolstoeltoegankelijke pad aansluit op de toekomstige algemene gehandicaptenparkeerplaats. 	Geel

12.2	<ul style="list-style-type: none"> Zorg dat de begroeiing op de parkeerplaats laag blijft door zeer regelmatig te maaien.

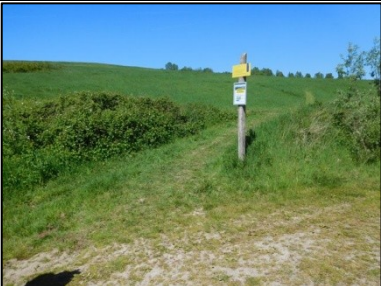
13.	Het toegangspad vanaf de parkeerplaats (12) is steil en ongeschikt voor rollator en rolstoelgebruikers. Om het hoogteverschil van 2 m te overbruggen is officieel een helling nodig met een lengte van 40 m. Voor elektrische rolstoelen en scootmobielen mag de helling iets steiler zijn.

13.1	<ul style="list-style-type: none"> Zorg dat de helling van het toegangspad flauwer is. Wij adviseren om de helling bij voorkeur 40 m maar in elk geval niet korter dan 30 m te maken. 	Geel

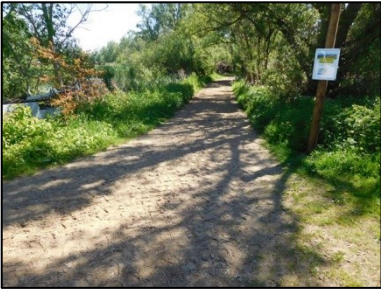
14.	Dit pad (9) wordt door agrarische voertuigen bereden. Een halfverharding is ongeschikt.

14.1	<ul style="list-style-type: none"> Breng een verhard toegankelijk pad aan of Wanneer er geen voertuigen en paarden van dit pad gebruik maken is een halfverharding geschikt. 	Red
Pad rond de voormalige afvalberg

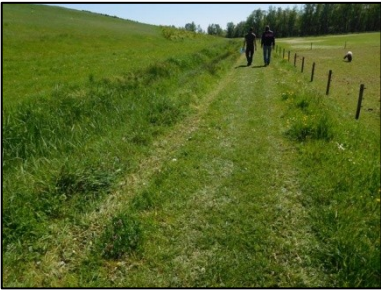
15.	Pad (11) Dit graspad is ca 2 m breed en bevindt zich op een smalle dijk. Door de hoge ligging wordt het regenwater afgevoerd en verwachten wij dat een halfverharding tot de mogelijkheden behoort.

15.1	<ul style="list-style-type: none"> Zorg dat het pad berijdbaar is door een verharding of een halfverharding aan te brengen. 	Red

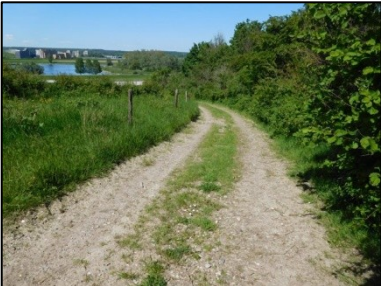
() = geeft locatie op de plattegrond aan.		Essentieel voor toegankelijkheid	Red		
		Urgent maar van iets lagere orde	Yellow		
		Minder urgent	Blue		
		Voldoet al	Green		
		Geen opmerking/geen prioriteit	White		
No	Onderwerp	no	Advies	Prioriteit	
Pad naar de top					
18.	Het eerste deel van het pad (16) is steil maar deze hellingshoek is voor elektrische rolstoelen en scootmobielen berijdbaar. Het pad is niet vlak en te smal en daardoor ongeschikt.

18.1	<ul style="list-style-type: none"> Zorg dat het pad over de volledige breedte vlak is en verwijder hobbels en kuilen. 	Yellow
19.	Het tweede deel van het pad (17) is veel te steil.

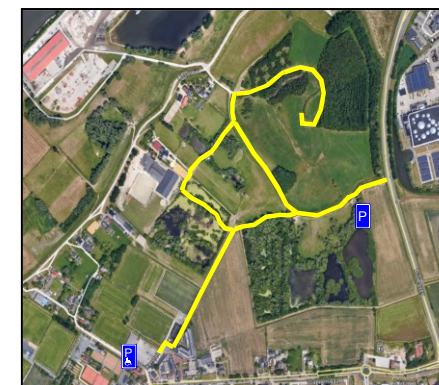
Gezien de problematiek en de onzekerheid die het aanbrengen van een halfverharding onderaan de berg met zich meebrengt en de onaantrekkelijke uitstraling van de opslagplaats (15) adviseren wij om de toekomstige wandelroute te beperken tot een wandeling rond de kleigaten en slechts één kant van de berg.
