# Rapport visitatie

## Recreatiegebied Bernisse

29 april 2014

### Stichting Groen & Handicap

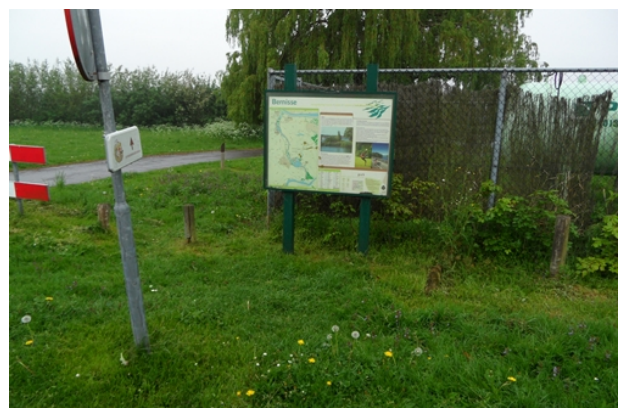
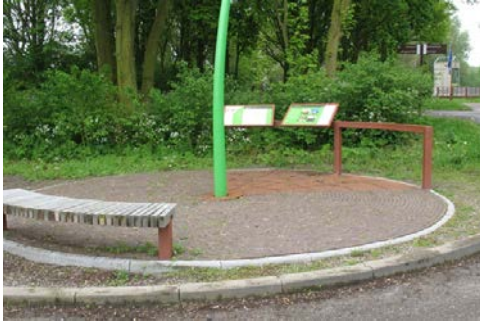
Bij de Stompaardse Plas staat een het begin van de Stompaardsedijk een informatiebord. De staat enkele meters van de weg af in hobbelig grasland. Mensen die slecht er been zijn, of gebruik maken van een rollator of rolstoel kunnen niet bij het informatiebord komen. Voor mensen met een visuele beperking zijn lettergrootte en contrast van tekst en achtergrond niet geschikt.

Bij de TOP (toeristisch overstappunt) in de nabijheid van recreatierestaurant La Campagne en Forellenvijver de Zalmforel in Hoenderhoek staan schuin geplaatste informatiepanelen. Ook hier is het contrast van letters en achtergrond niet goed en is de lettergrootte te klein.

Breng een informatiebord altijd direct langs het pad aan. Zorg dat het informatiebord niet te hoog hangt en de aanwezige informatie duidelijk leesbaar is voor mensen in een rolstoel of mensen met een visuele beperking.

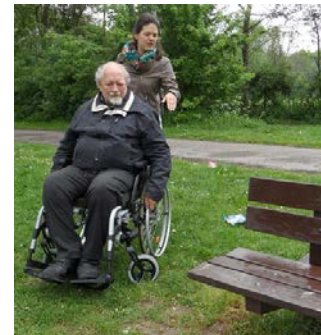
Dus niet zo!

Voorzie dit berijdbare pad van zitgelegenheden die direct aansluiten op de verharding, zodat een rollatorgebruiker niet over mul zand of gras hoeft te rijden en een rolstoelgebruiker naast de bank kan plaats nemen.

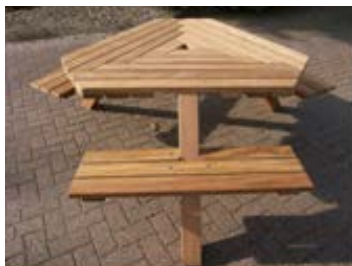
<http://www.vondeltuinmeubelen.nl/picknicktafels.html>

Zorg dat rustpunten een interessant uitzicht hebben en bereikbaar zijn voor rolstoelgebruikers en pas rolstoeltoegankelijke picknicktafels toe. Zie bijvoorbeeld:

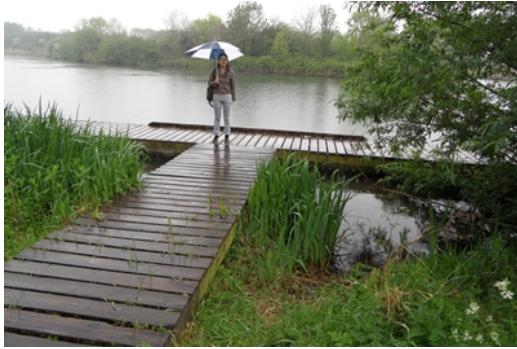
De inrichting van het terrein is bedacht vanuit een visie op een goede infrastructuur voor het verkeer. Er ontbreekt daardoor een recreatieve, natuurlijke schakel tussen de horecagelegenheid 'de Pannekoekenbakker' en het strand, de ligweide, de bossages en de recreatieve voetpaden. Het asfalt en de parkeerplaatsen splijten het gebied letterlijk in tweeën.

Wandelaars kunnen geen ommetje (een wandelrondje) maken. Op de landtongen die we gezien hebben moet je rechtsomkeert maken. De voorzieningen die aanwezig zijn, zoals de steigers, zijn ongeschikt voor kinderen en ouderen ook zijn de steigers ongeschikt voor vissers.

- Realiseer een ommetje, maak bijvoorbeeld een verbinding (**B**). Dat kan een vlonder, brug of ponton zijn.
- Voeg aantrekkelijke elementen toe. Breng bij **C** bijvoorbeeld aan het water een uitkijklocatie aan. Zo wordt dit ommetje aantrekkelijk voor families.

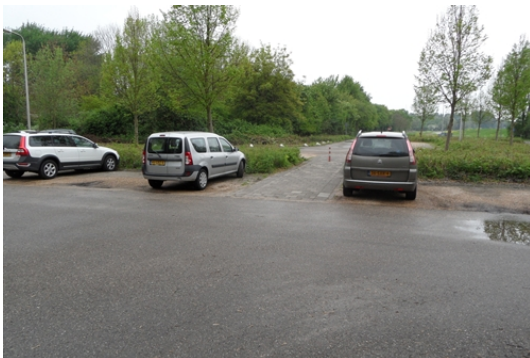
Er is een ruime parkeerplaats (gehandicaptenparkeerplaatsen ontbreken) en meerdere rondgaande wandelpaden. Het toeristisch overstappunt (TOP) heeft geen verlaagde stoeprand voor mensen met een rolstoel of scootmobiel. Een deel van het terrein bestaat uit natuurlijke bossages en grenst met een natuurlijke oever aan het water. Er is een forellenvijver en vanaf het rondgaande pad en vanaf de brug kunnen de vissers worden gadeslagen. Er zijn bruggen en enkele smalle steigers en een aantrekkelijk strand

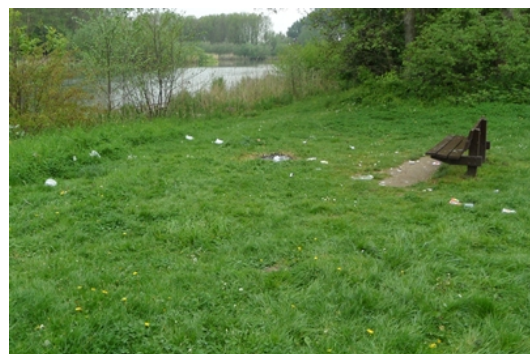
De voetpaden zijn al jaren geleden aangebracht en bestaan uit rode steenslag.

De paden zijn sterk verouderd en ongeschikt voor rolstoelgebruikers.

- Renoveer alle voetpaden en zorg dat deze goed berijdbaar zijn voor rolstoelgebruikers. Voor een beschrijving van goed berijdbare halfverharde paden verwijzen we graag naar blz. 19 van ons handboek "Samen op Pad".
