**Rapport visitatie 10 juni 2020**

# **Kasteel Eerde**

Ommen

## **Advies van het Kenniscentrum Groen & Handicap betreffende de bereikbaarheid, de toegankelijkheid en het gebruik van voorzieningen van natuurgebied Kasteel Eerde te Ommen voor mensen met een lichamelijke beperking.**

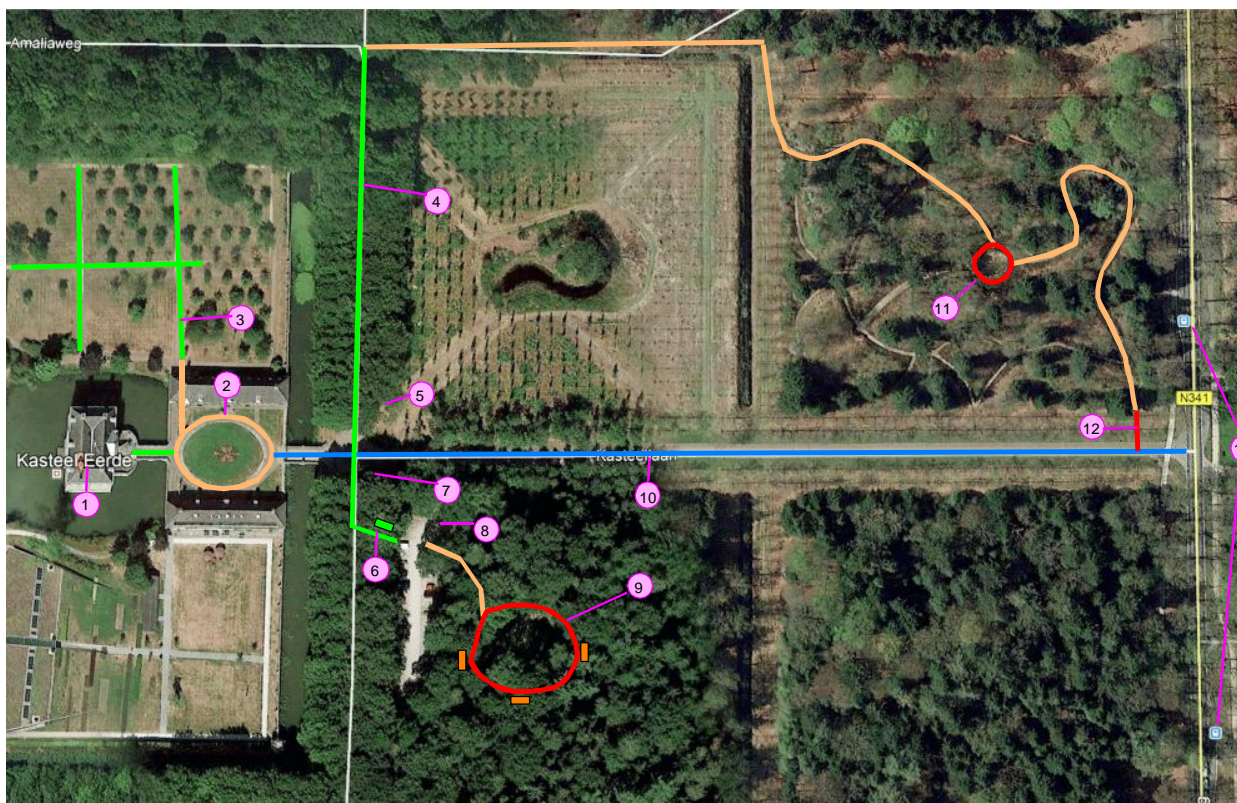
## Overzicht terrein

De huidige bosvakken zijn niet of nauwelijks toegankelijk voor bezoekers met een rollator, rolstoel of scootmobiel. De paden in de rococtuin zijn verdiept aangelegd, waardoor een natuurlijke gidslijn is ontstaan die goed volgbaar is voor mensen met een visuele beperking. Het terrein is aantrekkelijk, zeer afwisselend en heeft door de verschillende thematische bosvlakken, de prachtige lanen en het Kasteel Eerde een hoge belevingswaarde. Wij adviseren om de bosvlakken te ontsluiten met een bereikbaar toegankelijk pad (gele lijn). Dit ommetje heeft een lengte van exact 1000 meter.

Daarnaast raden wij aan om de vijver naast het parkeerterrein in elk geval met een bereikbaar pad (groen) bereikbaar te maken, omdat dit ook een bijzondere omgeving is.

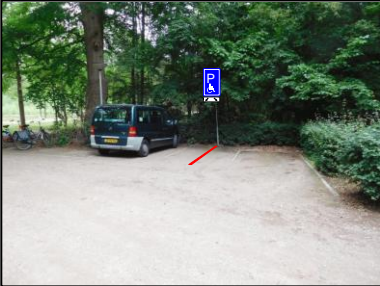
2.	Op de parkeerplaats (8) ontbreken algemene gehandicapten parkeerplaatsen (AGP). Er zijn plannen om de parkeervoorziening te verbeteren.

2.1.	<ul style="list-style-type: none"> <li>Breng aan het begin van de parkeerplaats 2 AGP's aan.</li> <li>Zorg dat de breedte (3,5 m) van de AGP duidelijk gemarkeerd is om te voorkomen dat anderen te dicht bij parkeren en er geen vrije ruimte meer is aan de zijkant van de auto (<a href="#">Voetpaden voor iedereen</a>).</li> <li>Voorzie beide parkeerplaatsen van een verkeersbord (mag ook met een extra onderbord).</li> </ul>	Red
Bereikbaarheid

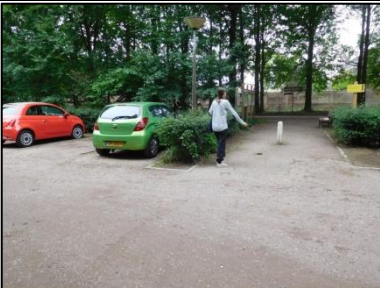
3.	Vanaf de parkeerplaats is een goed berijdbaar halfverhard pad (6) naar kasteel Eerde.

3.1.	<ul style="list-style-type: none"> <li>Voldoet.</li> </ul>	Green
Paden (voorstel ommetje zie voorstel gele route)

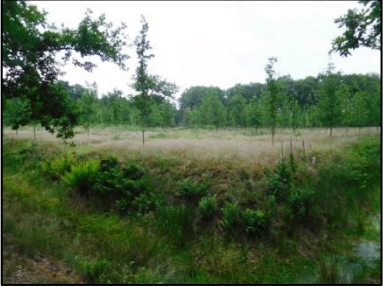
6.	Tussen bosvak (B) en (C) komt een brug.

6.1.	<ul style="list-style-type: none"> <li>Zorg dat de brug toegankelijk is.</li> <li>Zorg dat eventuele hellingshoeken voldoen aan de norm (zie <a href="#">Voetpaden voor iedereen</a>).</li> <li>Voorzie de aansluiting van het brughoofd met het aansluitende pad van een plaat/plank, tegels die op het brughoofd steunen en mee kunnen zakken tijdens het inklinken van het pad, zodat een berijdbare helling ontstaat bij verzakking...</li> </ul>	Red

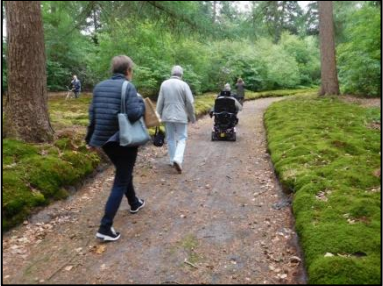
7.	De paden in bosvak (C) bestaan uit mulle bosgrond met mollegangen dat niet berijdbaar is voor handbewogen rolstoelen met smalle banden en rolators.

7.1.	<ul style="list-style-type: none"> <li>Vervang de paden op de voorgestelde route door een halfverharding die berijdbaar is en ook een goed contrast heeft zodat mensen met een visuele beperking het pad kunnen volgen.</li> </ul>	Red
	Door de verdiepte ligging hebben deze paden een natuurlijke gidslijn en kunnen mensen met een visuele beperking de paden vrij eenvoudig volgen.	7.2.	<ul style="list-style-type: none"> <li>De natuurlijke gidslijn voldoet.</li> </ul>	Green

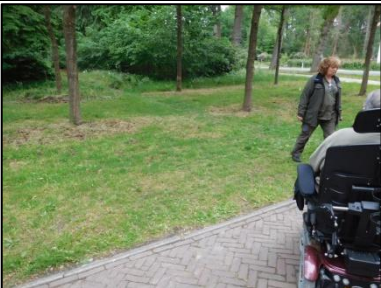
8.	Er ontbreekt een aansluitend pad van de rococotuin op de Kasteellaan (12).

8.1.	<ul style="list-style-type: none"> <li>Breng een halfverharding die berijdbaar is en ook een goed contrast heeft zodat mensen met een visuele beperking het pad kunnen volgen.</li> </ul>	Red
Pad bij de vijver (bosvak D)

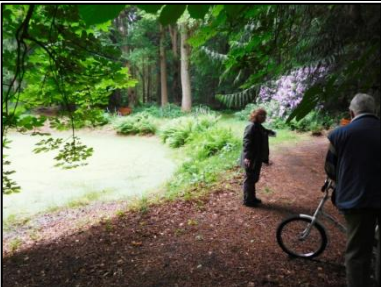
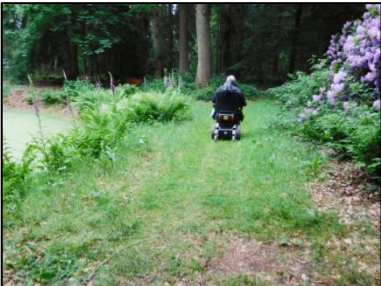
9.	Het pad naar bosvak (D) en rond de vijver bestaat uit bosgrond en gras en is ongeschikt voor de rollator, rolstoel of scootmobiel en bezoekers met een visuele beperking.

9.1.	<ul style="list-style-type: none"> <li>Vervang de paden op de voorgestelde route door een halfverharding die berijdbaar is en ook een goed contrast heeft zodat mensen met een visuele beperking het pad kunnen volgen.</li> </ul>	Yellow

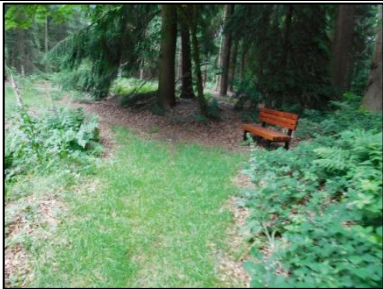
12.	Rond de vijver (9) zijn enkele banken aangebracht.	12.1	<ul style="list-style-type: none"> <li>• Mocht bosvak (D) ontsloten worden met een toegankelijk pad, zorg dan dat er naast een aantal banken opstelruimte is voor een rolstoel met zicht op de vijver.</li> </ul>	Red

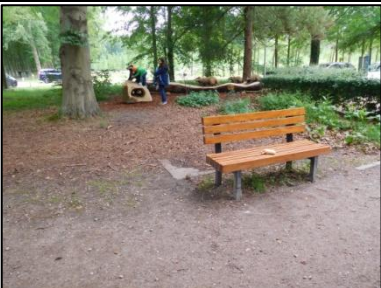
13.	Rond Bij de parkeerplaats en de informatieborden is een bank aangebracht richting informatie borden. Aan de andere zijde van de bank is een prachtige sculptuur van een dassenburcht.

13.1	<ul style="list-style-type: none"> <li>Draai de bank 180 graden en zorg dat de grond aan beide zijden van de bank geschikt is voor het plaatsen van een rolstoel.</li> </ul>	Red
<b>Informatie</b>

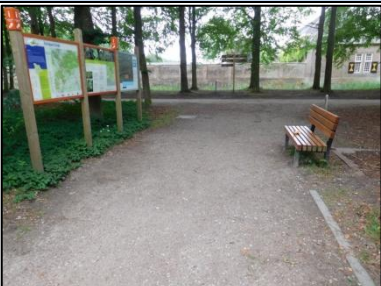
14.	Er zijn 3 informatieborden langs en aansluitend op het pad geplaatst. Deze borden zijn goed bereikbaar. Het lettertype van het middelste bord is iets te klein voor een goede leesbaarheid.

14.1	<ul style="list-style-type: none"> <li>Vervang het middelste bord en voer het lettertype iets groter uit.</li> </ul>	Blue

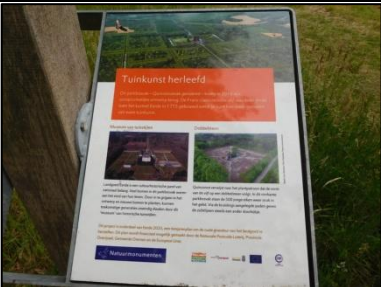
15.	Bij (5) en (11) zijn informatiebordjes op enige afstand van het berijdbare pad geplaatst. Ook mensen met beperkingen willen graag weten wat er op deze bordjes vermeld wordt.

15.1	<ul style="list-style-type: none"> <li>Verplaats de borden naar een berijdbare zone en zorg dat de borden zowel voor staande als voor rolstoelgebruikers en kleine mensen goed leesbaar is.</li> </ul>	Red

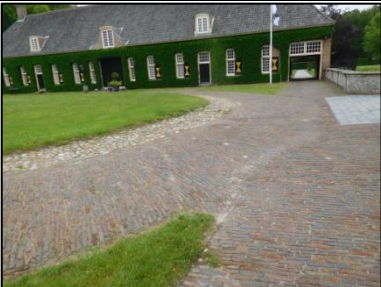
18.	<p>Het toegangspad (2) naar het kasteel bestaat uit handvorm klinkers met een vrij hobbelige structuur. Het pad is bollend aangebracht en verzakt. Door de bolling en de verzakking is het pad niet of nauwelijks berijdbaar met hulpmiddelen waarbij een vering ontbreekt, zoals rollators en handbewogen rolstoelen.</p>

18.1	<ul style="list-style-type: none"> <li>Herbestraat de route naar het kasteel en zorg dat het midden van de bestrating over een breedte van minimaal 1,5 m horizontaal is en zo vlak mogelijk.</li> </ul>

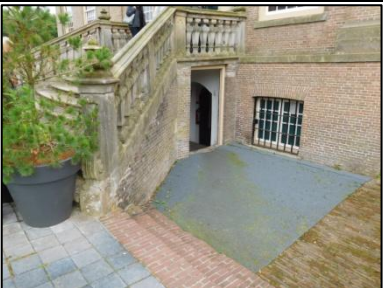
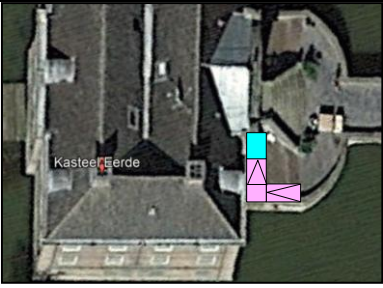
19.	Het kasteel is bereikbaar via een trap (ca 2 m hoog) en een souterrain met een aaneenschakeling van trappen. Staande voor de toegangstrap is er rechts een toegangsdeur en links van de trap een ruimte die niet in gebruik is. Links van de trap is een mogelijkheid om 2 korte hellingbanen aan te brengen. Naast de trap zou een glazen hefplatform kunnen worden aangebracht. Een deel van de natuurstenen balustrade moet dan onderbroken worden.

19.1	<ul style="list-style-type: none"> <li>Onderzoek de mogelijkheid om 2 geschakelde hellingen en een hefplatformlift aan te brengen.</li> </ul>

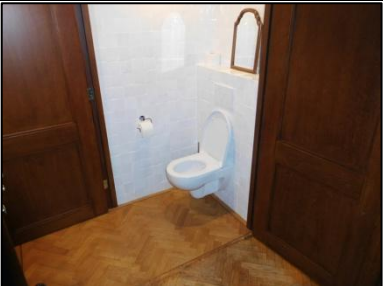
20.	De zalen op het niveau van de hoofdingang zijn allen toegankelijk.	20.1	<ul style="list-style-type: none"> <li>Voldoet</li> </ul>	Green
21.	Er is een multifunctioneel toegankelijk toilet aanwezig.	21.1	<ul style="list-style-type: none"> <li>Breng, wanneer het kasteel wordt voorzien van een lift en dit niveau bereikbaar is, .aan beide zijden van het toilet beugels aan (1 kleine tegen de wand en 1 opklapbare rechts van de closetpot).</li> </ul>
