Rapport visitatie

Recreatieprojecten Noorderpark/Ruigenhoek en De Strook

in beheer bij
Recreatie Midden Nederland b.v.

9 juli 2012

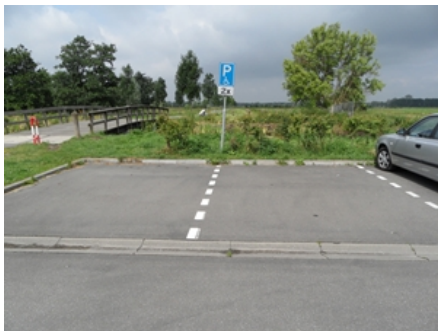
Met de auto kan men het beste naar de hoofdingang aan de Koningin Wilhelminaweg rijden. Hier is een zeer ruime geasfalteerde parkeerplaats aanwezig met 3 keer twee gehandicaptenparkeerplaatsen. Deze parkeerplaatsen voldoen geheel aan de eisen (voldoende breed, voorzien van verkeersbord E6 en voorzien van een goede wegmarkering). Daarnaast is er bij het paviljoen aan de forellenvijver ook een parkeergelegenheid, maar deze beschikt niet over een aparte gehandicaptenparkeer-

Aanbeveling:

Geef de aanwezigheid van deze parkeerplaatsen aan in folders en op plattegronden (bijvoorbeeld met een pictogram van verkeersbord E6). Realiseer ook bij de forellenvijver een gehandicaptenparkeerplaats.

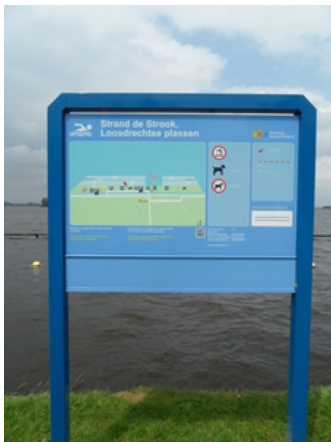
Er wordt gewerkt aan een nieuwe brochure voor het hele gebied (helaas zonder kaart). In het gebied hebben we meerdere informatieborden aangetroffen. Deze staan in het recreatiegebied Ruigenhoek bij de ingang naar het gebied op enige afstand van het verharde pad. Ze staan laag en op een schuin opgesteld paneel, waardoor ze voor iedereen goed waarneembaar zijn en zijn over het algemeen in goede staat. Bij De Strook staan langs het strand enkele informatieborden, recht en op 'poten'. Soms is de kleurstelling van de panelen dusdanig dat het contrast gering is tussen letters en achtergrond en is de letter erg klein. Beide kunnen een probleem opleveren voor mensen met een visuele beperking. Maar ook kinderen en mensen in een rolstoel hebben hier problemen mee.

Aanbevelingen:

Geef op alle plattegronden en kaarten aan:

- de gehandicaptenparkeerplaatsen
- de geschikte entrees
- welke paden geschikt zijn voor rolstoelen
- Vermeld waar rondjes met de rollator gelopen en met de rolstoel of met een scootmobiel gereden kunnen worden.

Neem bij schriftelijke informatie een apart stukje over voorzieningen voor mensen met een fysieke beperking op en geef die op alle kaarten met duidelijke pictogrammen aan.

Breng een informatiebord altijd direct langs het pad aan. Zorg dat het informatiebord niet te hoog hangt (bij Ruigenhoek is dit in orde) en de aanwezige informatie duidelijk leesbaar is voor mensen in een rolstoel of mensen met een visuele beperking.

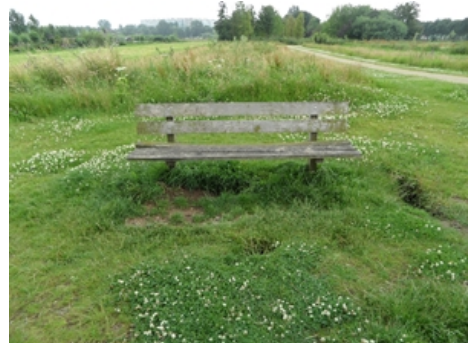
- tussen de 600 a 1500 m lang,
- goed berijdbaar (zonder kuilen en hobbels),
- voldoende breed, zodat iemand naast de rollatorgebruiker of de rolstoel kan lopen (minimaal 2 meter breed)
- bij voorkeur geen hellingen voor rolstoeler of mensen die slecht ter been zijn

Voorzie dit berijdbare pad van zitgelegenheden die direct aansluiten op de verharding, zodat een rollatorgebruiker niet over mul zand of gras hoeft te rijden en een rolstoelgebruiker naast de bank kan plaats nemen.

Bij paden, die geschikt zijn voor rollatorgebruik moet de afstand tussen de zitgelegenheden niet te groot zijn: we adviseren om de 200 meter.

Dus niet zo!

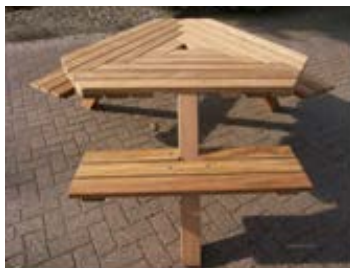
Zorg dat rustpunten een interessant uitzicht hebben en bereikbaar zijn voor rolstoelgebruikers en pas rolstoeltoegankelijke picknicktafels toe. Zie bijvoorbeeld:

<http://www.vondeltuinmeubelen.nl/picknicktafels.html>

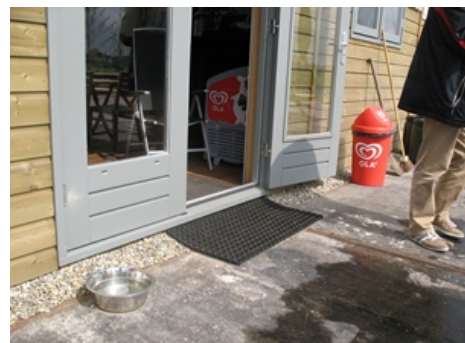
Paviljoen

Er ontbreekt een gehandicaptenparkeerplaats. Het terras is goed bereikbaar en de tafels hebben een juiste hoogte en zijn onderrijdbaar met een rolstoel. De entree van het gebouw is voorzien van een houtenonderdorpel en de drempel is ca 10 cm hoog. Dit is vreemd, want volgens de wetgever (Bouwbesluit) mag de drempel bij de ingang niet hoger zijn dan 20 mm (aan dit gebouw had geen bouwvergunning mogen worden afgegeven).

Aanbeveling

Plaats bij de eerste parkeerplaats Verkeersbord E6. Doordat de parkeerplaats aansluit op de rijbaan zal er altijd voldoende ruimte zijn om een rolstoel naast de auto te plaatsen. Breng bij de entree naar het gebouw, zowel buiten als binnen een helling aan (hellingshoek maximaal 1 : 10 dat wil zeggen dat de helling buiten minimaal 1 m lang moet zijn!), zodat de huidige drempel geen hindernis meer vormt voor een zelfstandige rolstoelgebruiker.

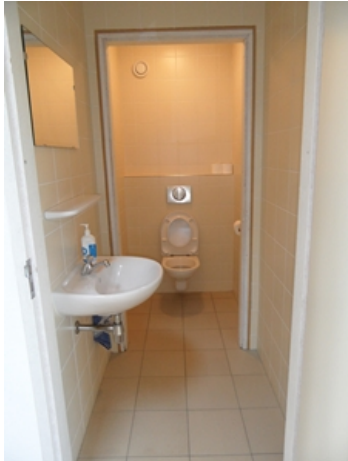
Sanitair (binnen)

Jammer dat er geen integraal toegankelijk toilet is toegepast dat voor iedereen toegankelijk is. Nu zijn er twee toiletruimten met een voorportaal en een grote wasbak. De toiletten zijn onbruikbaar voor een rolstoelgebruiker.

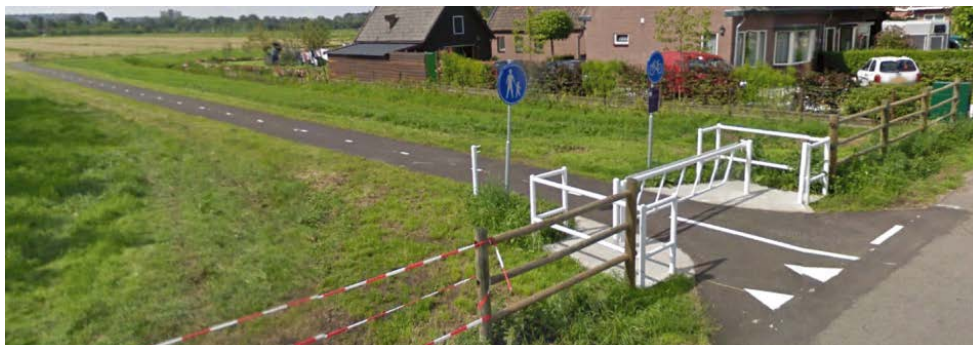
Fietspad (richting Groenekan)

De fietspaden zijn weliswaar goed berijdbaar maar toch minder geschikt voor wandelaars.

Handbikes, scootmobielen en elektrische rolstoelen maken gebruik van voetpaden en fietspaden en zijn juridisch gezien zowel voetganger als fietser.

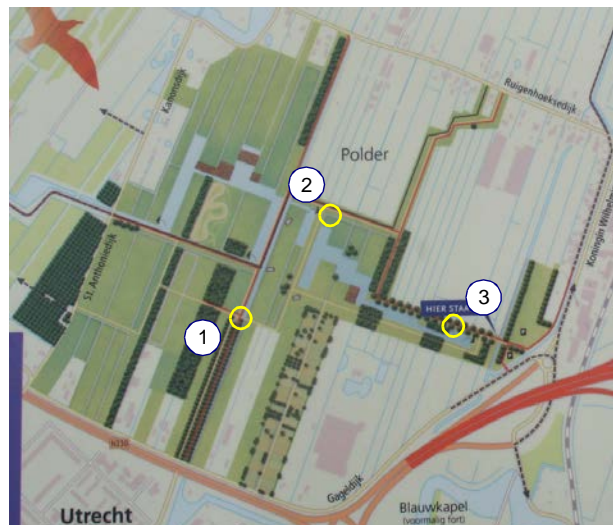
Bij no. 2 ontbreekt 15 meter aansluiting vanaf het fietspad op het half verharde wandelpad

Breng het ontbrekende deel alsnog aan en zorg dat dit goed berijdbaar is voor rolstoelen. Voor no.3 zie 'vissteiger'.

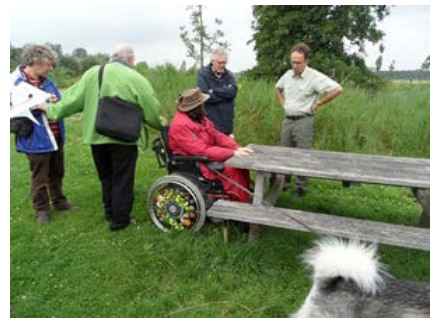
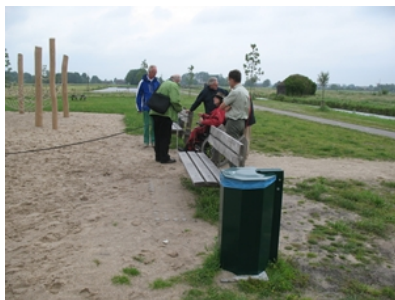
Banken bij houten klim/speelobject

De banken sluiten direct aan op de valondergrond van losliggend zand.

Zorg dat er naast banken altijd ruimte is voor het opstellen van een rolstoel of scootmobiel. Daarvoor is het nodig dat er een verharding of halfverharding wordt aangebracht die bestand is tegen het graven van honden.

Zorg dat bij elke picknicktafel de kopse kant van de tafel bereikbaar is met rolstoel of scootmobiel. Aan de kopse kant van de tafel kunnen zij er nog enigszins met hun benen onder zitten, zodat de afstand van het tafelblad beperkt is. Breng ook weer een verharding of halfverharding aan die bestand is tegen het graven van honden.

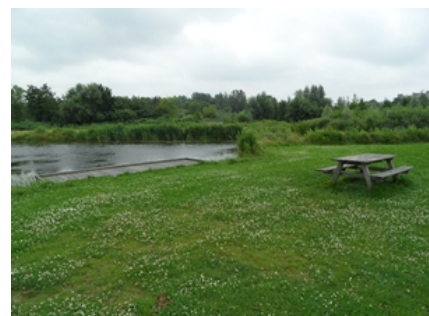
Er zijn verschillende locaties (steigers) waar men kan vissen en recreëren. Bij veel steigers vertoont de aansluiting met het maaiveld grote kuilen die het gebruik voor rolstoelgebruikers belemmeren. De vissteiger, no. 3 op de afbeelding blz. 5, ligt het dichtst bij het pad en de ingang van het gebied.

Aanbeveling

Zorg dat minstens de eerste vissteiger zonder kuilen bereikbaar is (bijv door het toepassen van honingraatplaten of volgestorte grastegels)

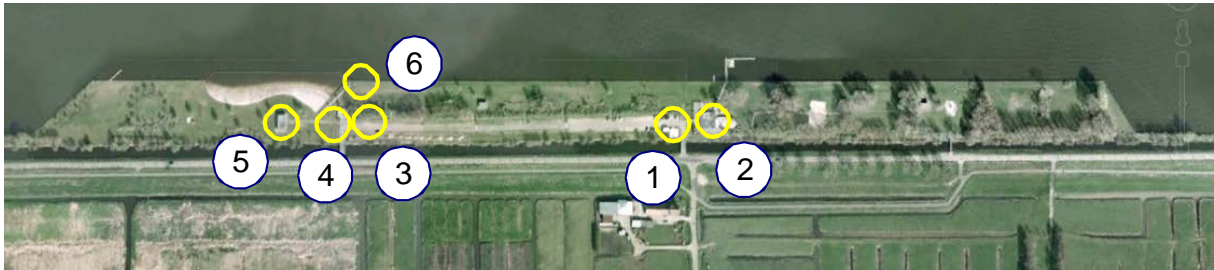
5.6 Gehandicapten parkeerplaatsen (Paviljoen De Strook)

Er is een lange parkeerplaats naast Paviljoen De Strook en er zijn 2 gehandicaptenparkeerplaatsen aangebracht (no 1 op de foto). De ondergrond, bestaand uit een halfverharding, is deels begroeid met gras. Deze ondergrond is berijdbaar met een rolstoel. De breedte van de parkeerplaats is niet gemarkeerd. Hierdoor weten mensen niet waar zij moeten parkeren en kan het gebeuren dat de ruimte te smal wordt om een rolstoelgebruiker uit de auto over te laten glijden in de rolstoel.

Aanbeveling

Voorzie de gehandicaptenparkeerplaatsen van een markering die de breedte aangeeft. Mogelijk is een korte witte streep op het asfalt en witte stenen op de kop van de parkeerplaats voldoende.

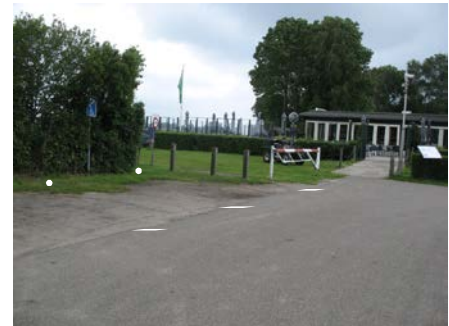
5.7 Gehandicapten parkeerplaatsen (zandstrand)

Bij de ingang Van het zandstrand zijn 2 gehandicapten parkeerplaatsen aangebracht (no 3 op de foto). De ondergrond bestaat uit een halfverharding is deels begroeid met gras. De ondergrond is berijdbaar met een rolstoel. De parkeerplaatsen bevinden zich op een afstand van de ingang naar het zandstrand. Het is mogelijk om deze afstand in te korten.

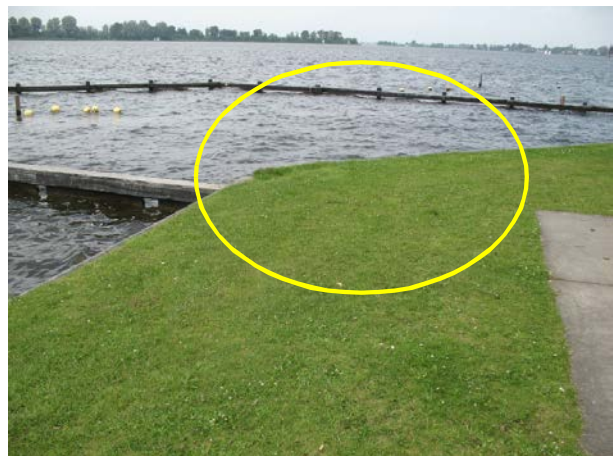
Voor mensen met beperkte arm en beenkracht is een luie trap het diepere water in wenselijk.

Deze trap kan direct aansluitend op het zandstrand worden aangebracht.

Aanbeveling

Breng aansluitend op het zandstrand een luie trap aan.

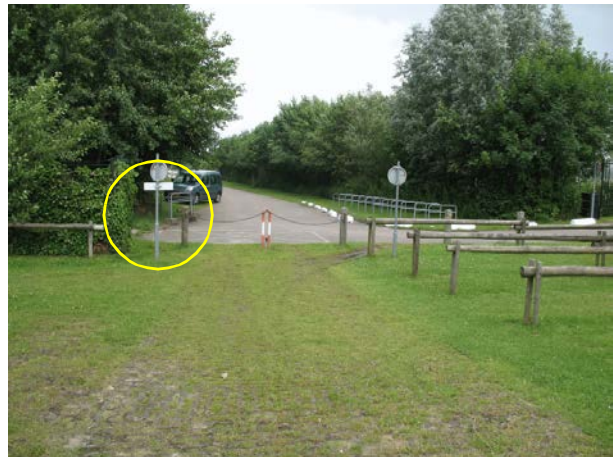
5.11 Toegang zandstrand

Vanaf de gehandicaptenparkeerplaats moeten bezoekers een hekwerk passeren dat nauwelijks ruimte biedt voor rolstoelgebruikers. Aan de linkerkant is een fietsenstalling. In drukke periodes kunnen de gestalde fietsen de route blokkeren. Aan de rechterzijde is midden in het toegangspad een bord aangebracht.

Aanbeveling

Zorg dat het rechter toegangspad vlak en vrij van obstakels is.

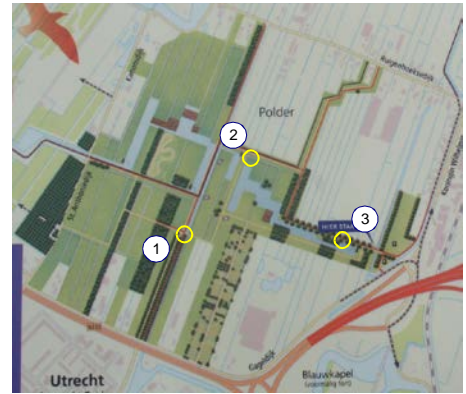
Vlak voor de speelplek (afbeelding no.1) met de houten toestellen volgt het pad een onlogische route. Bezoekers maken olifantenpaadjes en het bestaande pad begint zichtbaar dicht te groeien. Verplaats het pad zodat het in een logische route ligt. Bij no. 2 ontbreekt 15 meter aansluiting vanaf het fietspad op het half verharde wandelpad. Breng het ontbrekende deel alsnog aan en zorg dat dit goed bereikbaar is voor rolstoelen. Voor no.3 zie 'vissteiger'.

Zorg dat er naast banken altijd ruimte is voor het opstellen van een rolstoel of scootmobiel. Daarvoor is het nodig dat er een verharding of halfverharding wordt aangebracht die bestand is tegen het graven van honden. Zorg dat bij elke picknicktafel de kopse kant van de tafel bereikbaar is met rolstoel of scootmobiel. Aan de kopse kant van de tafel kunnen zij er nog enigszins met hun benen onder zitten, zodat de afstand van het tafelblad beperkt is. Breng ook weer een verharding of halfverharding aan die bestand is tegen het graven van honden.
